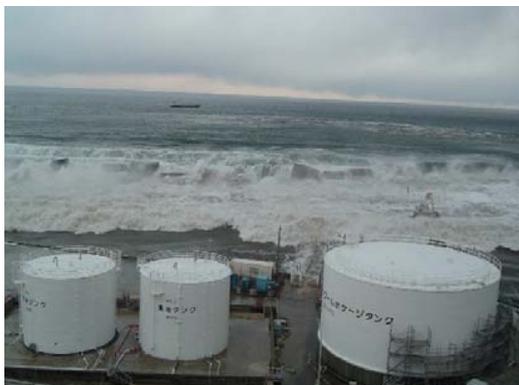
約10mの防波堤を破壊して押し寄せる津波

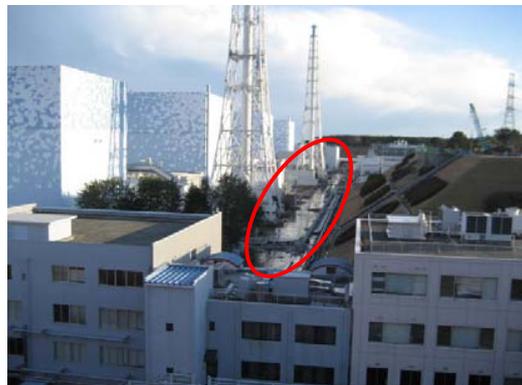
津波により1~4号機全域が浸水

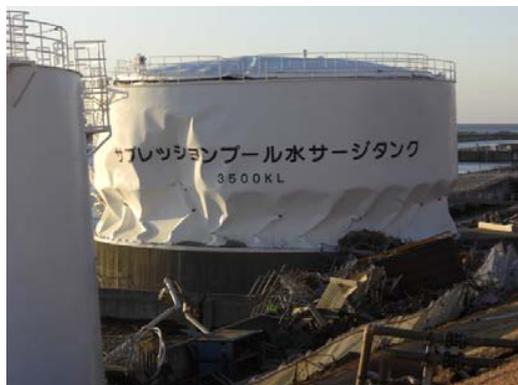
現場から避難してくる人がいなくなった後、海の方を見ると、海水が引いて普段は見えない海底が見えた。すぐに高台に避難し、海の状況を監視していると、壁のような津波が発電所に押し寄せてきた。津波は防波堤を破壊して、取水ポンプ付近まで到達。次に押し寄せた津波によって、取水ポンプは飲み込まれた。重油タンクは破壊され、重油が海に漏れ出していた。サブプレッションプール水サージタンクの側面は押し潰されて変形、海側に駐車していた車は波に飲み込まれた。海には津波で流された重油タンクが漂っていた。

津波で変形したタンク
(上の写真の右のタンクと同一)

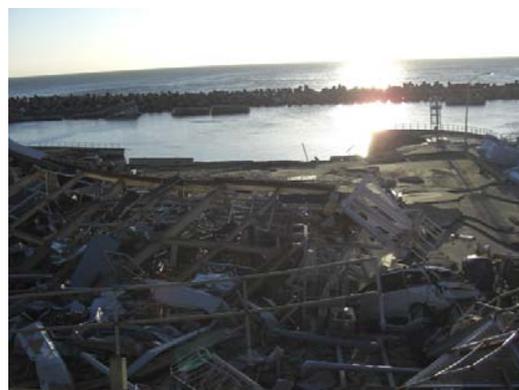
津波襲来後の海側の状況
