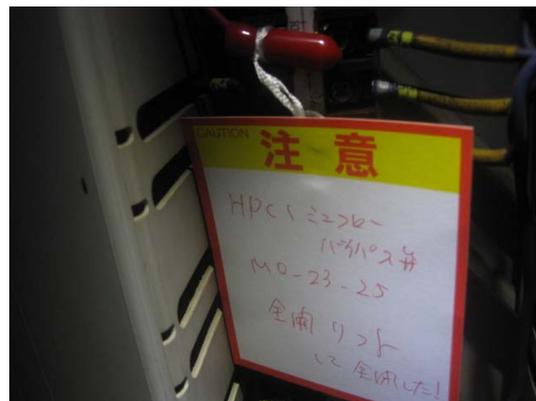
HPCI 流量制御器(FIC)
(後日撮影)

HPCI 制御盤

- ・ RCIC 停止の状況確認や起動操作の対応に追われる中、12 日 12:35、原子炉水位低により HPCI が自動起動し原子炉への注水を再開。HPCI の駆動用タービンが原子炉の蒸気を消費することにより、原子炉減圧が開始された。
- ・ RCIC と同様に原子炉への注水ライン及びテストラインの両ラインを通水するように HPCI 制御盤にて操作し、ラインを構成。原子炉の水位監視に 2 名、HPCI の操作に 2 名の体制で操作を開始した。RCIC よりも流量の容量が大きいと、原子炉水位の上昇が速く、HPCI の流量の設定は難しかった。このため、水位調整範囲を広く取ったうえで原子炉水位高による HPCI の自動停止に至らないように原子炉水位を確保した。また、ミニマムフロー弁は、流入先の S/C の水位が上昇しないように全閉の処置をした。
- ・ バッテリーの節約についても、RCIC と同様に原子炉水位が緩やかな変化となるようにテストラインの弁の開度調整や FIC にて流量を設定した。原子炉水位が水位調整範囲の上側または下側に近づいたら流量の設定値を変更（定格流量（268L/s）100%から約 75%の範囲）する方法を繰り返した。
- ・ 発電所対策本部と中央制御室は、既設設備での原子炉への注水手段を RCIC の後は HPCI, HPCI の後は DDFP により注水することを考えていた。
- ・ 原子炉圧力の減圧により、駆動タービンの入口蒸気圧力が低下し、タービン
