【D/Gの運転記録（電圧・電流）】

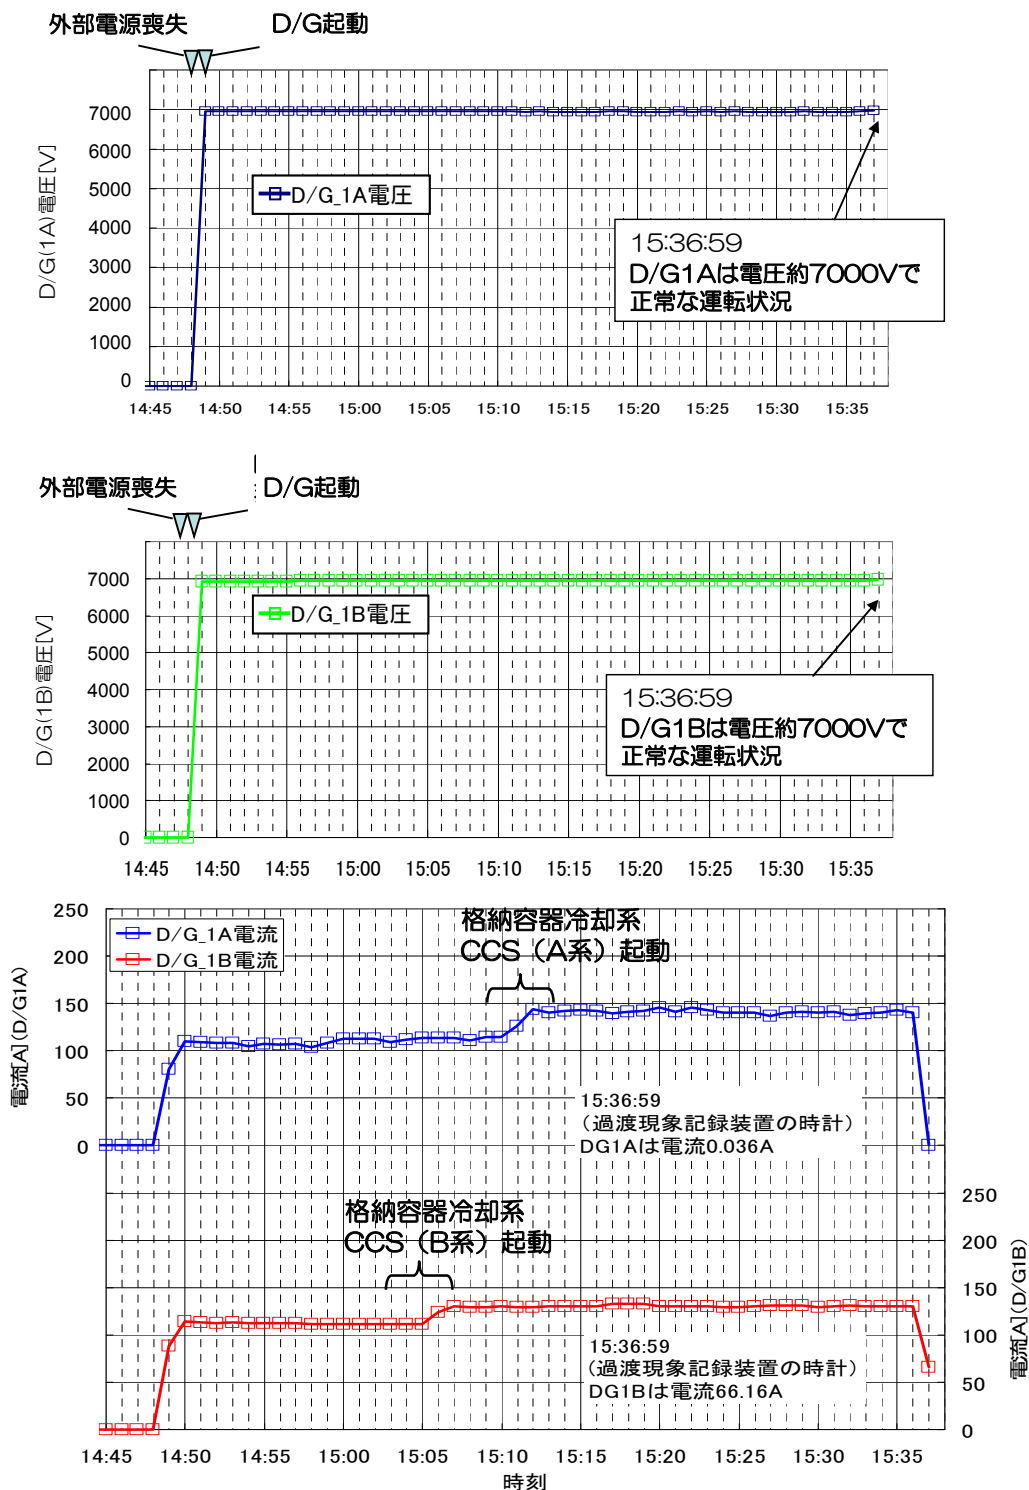
○1号機 D/G(1A)、(1B)

過渡現象記録装置の1分周期データから、1号機のD/G(1A)(1B)については、データが採取されている15時36分59秒まで電圧が確立していることから、機能喪失時刻は15時36分59秒以降であることが記録されている。

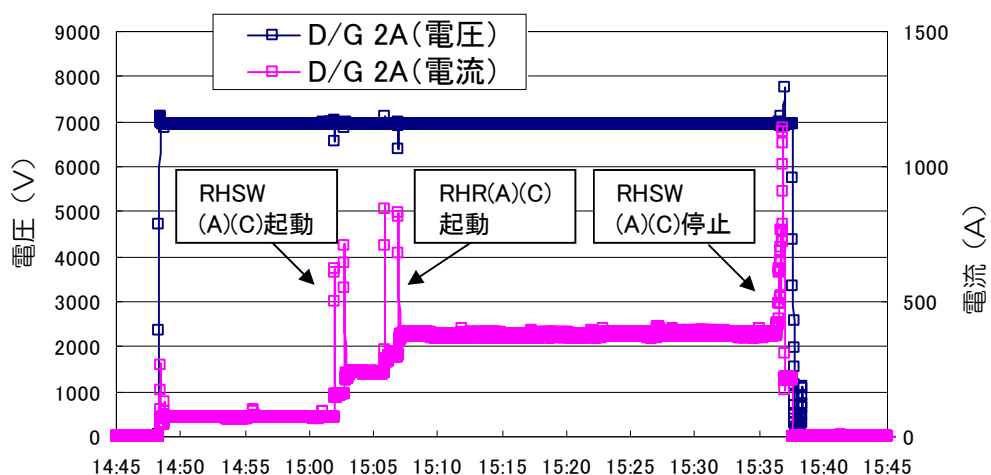
○2号機 D/G(2A)、(2B)

プロセス計算機からのデータから、2号機のD/G(2A)の受電遮断器は、15時37分40秒に開放している事が記録されている。

D/G(2A)は、後日の調査で被水していることが確認されており、D/G本体もしくは関連機器の被水が原因で機能喪失したものと想定している。

D/G(2B)は、別の建屋（共用プール建屋）に設置されており、D/G本体は津波の被害を受けていないが15時40分38秒に遮断器が開放している。D/Gの関連機器による影響もしくは電源供給先の非常用電源盤の被水等により機能を喪失したものと想定している。

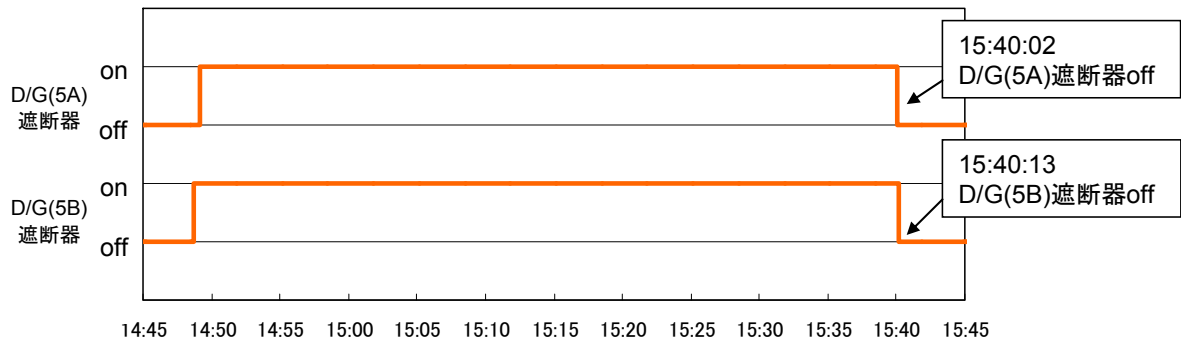
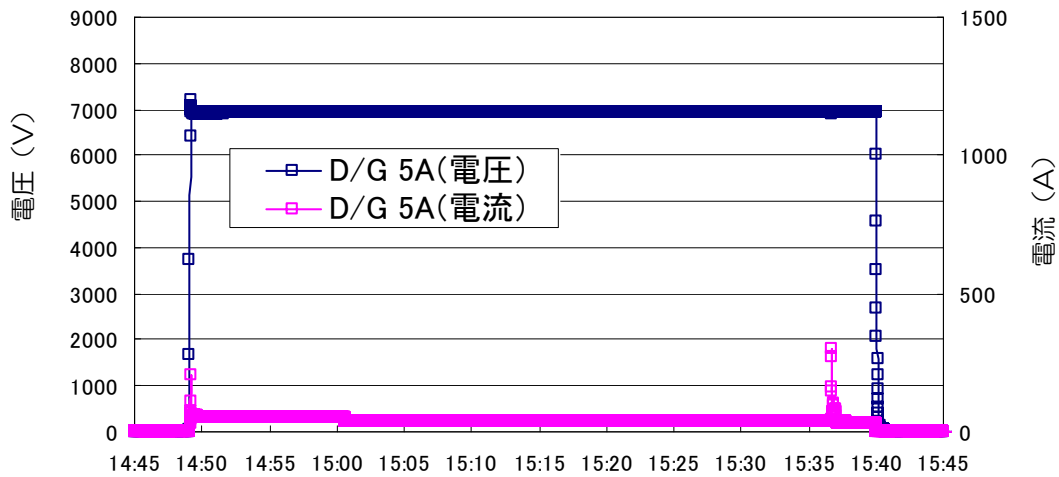
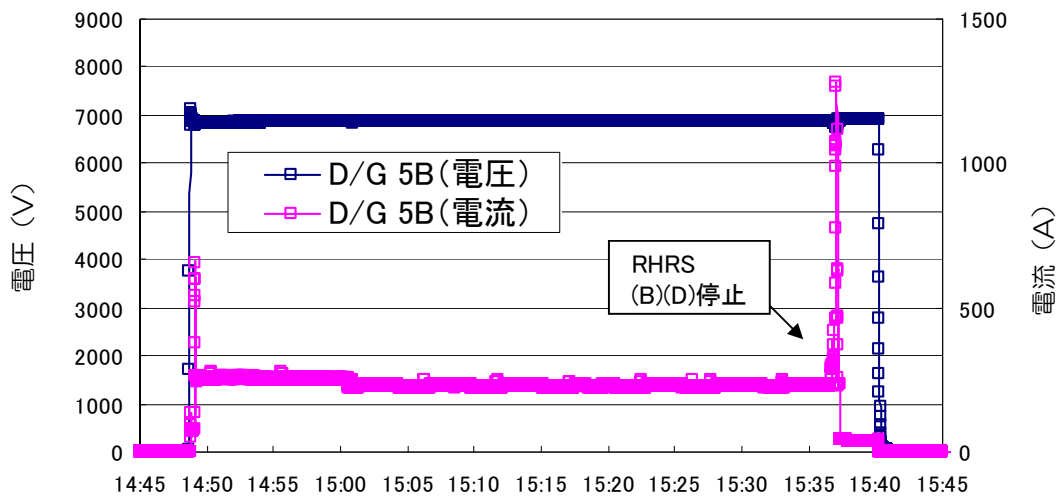
○5号機 D/G(5A)、(5B)

プロセス計算機からのデータから、5号機のD/G(5A) (5B) については、15時40分前後に異常が発生し、機能喪失している事が記録されている。

D/G(5A) (5B)は、後日の調査でD/G本体に被水の影響はないため、D/Gの関連機器による影響もしくは非常用電源盤の被水等により機能を喪失したものと想定している。
