福島第一1号機　プラントデータ推移

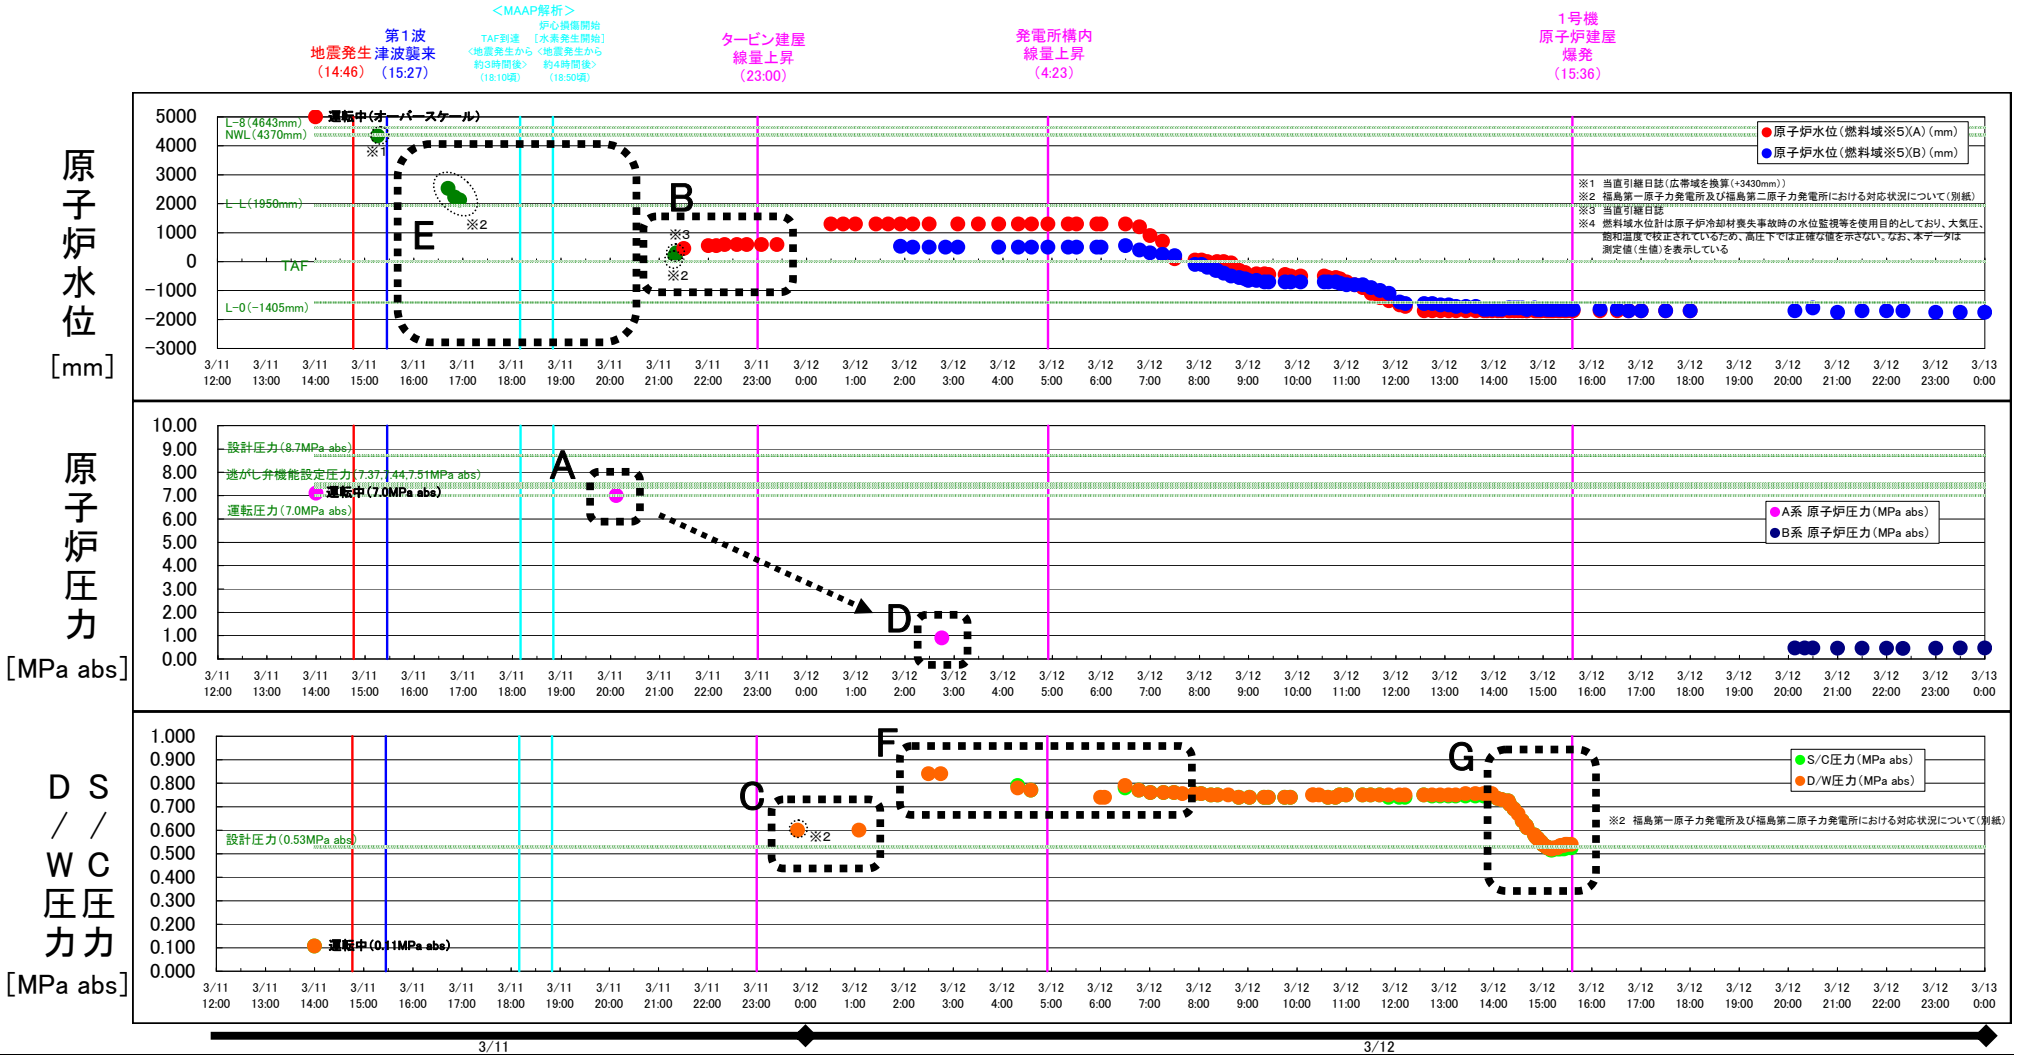
原子炉冷却	IC	自動起動（14:52）A系 B系 一旦停止後、A系により圧力制御を開始（15:03） MO-3A、2A 開操作 蒸気発生確認（18:18） MO-3A 開操作（18:25） MO-3A 開操作 蒸気発生確認（21:30）
高圧注水	HPCI	起動なし（地震以降から全交流電源喪失に至るまで原子炉水位が自動起動レベルまで低下しておらず、手動起動を含めて記録なし）
減圧	SRV	操作なし
低圧注水	FP/DDFP・消防車	DDFPの現場確認を開始（16:55） 所長 注水方法検討指示（17:12） DDFP自動起動後停止（17:30） 代替注水ラインを開始（18:35） 代替注水ライン構成を完了（20:30頃） DDFP起動を現場で確認（20:50） DDFP停止を確認（1:48） 消防車使用検討開始（2:03） 消防車で原子炉へ淡水注水完了（4:00頃） 消防車で原子炉へ淡水注水中断（4:22） 消防車で原子炉へ淡水注水再開（5:46） 注水完了［累計約80t］（14:53） 所長 海水注水指示（14:54） 消防車で原子炉へ海水注水開始（19:04） ほう酸を原子炉内へ注入開始（20:45）
格納容器ベント		所長 ベント準備指示（0:06） 所長 ベント実施指示（8:03） 大熊町避難確認（9:02） ベント操作のため現場出発（9:04） S/C MO弁開実施（9:15） S/C小弁 現場での開操作断念（9:32） S/C小弁 中操での開操作（10:17～24） 仮設コンプレッサ起動（14:00頃） D/W圧力 低下確認（14:30）
