# 福島第一原子力発電所 1・2・3号機の 原子炉冷却及び代替注水の対応について

平成23年11月25日  
原子力安全・保安院

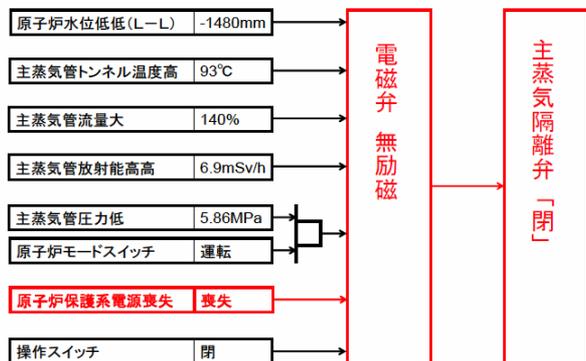
### MSIV「閉」のインターロック

○地震発生に伴う外部電源喪失により、非常用発電機による給電が立ち上がるまでの間で原子炉保護系の電源が一時的に停止し、MSIV「閉」などの回路でフェールセーフ動作している。

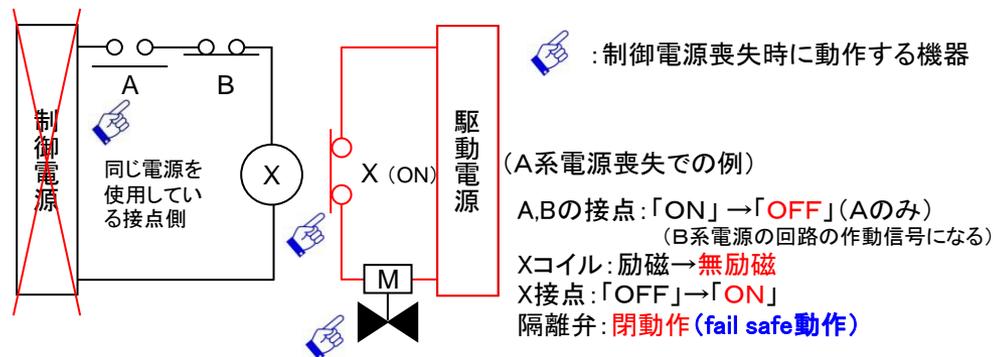
### 制御電源喪失時にfail safe動作する隔離信号回路の例(IC,格納容器隔離弁等)

○ICの格納容器内外の隔離弁についても、直流電源喪失によって隔離動作したものと推定されている。(他の発電所でのインターロックを確認したところ、注水設備であるECCS, RCICでは制御電源喪失時は開維持であり、隔離に至るのは注水設備ではないICや格納容器隔離弁等であった。)

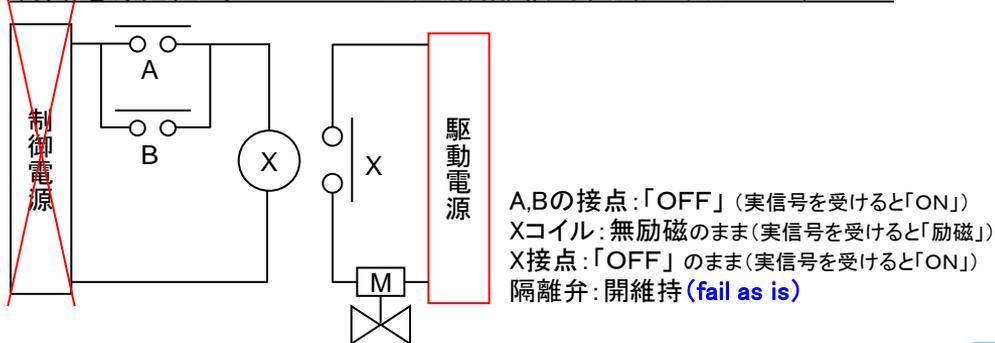
### 制御電源喪失時にfail as isとなる隔離信号回路の例(RCIC,HPCI)

- RCICの系統構成は、ICと同じく隔離信号回路があるものの、制御電源喪失時には弁の状態は維持される。
- RCICの蒸気加減弁は油圧制御であるが、RCICタービンで油圧を昇圧するため、運転している限り油圧は確保される。
- 制御用電源(直流)が喪失しており流量調整はできないことから、運転が継続したメカニズムが依然として明らかになっていないが、例えば駆動蒸気に水分が混入してタービン効率が落ち、注入流量が低下して原子炉水位の上昇が抑制され、運転が継続した可能性が考えられる(引き続き検討が必要)。

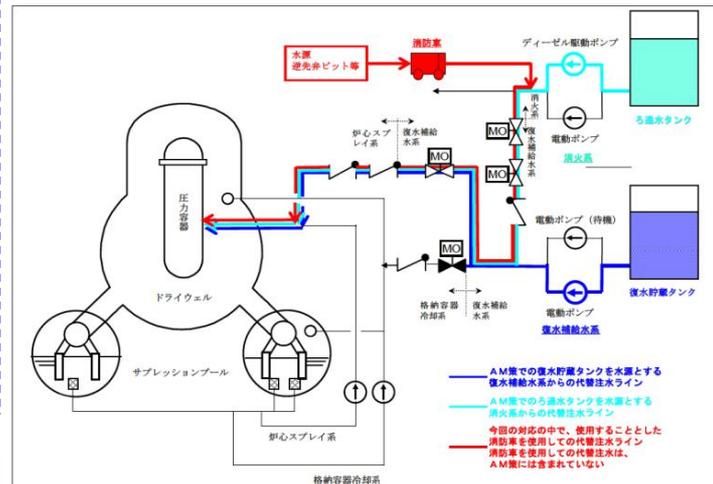
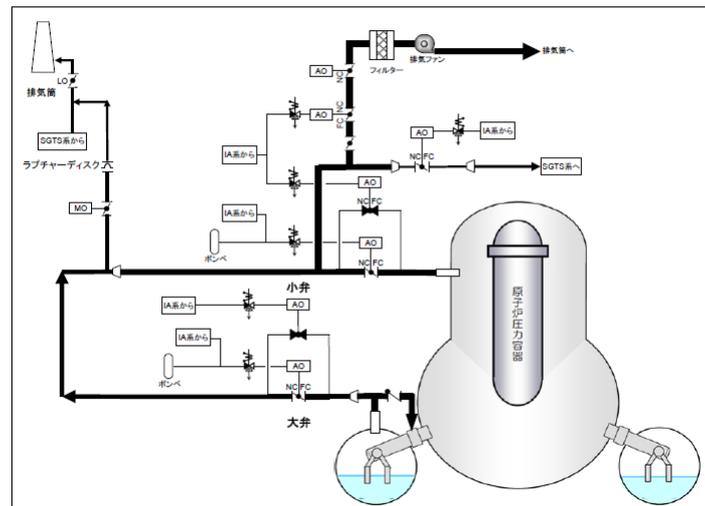
1号機 PCVベント図 (3月11日地震発生前)

○冷却機能の早期の喪失や、直流電源喪失や圧縮空気枯渇等の弁操作に係る不具合により原子炉減圧やPCVベントに時間を要したこと、さらに注水機能も消防車に依存することとなり、水源確保も含めて時間を要したことから、炉心損傷の防止には至らなかった。

○そのうち、原子炉建屋内の作業においては、既に線量が高くなった以降の作業になったために現場作業が困難になった。タービン建屋地下にあるD/D-FPは、燃料の枯渇、セルモータ地落等で使用できなかった。

○屋外作業においては、津波によるがれき等により作業が円滑にできなかった。

ラプチャーディスク作動圧: 448kPa[gage]

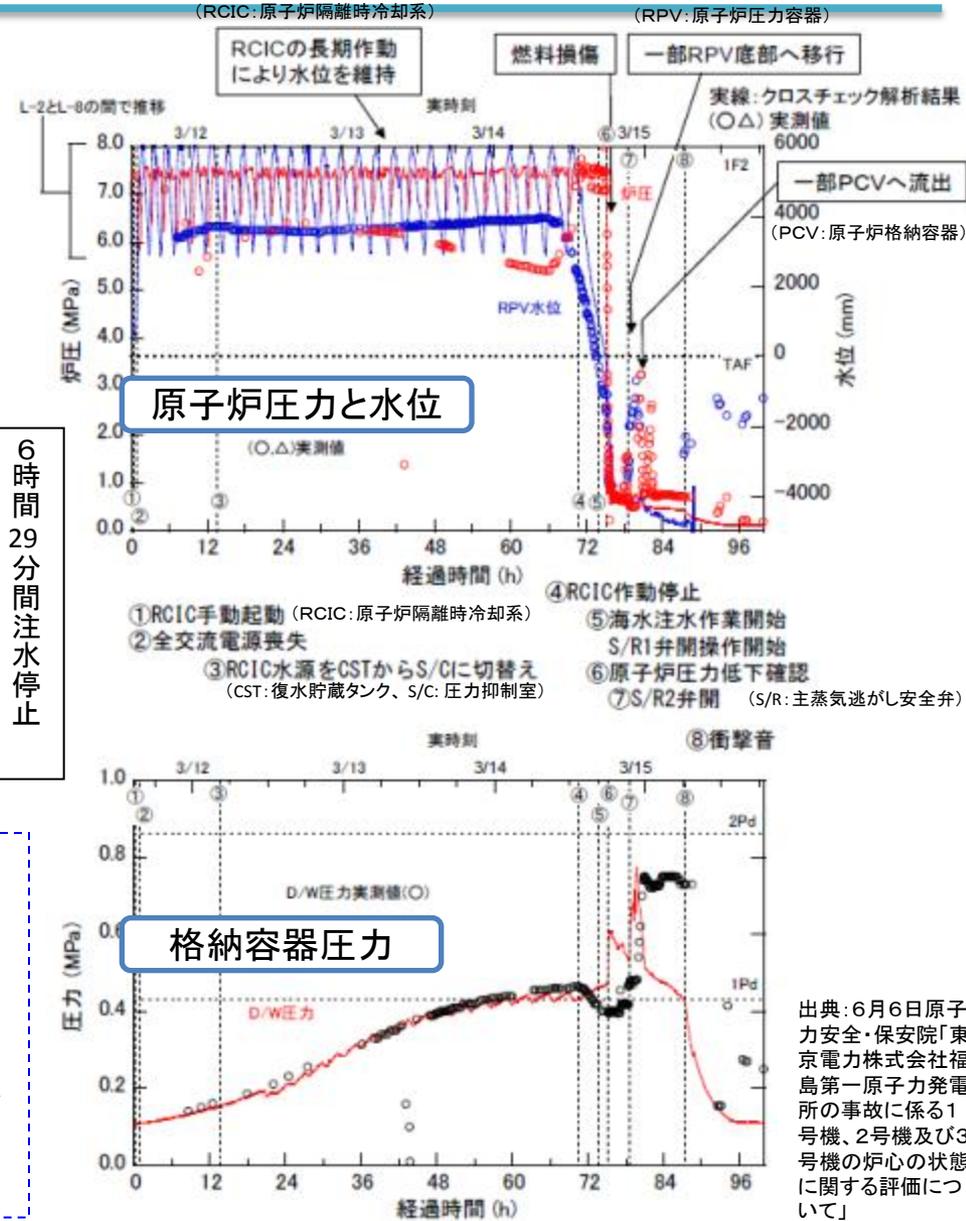
### 【事象進展のポイント】

- ORCICの運転により14日11時頃まで水位を維持。
- ORCICの運転によるPCV圧力の上昇が設計圧力程度に留まっており、12日12時頃までに**PCVからの漏えいが考えられる。**
- 〇ラプチャーディスク以外の弁の開操作(ベント操作)を13日以降実施したものの**圧力低下が見られず、事象が進展。**

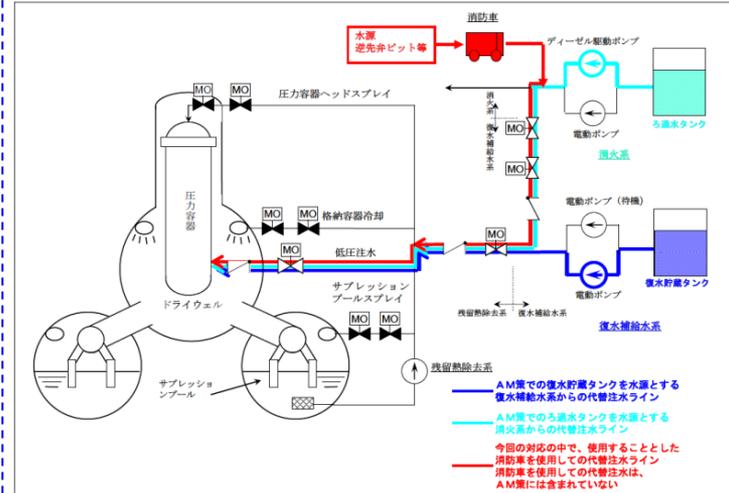
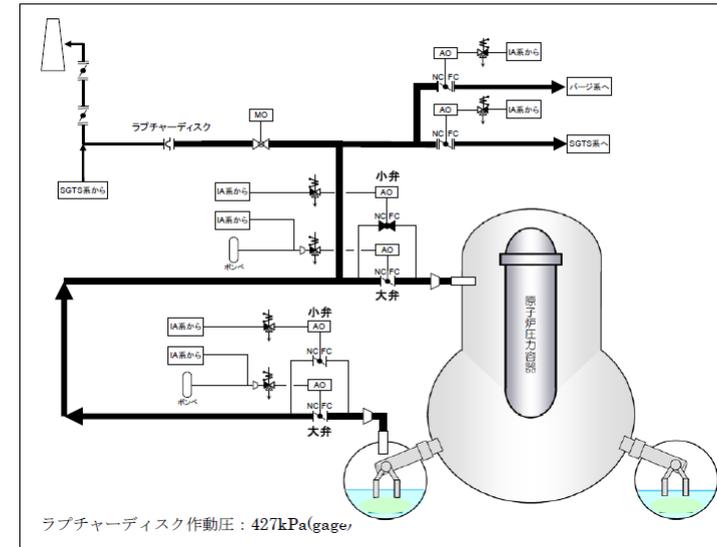
2号機 PCV vent図 (3月11日地震発生前)

○1号機と同様、直流電源や圧縮空気の枯渇等の弁操作に係る不具合の他、2号機においてはPCV圧力が設計圧力近辺にあり、ラプチャーディスクが開かなかったためにPCV弁が機能しなかった。この結果、格納容器内に圧力が残存したため原子炉減圧が十分にできず、消防車による注水が十分に機能せず、炉心損傷の防止には至らなかった。

○ORCICの機能喪失に対応するために準備を行っていた制御棒駆動水圧系(CRD)ポンプやほう酸水注入系(SLC)ポンプへの電源車つなぎ込みについては、1号機の爆発の影響でケーブルが損傷し、電源車が自動停止したため、これらのポンプを使用した注水はできなかった。

○海水注入のためのライン構成も3号機の爆発の影響により破損し、作業中断もあった。

ラプチャーディスク作動圧: 427kPa(gage)

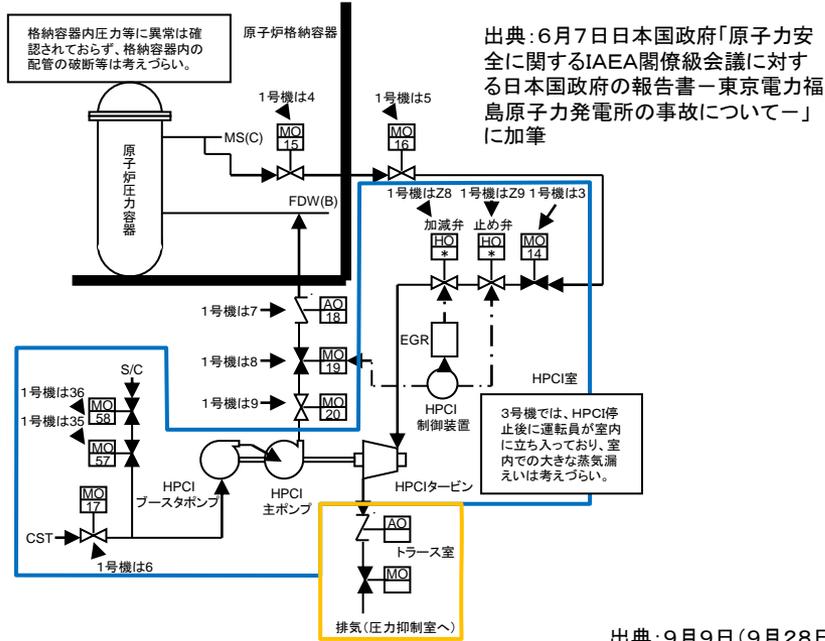
## ②HPCIの自動起動・機能喪失について

- ORCICの停止後、RCICに使用されたものとは別系統の直流電源により、原子炉水位低でHPCIが自動起動。
- HPCIの起動後、原子炉圧力は徐々に低下し、約1MPaで推移し、HPCIがトリップすると再び約7MPaに戻っている。
- HPCIが定格流量で注水していた場合には原子炉水位が上昇し原子炉水位高でトリップするが、運転が続いており、運転状態については引き続き検討が必要。
- なお、HPCI運転中にPCV圧力の上昇は確認されておらず、HPCIトリップ後13日5時までには冷却機能復旧のためHPCI室に運転員が入室しており、さらに5時頃にはPCVベントの系統構成のためトラス室にも入室していることから、HPCI系統での大きな蒸気漏れは考えづらい。(地震による影響については次回検討予定)
- なお、HPCIはその後バッテリー枯渇で再起動できなかったものと考えられている。

※1: 通常運転時、MO-15, 16, 17, 20弁およびHO弁は「開」、MO-14, 19弁は「閉」。起動時14弁、19弁「開」。

※2: MO-15弁はAC電源、電源喪失にて動作不能(as is)。
