# 東京電力福島第一原子力発電所における 原子炉建屋基礎版上の最大加速度

# 所内電源設備の被害状況(福島第一1号機の被害状況概要図)

## 地震による設備・機器等への影響（1／2）

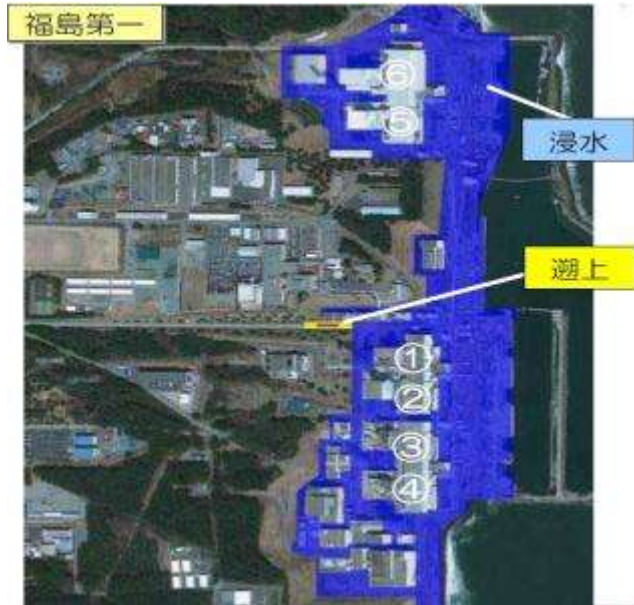
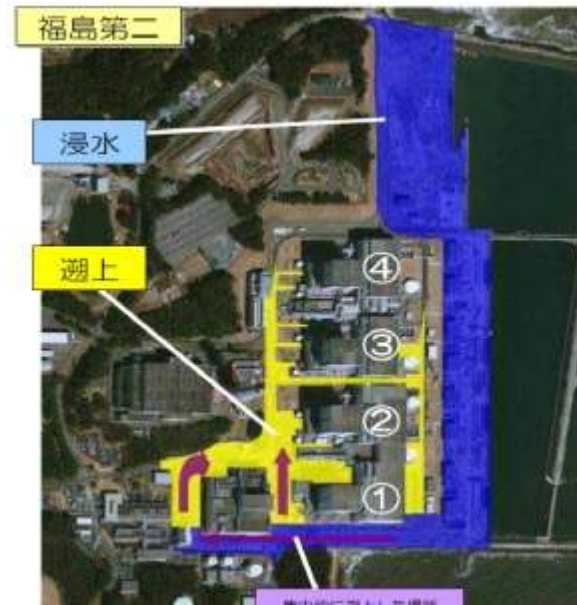
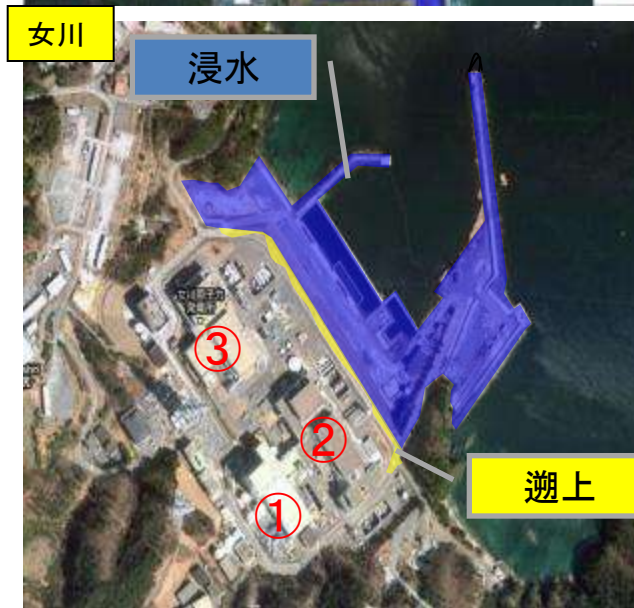
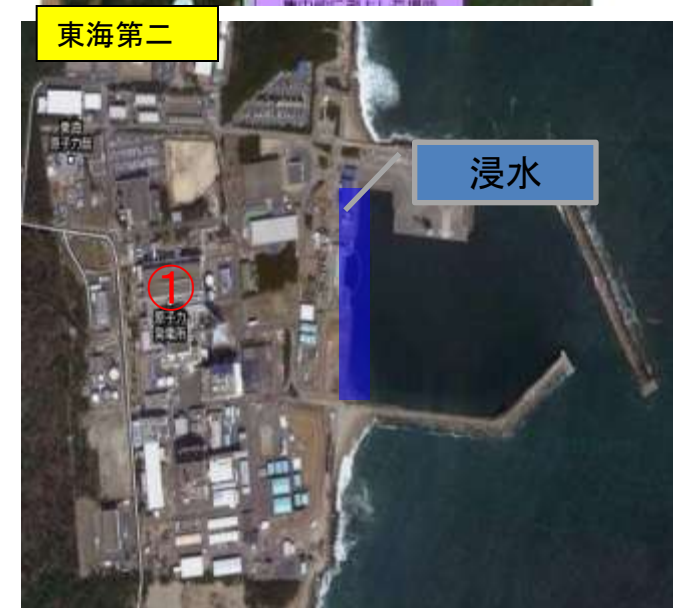
# 各発電所の津波の浸水範囲

## 【女川原子力発電所】 浸水せず

## 【福島第一原子力発電所】 壊滅的な浸水

## 【福島第二原子力発電所】 海水ポンプが浸水 建屋の被害はわずか

## 【東海第二発電所】 海水ポンプは防波壁で守られ 浸水せず
