別紙一覧

福島第一原子力発電所
の注水及びベント操作等に関する対応状況について
資料一覧

被災直後の対応状況について

電源復旧に関する対応状況について

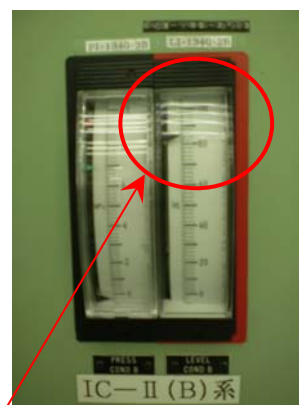
IC(B) 蒸気圧力計、水位計
（後日撮影）

原子炉圧力を制御していたIC(A)の水位がIC(B)より低い（通常、IC水位は約80%）。津波到達後は電源喪失により指示は見えなくなった。

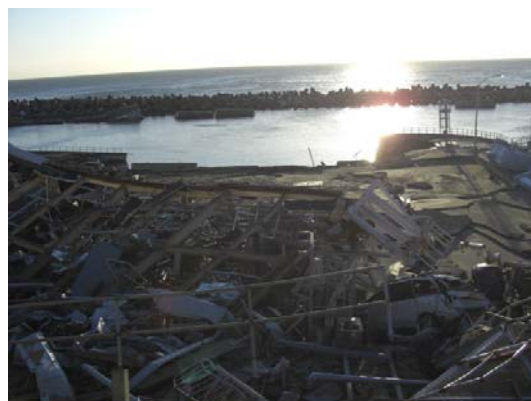
津波襲来後の海側の状況

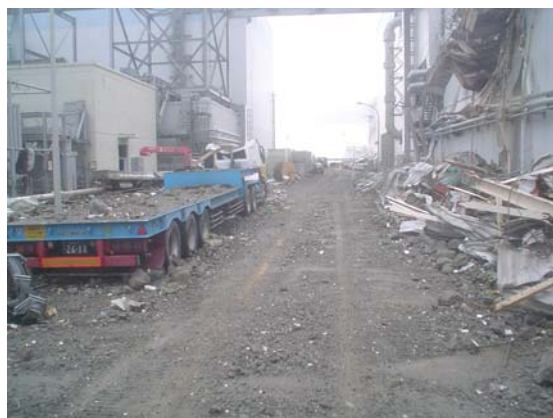
- 1号機、2号機の変圧器エリアでは、機器に損壊はないように見えたが、津波による浸水跡を確認。
- トレーラや瓦礫が道を塞いでいたため、その脇を通りぬけ、3号機、4号機変圧器エリアへ向かう。機器に損壊はないように見えたが、津波による浸

トレーラや瓦礫を脇へ寄せた後の3/4号機変圧器エリアの様子(後日撮影)

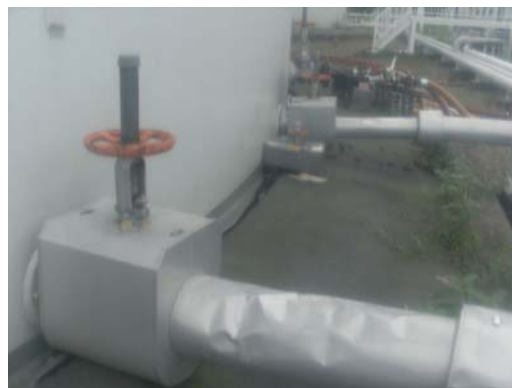
- ・ 消火栓からの噴き出しや、変圧器防災配管からの漏えいが確認され、FP の水源であるろ過水タンクの水がなくなる可能性があったことから、消防隊と発電班は、漏えいを止める作業を開始。変圧器防災配管からの漏えいを止める

ろ過水タンク周りのタンク出口弁
〔原子炉注水に必要な FP ライン以外の出口弁は閉とした。〕

- ・ 11 日 19:18 頃、消防隊と発電班は原子炉への注水に必要な FP ラインを活かしたまま、他のラインについてろ過水タンクの出口弁を閉めた。

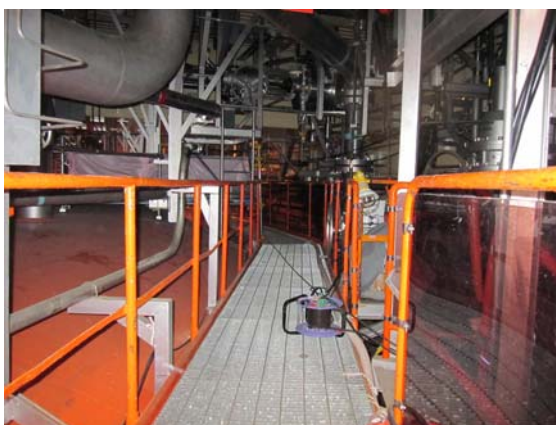
照明が無く、真っ暗な中、懐中電灯の明かりを頼りに、AO弁がある場所まで向かったが、放射線量が上昇し、途中で引き返した。

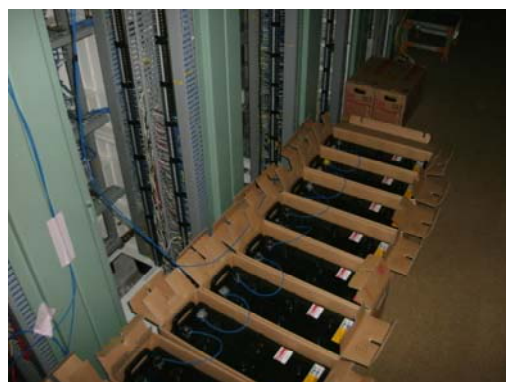
バッテリー12V×10個直列
(後日撮影 照明あり)

配線と端子接続部を絶縁ビニールテープで固定。感電や短絡のおそれがあり, 火花の発生や端子の一部が溶けた。

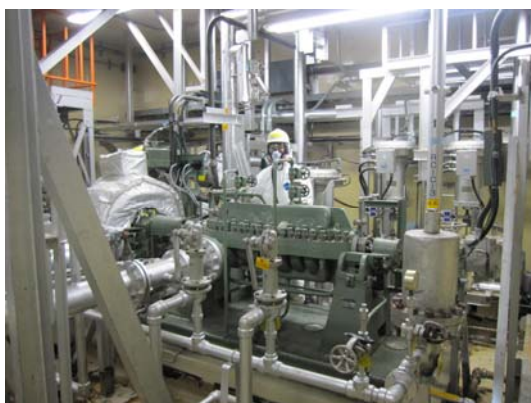
RCIC (5号機 照明あり)

〔 RCIC, HPCI ともに室内は多数の配管やサポートの柱があり、懐中電灯の明かりを頼りに、床面に水がある中、移動や作業をした。 〕

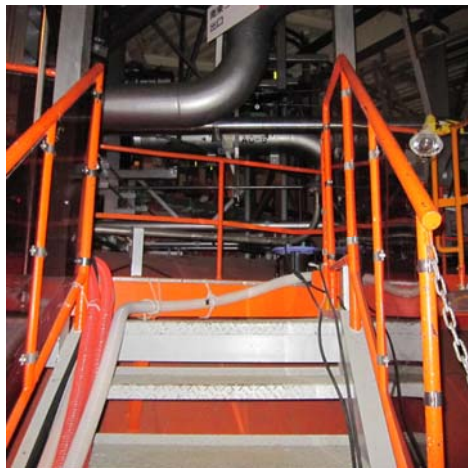
トーラス室入口 (5号機 照明あり)

S/C スプレー弁を手動にて操作するために、蒸し暑く、真っ暗な中、懐中電灯の明かりを頼りに当該弁へ向かった。

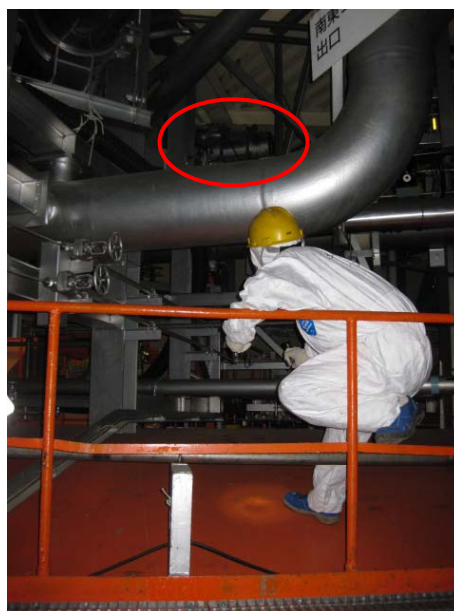
S/Cベント弁確認作業イメージ

- ・ 13日5:50、ベント実施に関するプレス発表。
- ・ その後、運転員が、S/Cベント弁（A0弁）大弁の開閉状態を確認するために原子炉建屋地階のトーラス室に向かったところ、トーラス室はさらに高温な状態となっていた。S/Cベント弁（A0弁）大弁の開閉状態を確認しようとトーラス上部に足をかけた際に、履いていた長靴が溶けたことから、開閉状況の確認を断念。13日8:00頃、中央制御室に戻る。
- ・ 13日8:35、ベント弁（M0弁）を手動で開操作し、15%開とする。

オレンジ部分がトーラス。S/Cベント弁はトーラス室上部にあり（右の写真の赤枠内）、トーラスに乗らなければ弁の確認が出来ない。真っ暗な中、懐中電灯の明かりを頼りに、トーラスに足をかけた際に、靴が溶けた。
