福島第一原子力発電所 1～3号機の炉心状態について

要約

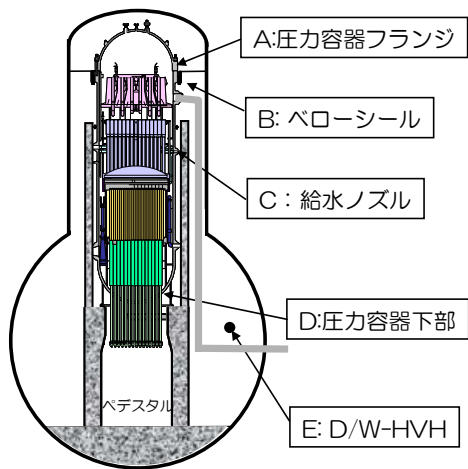
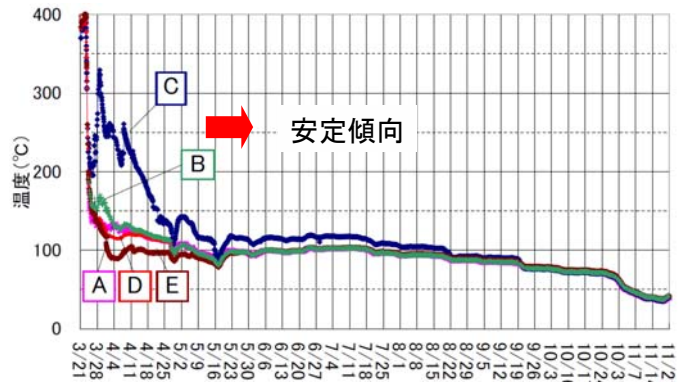
図 3.1-1 1号機の温度推移

1 号機の代表的な点における温度の推移を図 3.1-1 に示す。炉心部を直接通過しない給水系からの注水方法であるにもかかわらず、8 月時点で計測温度が 100°C 以下に低下したことから、燃料は原子炉压力容器下部プレナムまたは格納容器ペデスタル内で、十分冷却されている状態にあると考えられる。

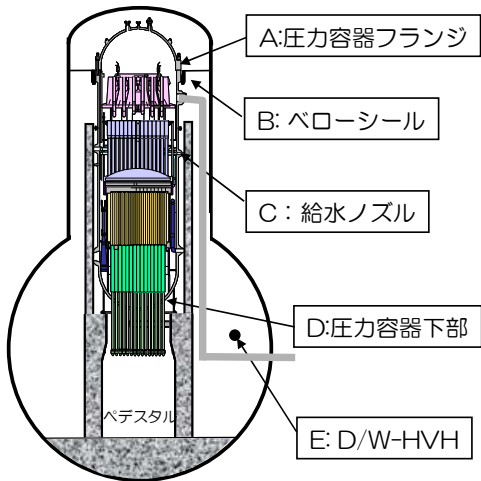
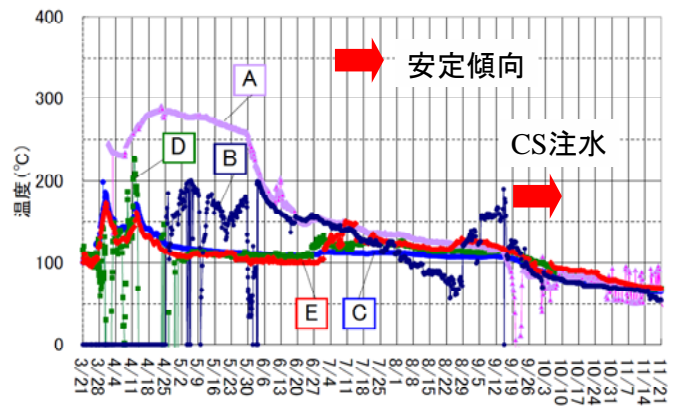
図 3.1-2 2号機の温度推移

2 号機および 3 号機の代表的な点における温度の推移を図 3.1-2、図 3.1-3 にそれぞれ示す。2, 3 号機では事故後の温度パラメータの推移から、原子炉压力容器下部と比較し原子炉压力容器上部が高温の状態が続いていた。原子炉压力容器内は水位が炉心部より低い位置にあると考えられることから、気相となっている炉心部に一部の燃料が残っているものと考えられる。すなわち、注水により下部で発生した蒸気が、気相部に露出した燃料により過熱され、その結果上部が高温になっていたものと考えられる。露出燃料は、炉心外周部の出力の小さい燃料が、崩壊熱の小ささから溶融には至らず、炉心部に取り残されたものであると考えられる。仮に注水開始時点では燃料被覆管が溶け残り形状が維持されていたとしても、長期間に亘り露出燃料は過熱状態にあり、蒸気雰囲気さらされていたことから、現時点ではもとの形状を留めていない可能性が高い。また、9 月 1 日には 3 号機で、9 月 14 日には 2 号機で、炉心部の直上部にある炉心スプレイ系（CS）配管からの注水が実施された。これにより、炉心部に残存していた露出燃料の冷却が進んだものと考えられ、その結果各点の温度が大きく低下した。このことは、MAAP 解析で 1 号機の燃料は全て炉心部から落下し、2,3 号機は炉心外周部に一部の燃料が残るとの評価結果と整合している。

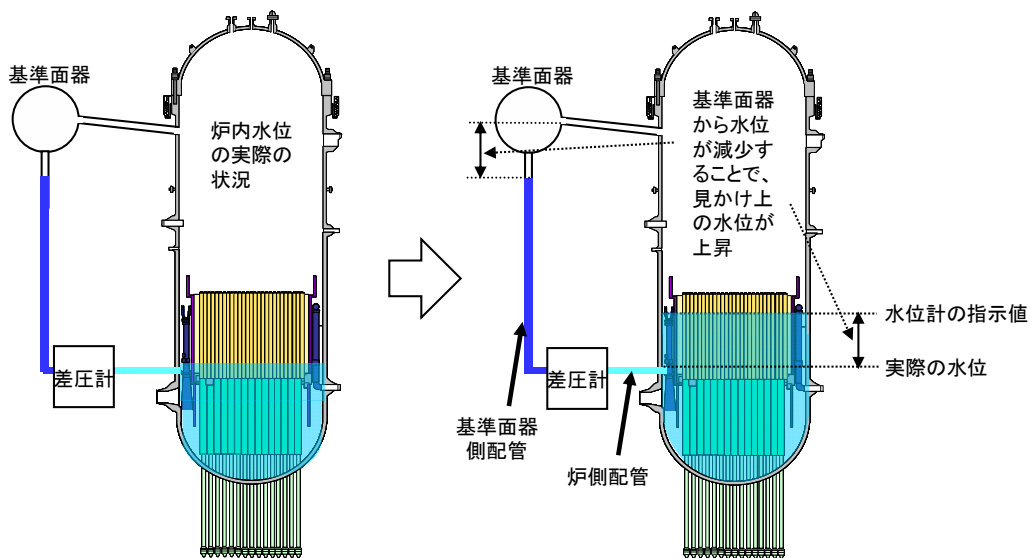
図 3.3-2 計装配管内の水位低下に伴う原子炉水位計の指示値について

原子炉水位計は、図3.3-1に示すとおり、原子炉圧力容器外に設置された基準面器に水が溜まり一定水位を維持する構造となっており、この水柱による圧力と、原子炉内の水位に応じて発生する圧力の差 ($H_s - H_r$) を取ることにより水位を求める構造となっている。しかしながら、事故時にはこれらの計装配管内の水が蒸発してしまう可能性があり、例えば基準面器側の水が蒸発すると、比較対象の基準となる水位が低くなることから、原子炉の水位を高めに表示してしまうこととなる(図3.3-2)。

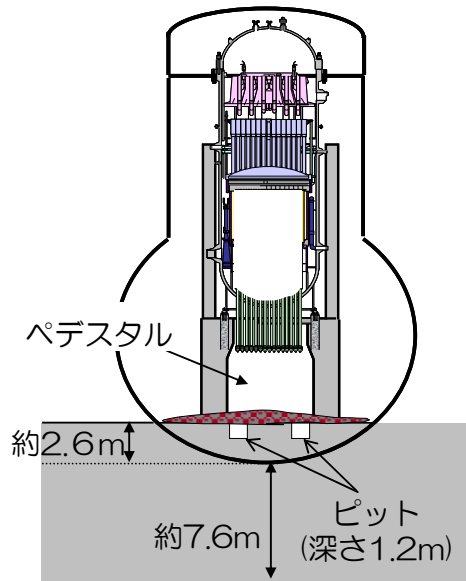
図 4.1-1 格納容器に落下した燃料デブリの想定図
(溶融燃料の流動性が保たれて大きく広がる場合)

溶融燃料が格納容器に落下すると、流動性が保たれれば、ペDESTAL床部に広がり、ペDESTALのスリット部から外側へも漏れだして溶融燃料は表面積の大きな平らな塊（図 4.1-1 参照）となる。また、機器ドレンサンプピットなど、床面に穴が開いている場合には、燃料デブリが密に詰まった状況（図 4.1-2 参照）となりうる。さらに格納容器底部に水が溜まっている場合には、溶融燃料が水に触れると冷却効果によってかたまり、小さな塊の集合体となる。このように燃料デブリが格納容器に落下した後の形状およびその分布については、非常に大きな不確かさが有り、さらに、水との接触の形態も様々なものが考えられるため、燃料デブリから水への熱伝達についても非常に大きな不確かさが残る。格納容器内の燃料デブリの除熱が十分にできない場合は、燃料デブリと接しているコンクリートが融点以上まで熱せられるため熱分解が起こる、いわゆるコア・コンクリートとの反応が起こり、コンクリートが浸食される。ただし、崩壊熱の低下と注水の再開により浸食は止まる。浸食の深さは想定する条件により大きく異なり、除熱しやすい形状（平面状）か除熱しにくい形状（ピットに密に詰まる）かという形状の不確かさや熱伝達の不確かさなどにより大きく結果が異なる。

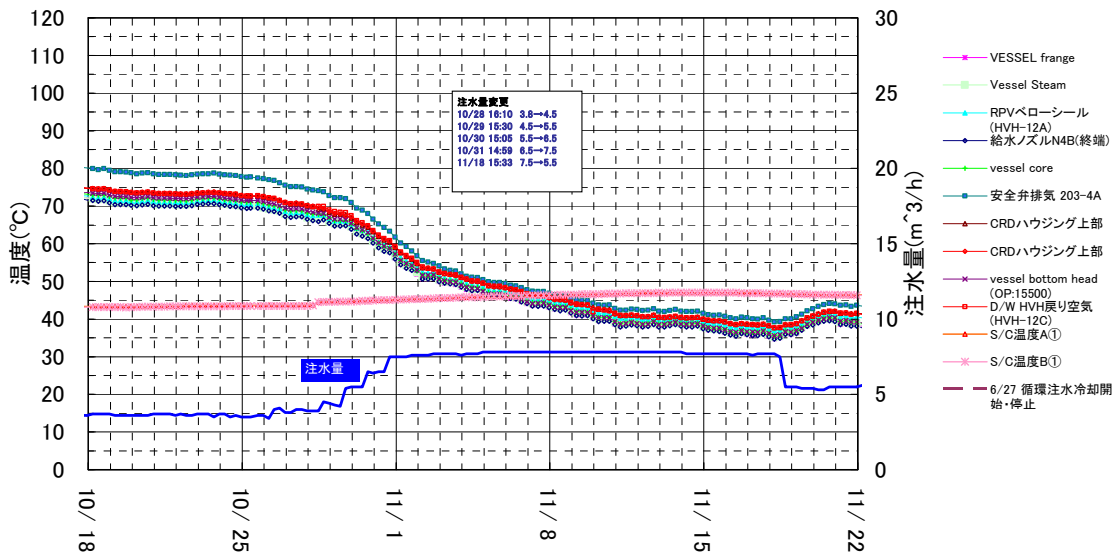
図 5.1-1 1号機の至近の温度推移

1号機は、図 5.1-1 に示すとおり、11月21日時点での原子炉圧力容器の温度は、40°C程度まで減少しており、注水の届かない炉心位置での過熱蒸気の発生の徴候は見られない。

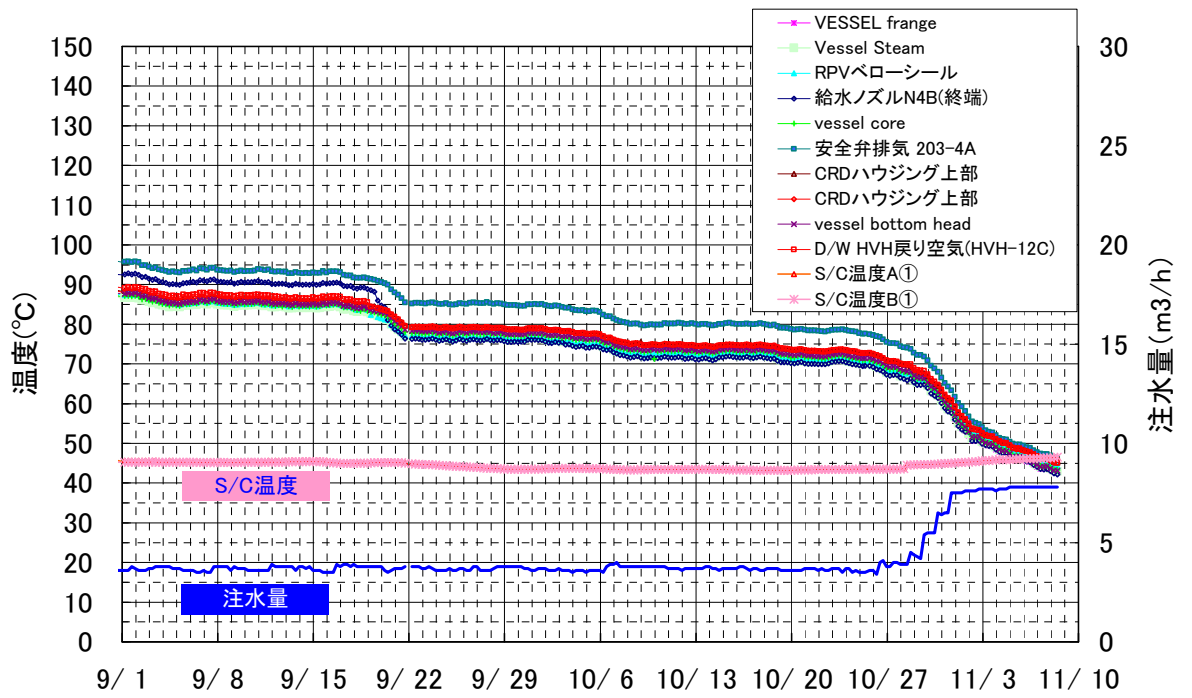
図5.1-4 注水流量増加以降の温度変化

図 5.1-2,3 に示すとおり、6月3日に確認された1階床貫通部からの蒸気の噴出は、10月13日では確認されておらず、崩壊熱の低下とともに冷却が進んでいることが確認できている。さらに、10月28日以降に注水流量の増加が実施されたが、この際に、原子炉圧力容器及びドライウェル温度の低下が確認されるとともに、わずかではあるが、圧力抑制室のプール水温の上昇が確認(図 5.1-4 参照)されている。これは、注水流量増加以前は蒸気発生があり、原子炉建屋内に漏れ出す前に凝縮していた状態であったものが、注水流量増加により水の温度上昇に消費される崩壊熱の割合が増え、蒸気発生が減少し、圧力抑制室へより多くの熱水が流れ込むことにより温度が上昇したものと考えられる。注水量増加は、蒸気発生がなく水の温度上昇のみで除熱が可能となる流量を目標としており、そこから予想される温度挙動が実際に観測されていることから、十分に管理された冷却がなされていると考える。

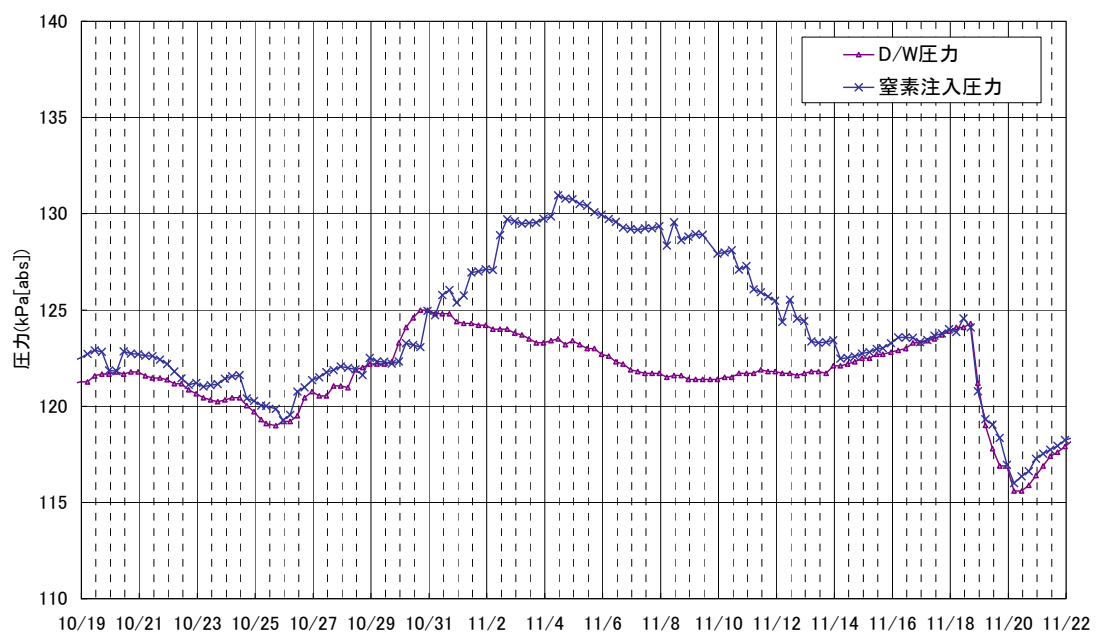
図 5.1-5 D/W 圧力と窒素注入圧力の推移

図 5.1-5 に、D/W 圧力と窒素の注入状況監視のために測定されている窒素注入圧力のグラフを示す。窒素注入圧力は注入口が気相にあれば、圧力は D/W 内でほぼ一定であるため D/W 圧力と同一の挙動を示すが、注入口が水没すると、D/W の気相の圧力に加え、水頭圧をも超える圧力が必要となるため、D/W 圧力よりも高くなる。図 5.1-5 での D/W 圧力と窒素注入圧力の推移を見ると、10月28日に1号機の注水量を増加して以降、11月1日頃から両圧力の乖離が始まっている。しかしながら、注水量には変化がないにもかかわらず、再び両圧力は

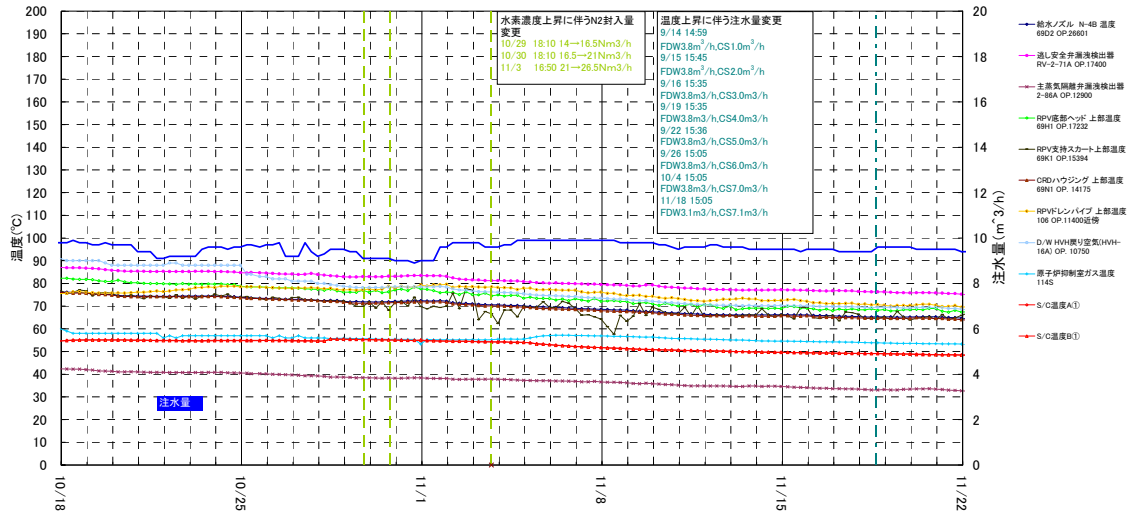
図 5.2-1 2号機の至近の温度推移

2号機は、図 5.2-1 に示すとおり、11月21日時点での原子炉圧力容器の温度は 80°C程度まで減少しているが、これは、9月14日より実施された CS 系からの注水により実現されたものであり、CS 系からの注水経路、すなわち炉心部に残存していた燃料デブリを冷却できたことによると考えられる。

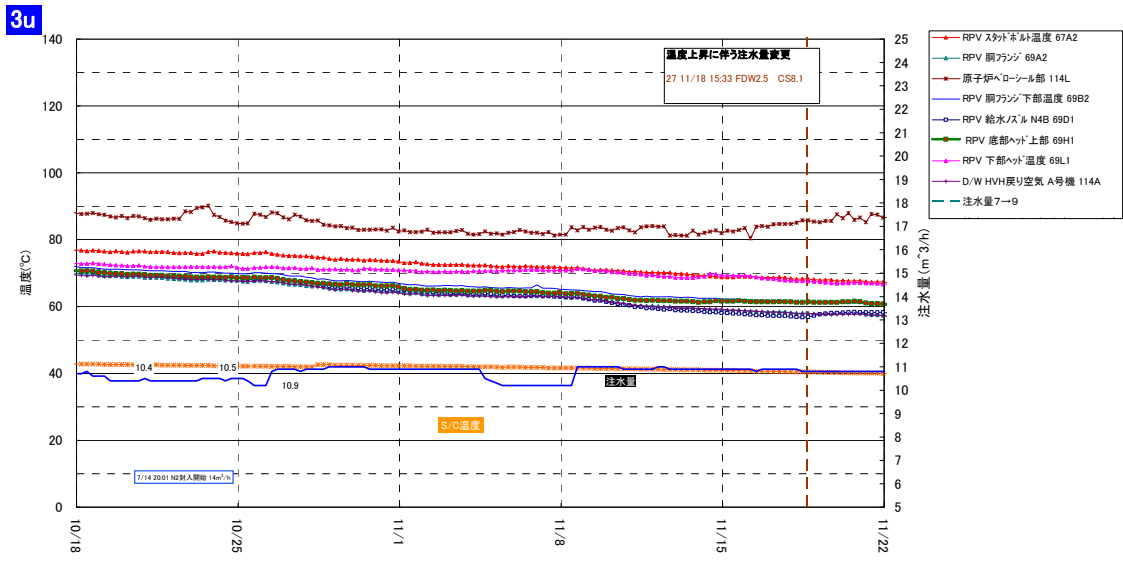
図 5.3-1 3号機の至近の温度推移

3号機は、図 5.3-1 に示すとおり、11月21日時点での原子炉圧力容器の温度は 70°C程度まで減少しているが、これは、9月1日より実施された CS 系からの注水により実現されたものであり、CS 系からの注水経路、すなわち炉心部に残存していた燃料デブリを冷却できたことによると考えられる。

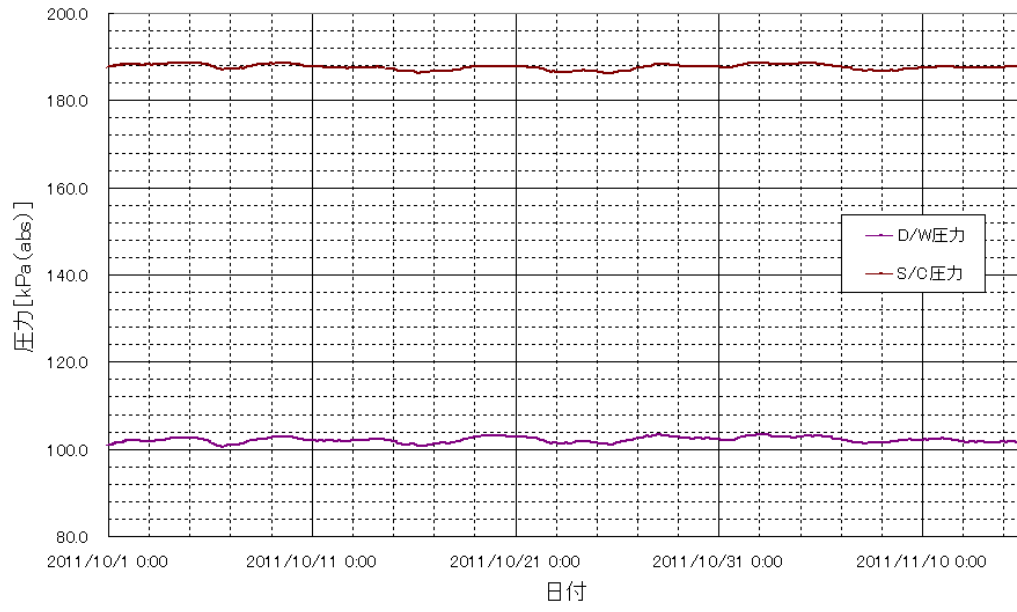
図5.3-4 D/W圧力とS/C圧力の推移

図 5.3-4 に、D/W 圧力と S/C 圧力のグラフを示す。1 号機の窒素注入口と同様、S/C 圧力の取り出し口が水没していなければ、S/C 圧力は D/W 内でほぼ一定であるため D/W 圧力と同一の挙動を示すが、圧力取り出し口が水没すると、D/W の気相の圧力に加え、水頭圧をも超える圧力が必要となるため、D/W 圧力よりも高くなる。図 5.3-4 での D/W 圧力と S/C 圧力の推移を見ると、10 月 1 日以降、常に S/C 圧力が D/W 圧力を上回る状態が続いている。この差圧から換算すると、現在の格納容器内の水位は OP12000～13000 付近にあると推定される。3 号機では燃料の落下量も小さいと推定され、また現在では顕熱での冷却に十分な量の注水を行っており、格納容器雰囲気計測温度も際だって高い箇所がないことから、格納容器内にある燃料は水没状態にあると考えられる。
