福島第一原子力発電所
東北地方太平洋沖地震に伴う原子炉施設への影響について

平成24年5月
東京電力株式会社

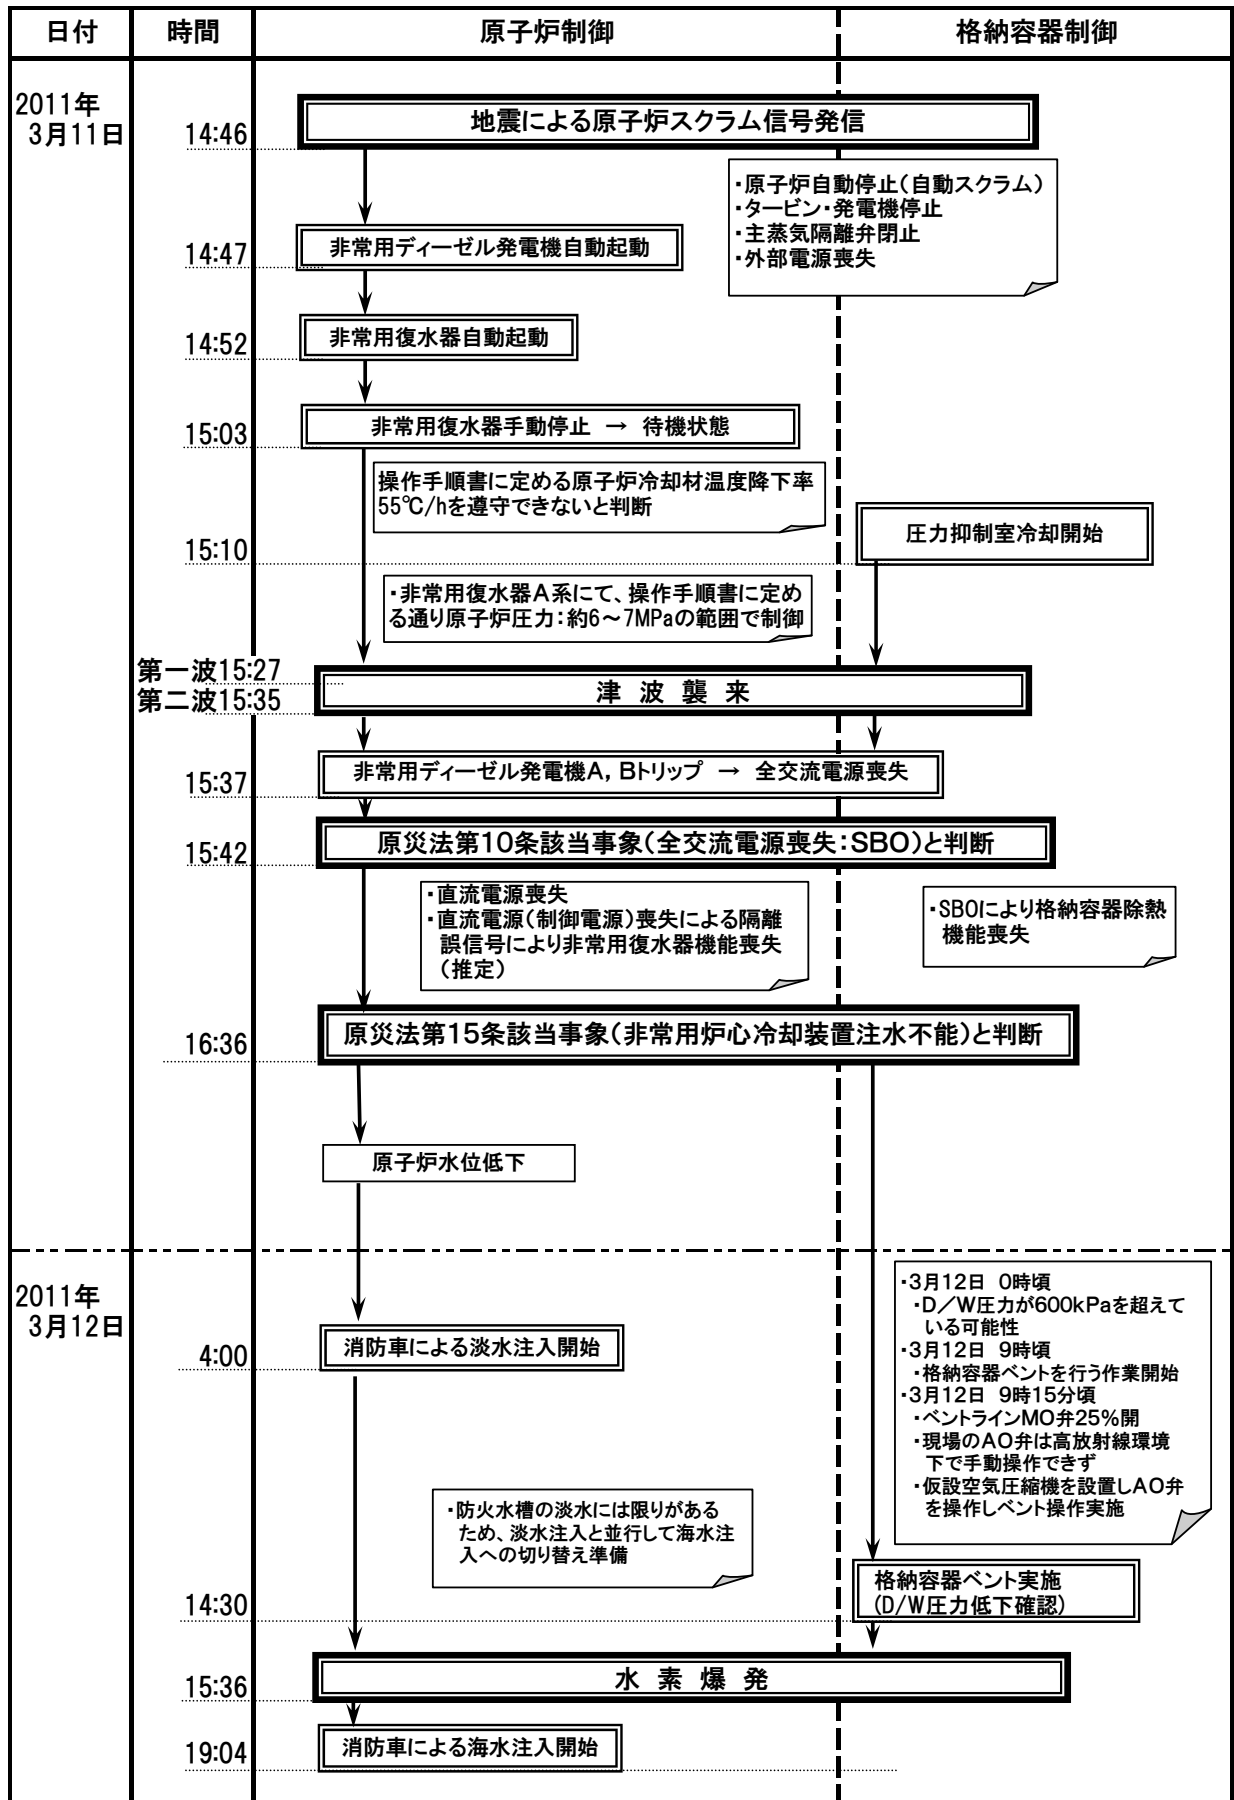
福島第一発電所1号機 地震後の事故進展の流れ

- ・ 3月12日14時30分、D/W圧力が低下したことから、PCVベントが成功したと判断した。
 - ・ 3月12日14時54分頃、発電所長から原子炉への海水注入を実施するよう指示が出された。
 - ・ その後、3月12日15時36分、R/B上部で水素爆発が発生し、屋根及びオペレーションフロア（最上階）の外壁が損傷した。この爆発により海水注入のためのホースが損傷し、現場からの退避、安否確認が実施され、現場の状況が確認されるまで復旧及び準備作業が中断した。これらの過程で放射性物質が大気中へ放出されたため、敷地周辺での放射線量は上昇した。

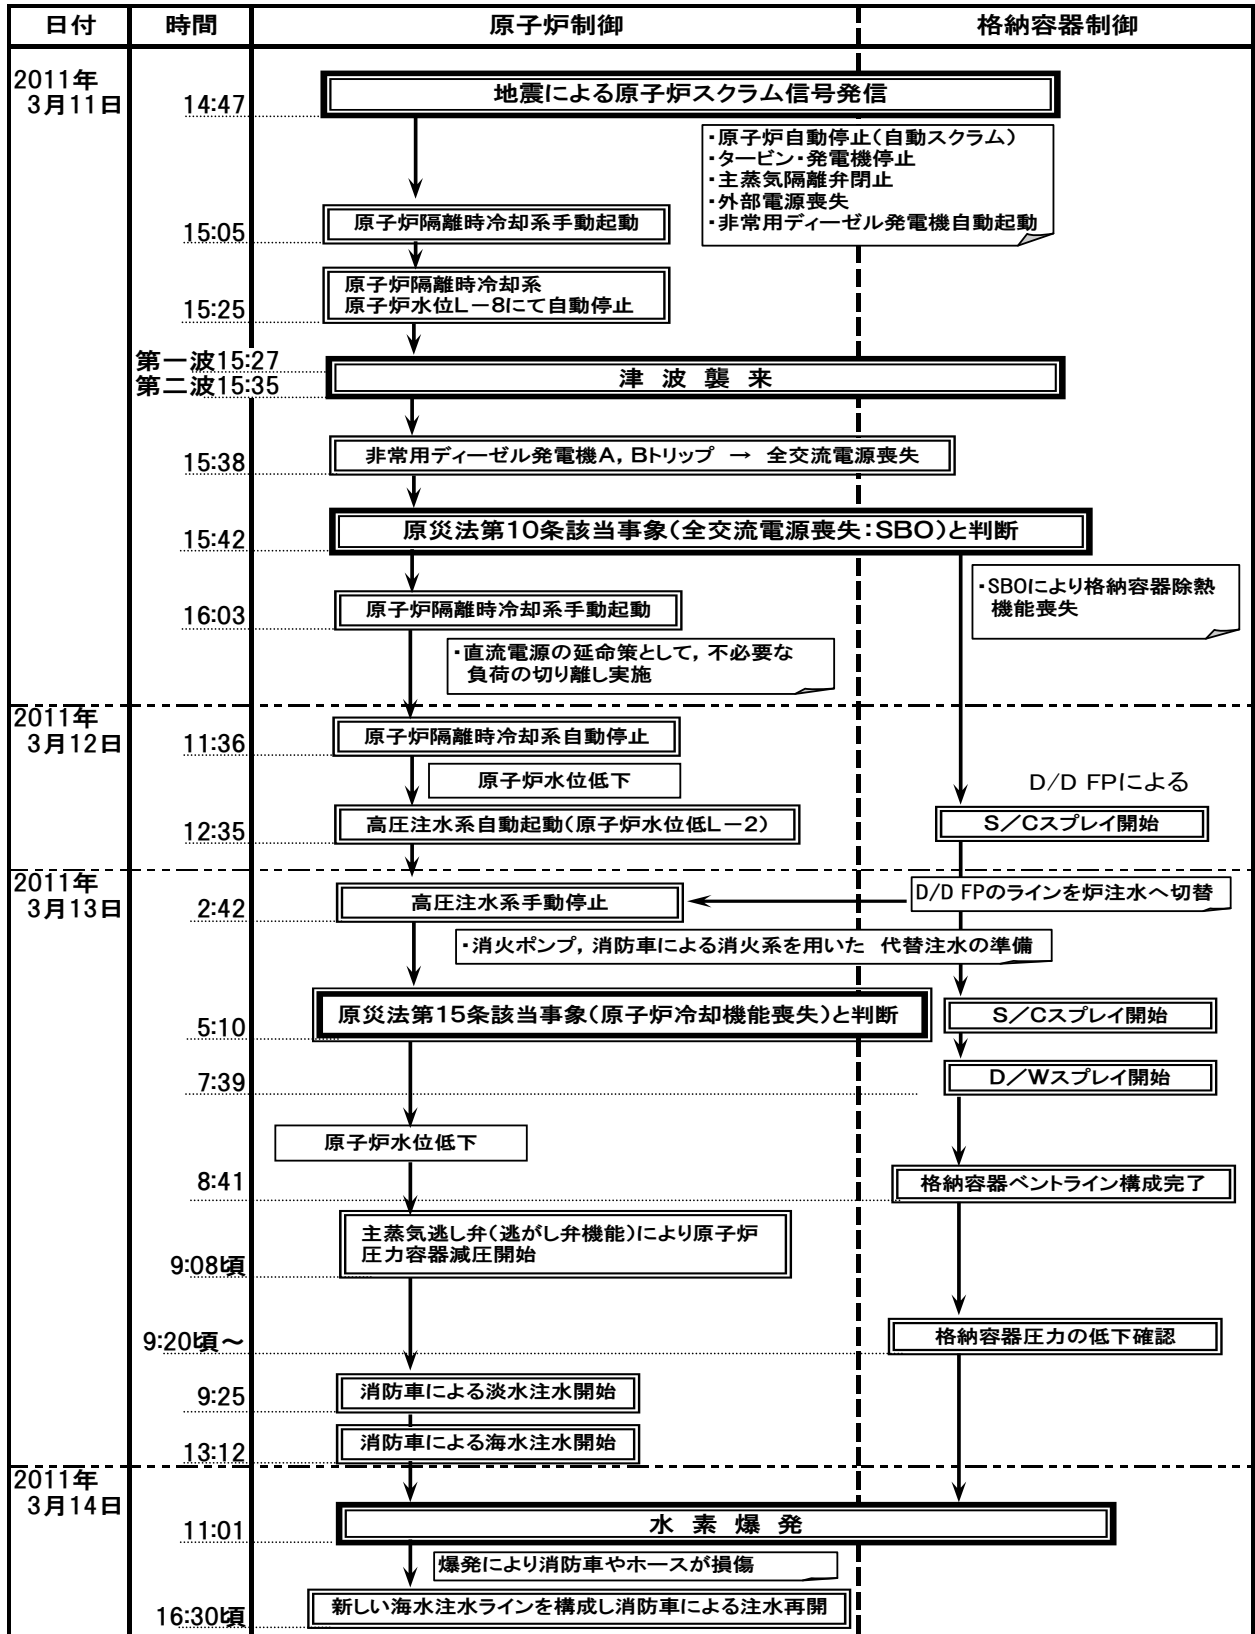
福島第一発電所3号機 地震後の事故進展の流れ

- ・ PCV圧力を低下させるため、3月13日8時41分及び3月14日6時10分にPCVベントのライン構成を行った。
- ・ その後、3月14日11時01分、R/Bで水素爆発が発生し、オペレーションフロアから上部全体とオペレーションフロア1階下の南北の外壁が損傷した。これらの過程で放射性物質が大気中へ放出されたため、敷地周辺での放射線量が上昇した。

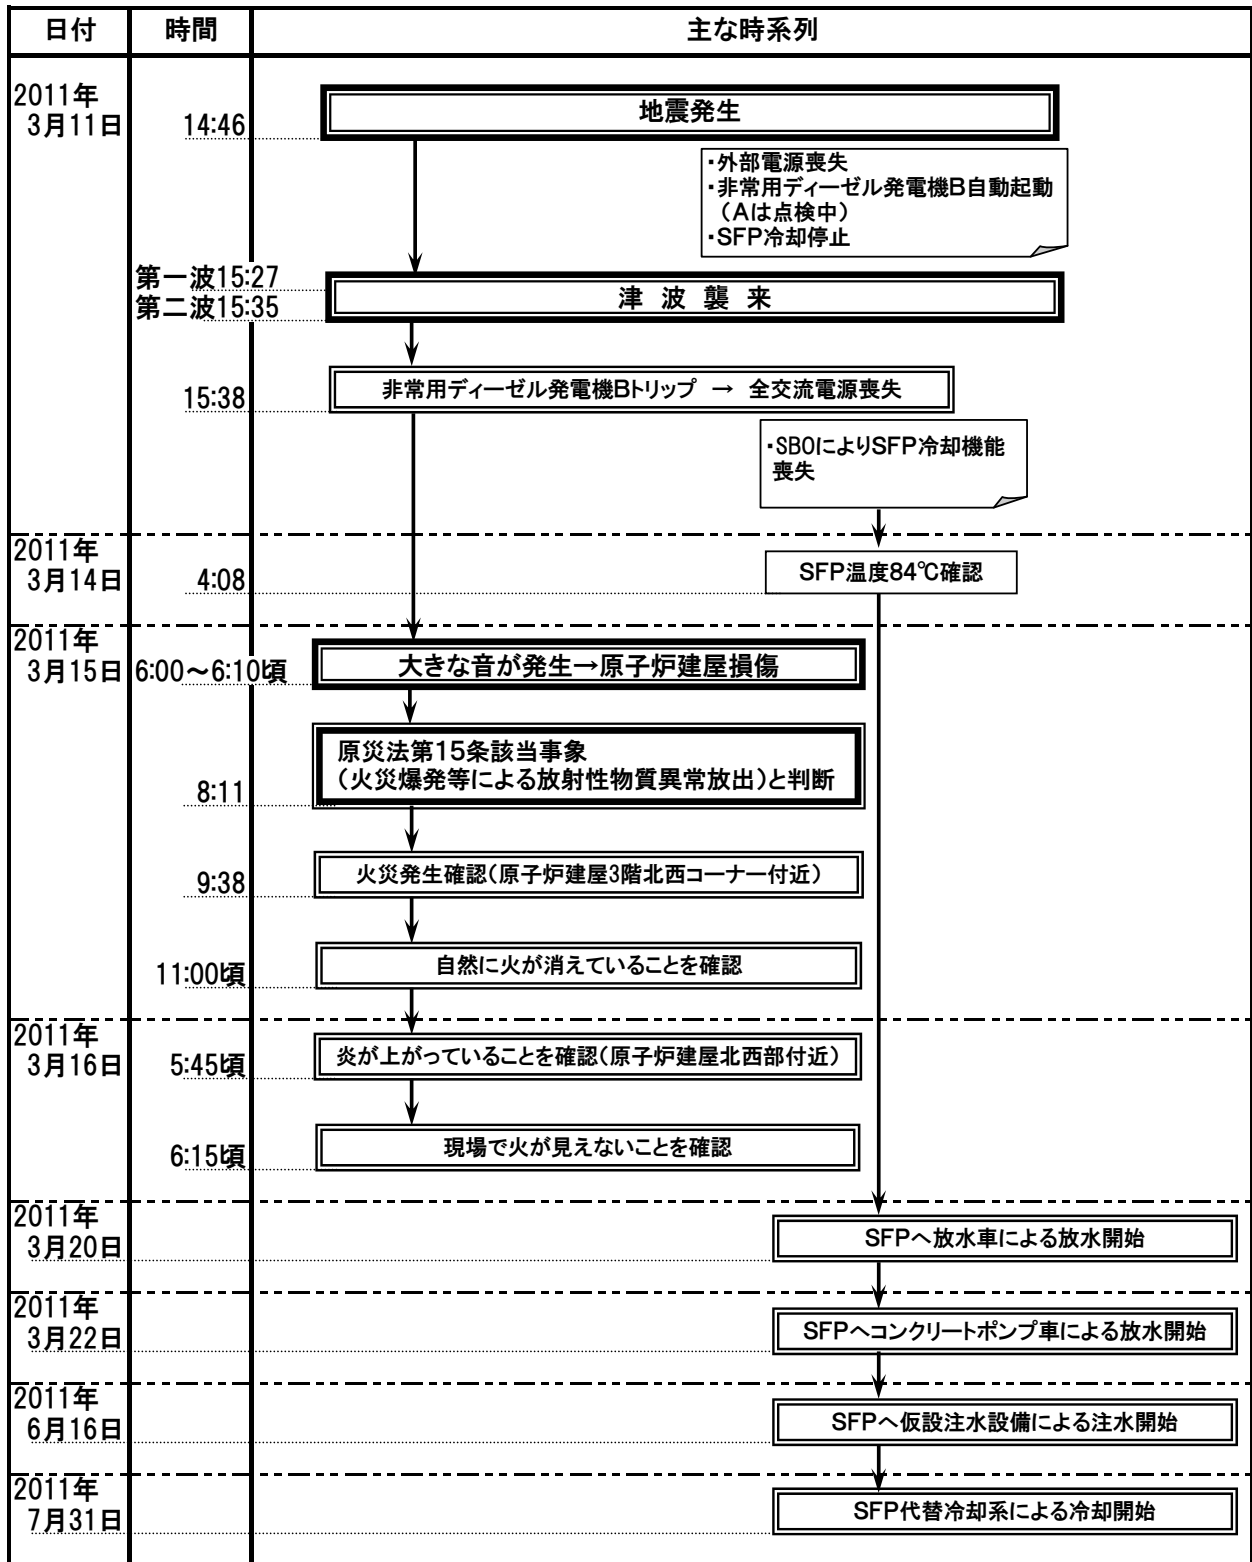
福島第一発電所4号機 地震後の事故進展の流れ

- 3月11日14時46分に地震に襲われた時点で、4号機は定期検査中であり、シュラウド取替工事のため原子炉内から全燃料がSFPに取り出され、SFPには燃料集合体1535体が貯蔵されていた。また、原子炉ウエル側は、プールゲートが閉で満水状態であった。
- 3月11日15時30分に前後して津波が襲来し、直流電源及び交流電源がすべて喪失するとともに、SFPの冷却機能及び補給水機能が喪失した。
- 3月14日4時08分にはSFP水温が84℃であることを確認した。
- 3月15日6時00分～6時10分頃、大きな衝撃音が発生し、その後、R/B5階屋根付近に損傷を確認した。
- さらに、3月15日9時38分にはR/B3階北西コーナー付近で火災が発生していることが確認されたが、同日11時頃、自然に火が消えていることを確認した。また、3月16日5時45分頃にも、R/B北西部付近で火災が発生しているとの連絡があったが、同日6時15分頃、現場での火災は確認できなかった。
- SFPの注水及び冷却の対応状況については「13.4 4号機SFP状況」に、R/B上部の損傷に関する考察については「14. プラント水素爆発評価」に記す。

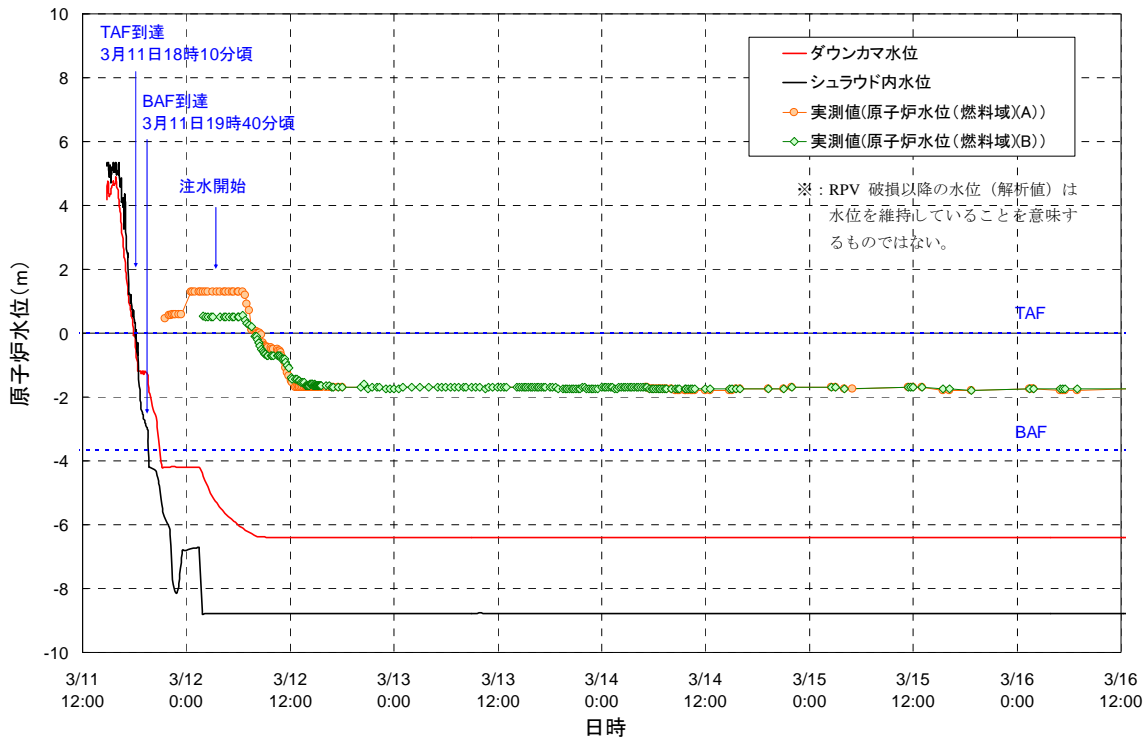
1号機 原子炉水位変化

解析において、原子炉水位がTAFに到達する時刻は、地震発生（3月11日14時46分）から約3時間後であり、炉心損傷が開始する時刻（燃料最高温度の解析値が1200℃を超えた時刻）は、地震発生から約4時間後である。その後さらに水位は低下し、地震発生から約5時間後には有効燃料底部（以下、「BAF」という。）に到達する。

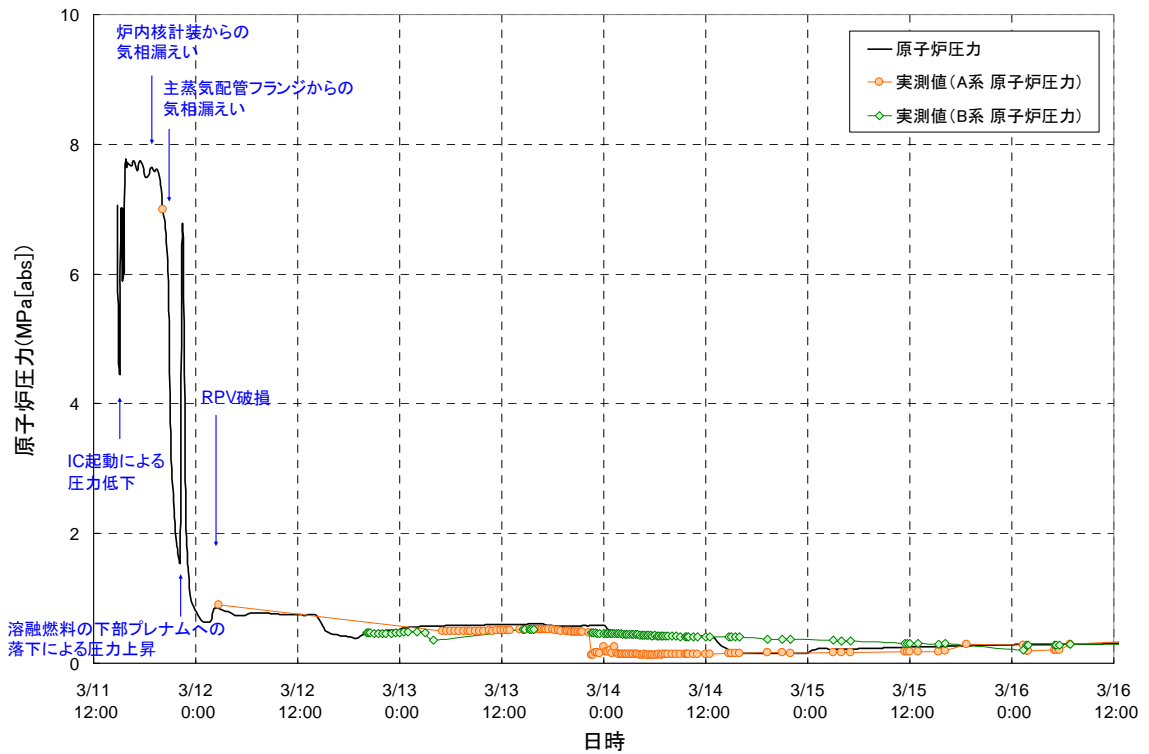
1号機 原子炉圧力変化

津波到達後の原子炉圧力について、解析では、SRVの動作により8MPa [abs] 近傍で維持され、SRVから排気された蒸気はS/Cで凝縮される。地震発生から約4時間で炉心損傷に至るが、炉心損傷からBAFに到達するまで（地震発生から約5時間後）は、炉心からの蒸気発生により原子炉圧力は高圧を維持している。その後、崩壊熱により発生する蒸気量が低下することとなるが、原子炉圧力の実機計測値が3月11日20時頃には7.0MPa [abs]、3月12日2時45分には0.9MPa [abs]を示していることを踏まえると、炉心損傷後のいずれかのタイミングで気相漏えい^{*1}が生じていたものと推定される。

以降、RPVからの気相漏えいに伴って圧力は低下し、低い圧力で維持される結果となった。

※1：解析では被覆管破損後に核計装束管の損傷を想定した微少な気相漏えいが生じたと仮定（漏えい面積：約0.00014m²）。また、RPV内のガス温度が450℃到達後に、主蒸気配管等のフランジ部（ガスケット）から気相漏えいが発生すると仮定（増加漏えい面積：約0.00136m²）。

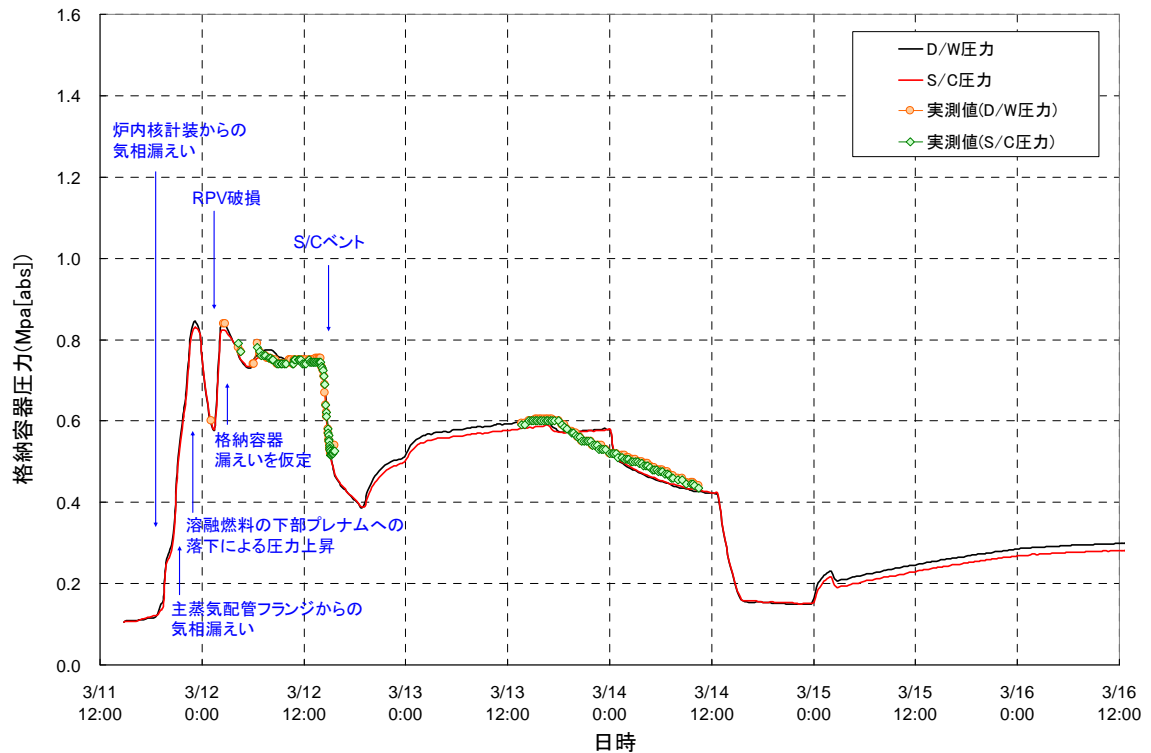
1号機 格納容器圧力変化

PCV圧力は、解析で仮定したRPVからの気相漏えいに伴って上昇する。
 その後も気相漏えいに伴ってPCV圧力が上昇していくが、原子炉圧力が十分に低下した後、S/Cによる凝縮の効果によりPCV圧力は減少に転じる。

地震発生から約11時間後にRPVが破損し、PCV圧力が再度上昇するが、実機計測値が約0.8MPa [abs]の一定レベルを維持しており、解析結果からPCV内の温度が上昇していると考えられることから、PCVから漏えい^{※2}が発生していたと想定される。

※2：解析では、PCV内温度が300℃に到達した時点で過温漏えいを仮定（漏えい面積：約0.0004m²）。

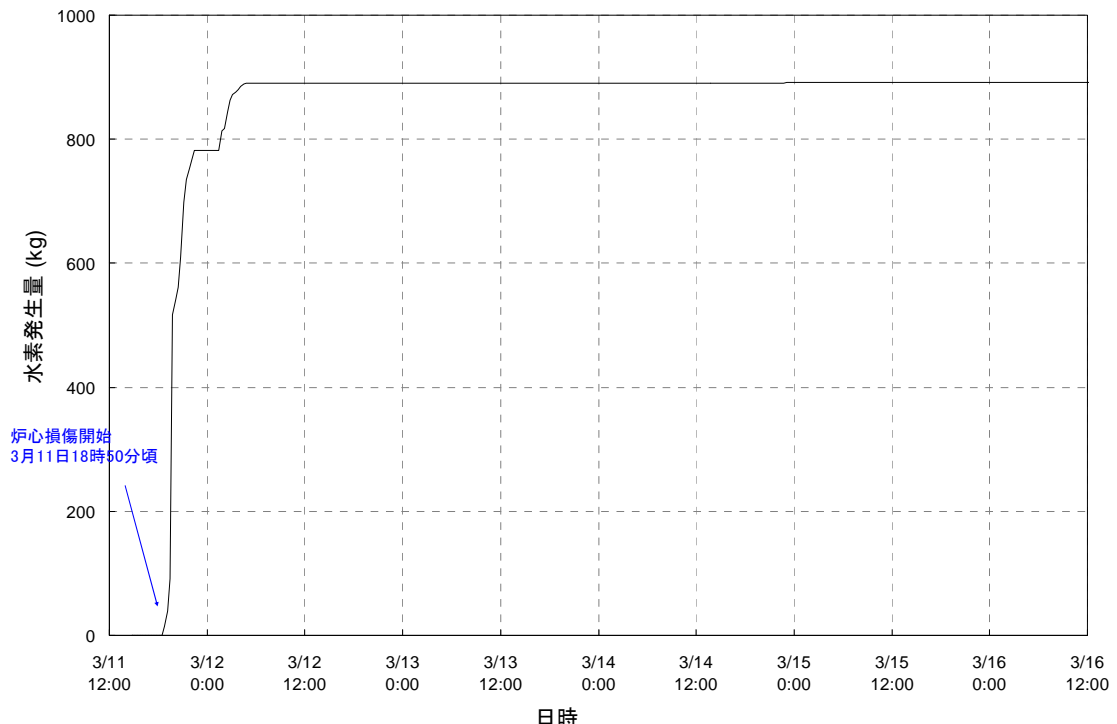
1号機 水素発生量変化

また、炉心損傷が始まるなど、燃料温度が上昇することに伴って、水-ジルコニウム反応等により非凝縮性ガスである水素が発生する。なお、R/Bで水素爆発が発生した3月12日15時36分までの水素発生量は、約890kgとなっている。

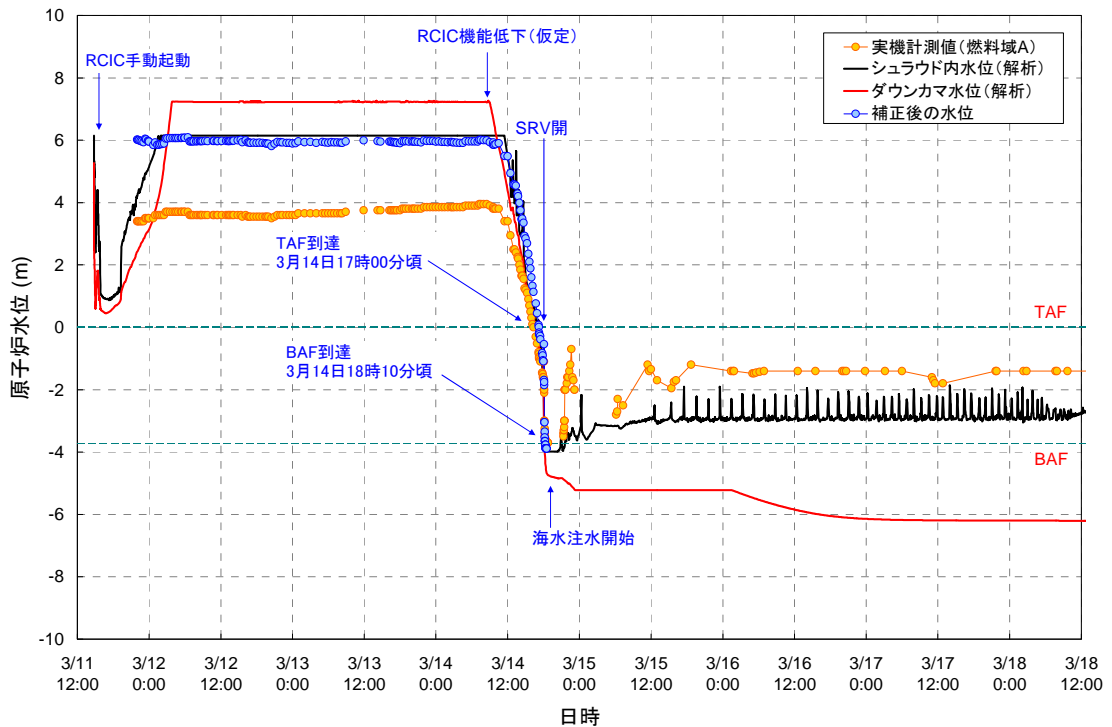
2号機 原子炉水位変化

R C I Cの運転期間中、燃料域水位計の実機計測値は4 0 0 0 mm程度で推移している。

この計測値は燃料域水位計にて計測しているが、燃料域水位計は原子炉冷却材喪失事故時の水位監視等を使用目的としていることから、大気圧、飽和温度で校正されているため、計測された原子炉水位を原子炉圧力およびD/W温度で補正^{※1}すると、水位計の基準面器水面（T A F + 約 5 9 1 6 mm）あたりとなる結果となった。

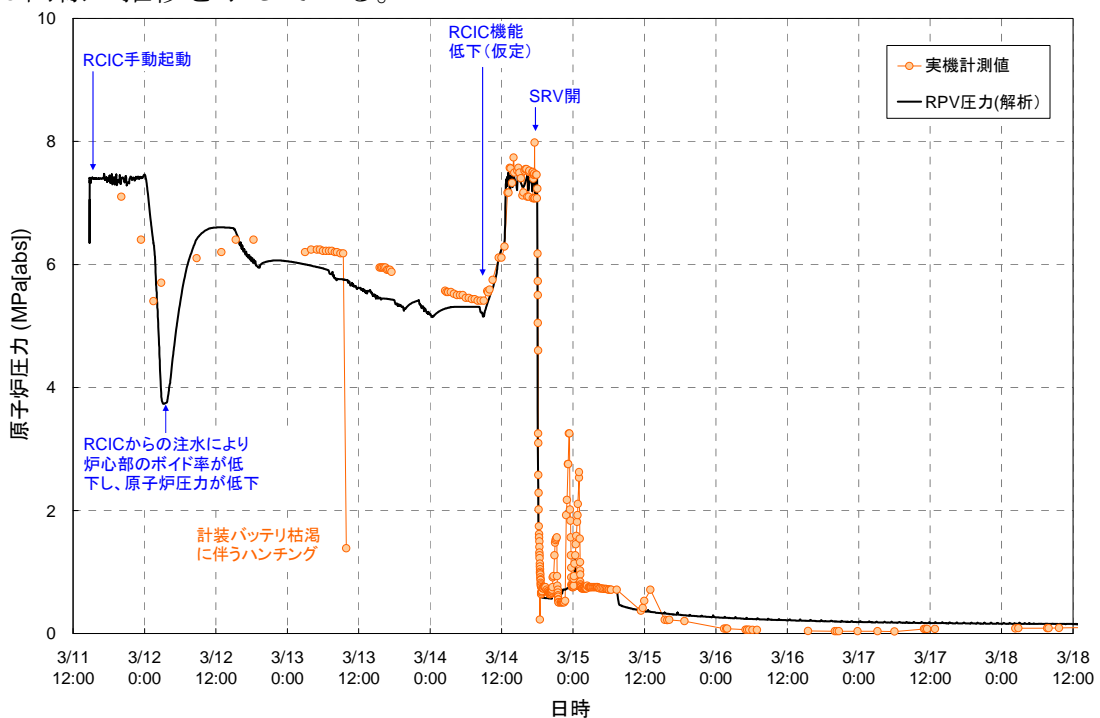
2号機 原子炉圧力変化

このような推定をもとに、RCICの流量を定格の $95 \text{ m}^3/\text{h}$ の約 $1/3$ である $30 \text{ m}^3/\text{h}$ と仮定して解析を実施したところ、実機計測値の原子炉圧力の挙動をおおよそ再現できる結果が得られた。

なお、実機において、3月14日18時頃にSRVを開操作していることにより、原子炉圧力は急速減圧され、 1 MPa [abs] 以下となった。解析においても原子炉圧力は同様の推移を示している。

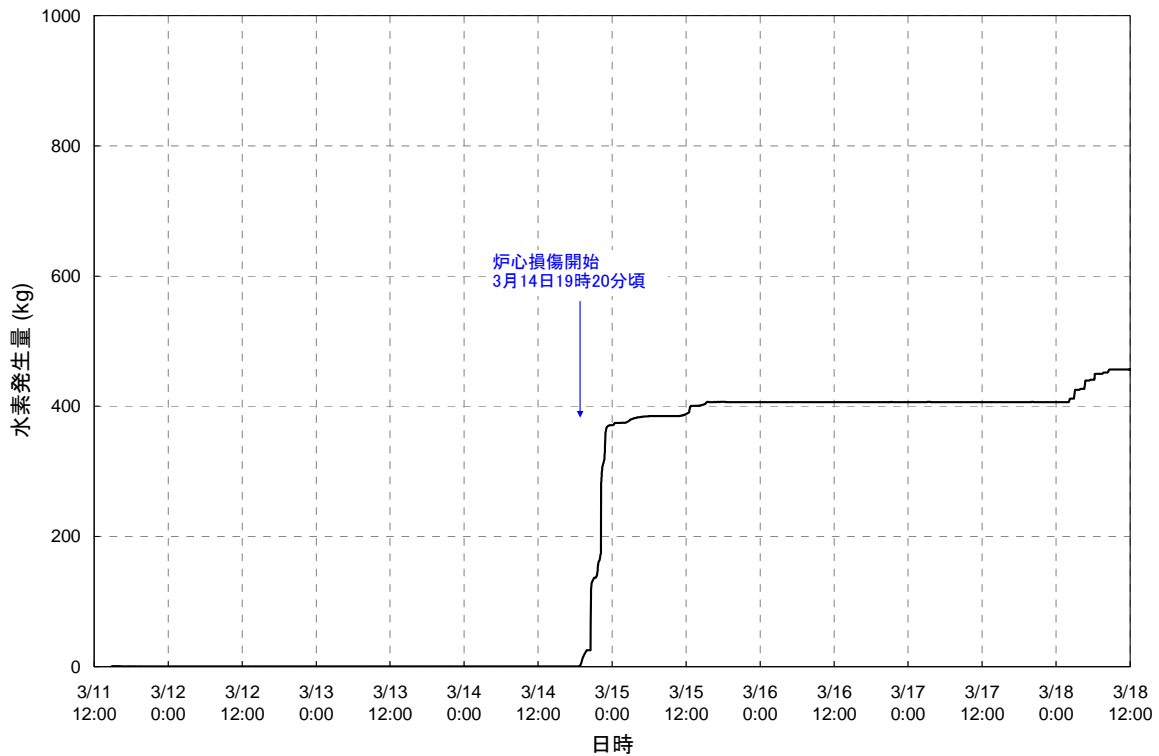
2号機 水素発生量変化

解析では、炉心損傷が開始する時刻（燃料最高温度の解析値が1200℃を超えた時刻）は、地震発生（3月11日14時46分）から約77時間後である。炉心損傷が始まるなど、燃料温度が上昇することに伴い、水-ジルコニウム反応により水素が発生している。

解析で算出された水素の発生量は約460kgとなっている。

MAAP解析では、2号機の炉心は燃料が溶融し一部溶融プールが存在しているものの炉心部にとどまり、RPV破損には至らないとの結果となった。ただし、2号機で実施した燃料域水位計への水張り作業の結果及びCS配管からの注水により、炉心部に残存していた露出燃料が冷却されたと推定される挙動が確認出来たことから、水位は非常に低い位置にあることが推定され、RPVは破損している可能性が高い。このような観測事実との乖離は、MAAPの持つ解析の不確かさが原因である。

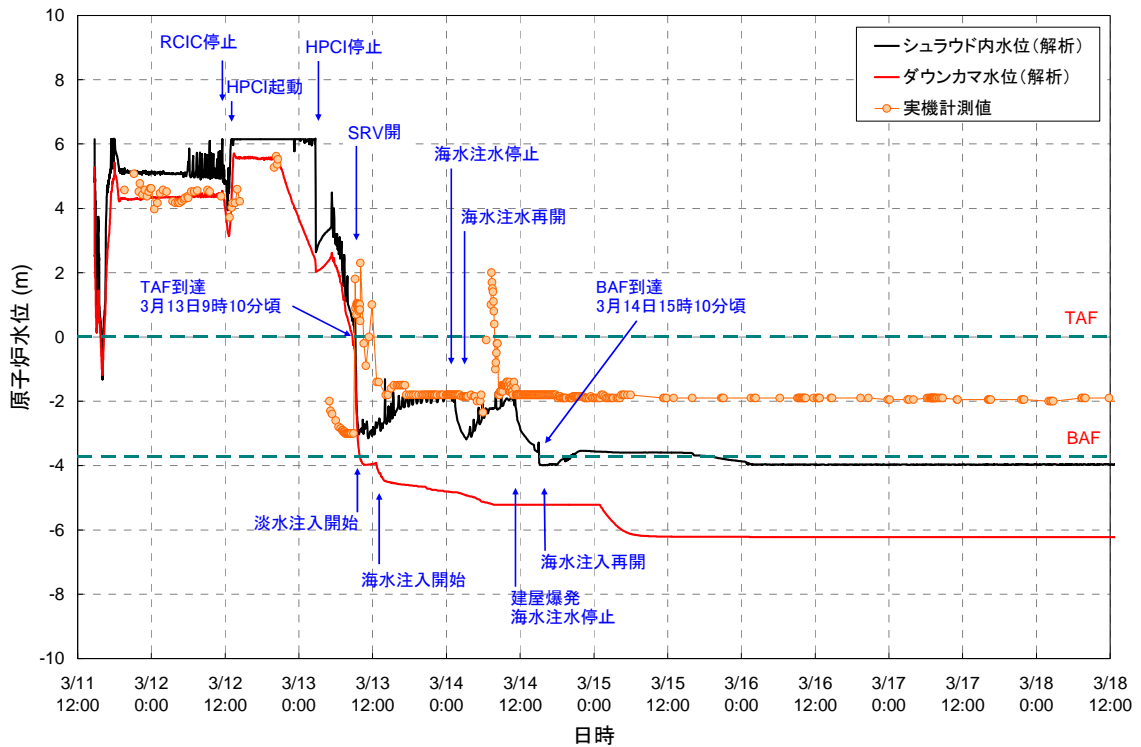
3号機 原子炉水位変化

3月13日2時42分のH P C I停止に伴い、解析値、実機計測値ともに水位は低下している。解析によれば、原子炉水位がT A Fに到達する時刻は、地震発生（3月11日14時46分）から約42時間後であり、約72時間後にはB A Fに到達する。

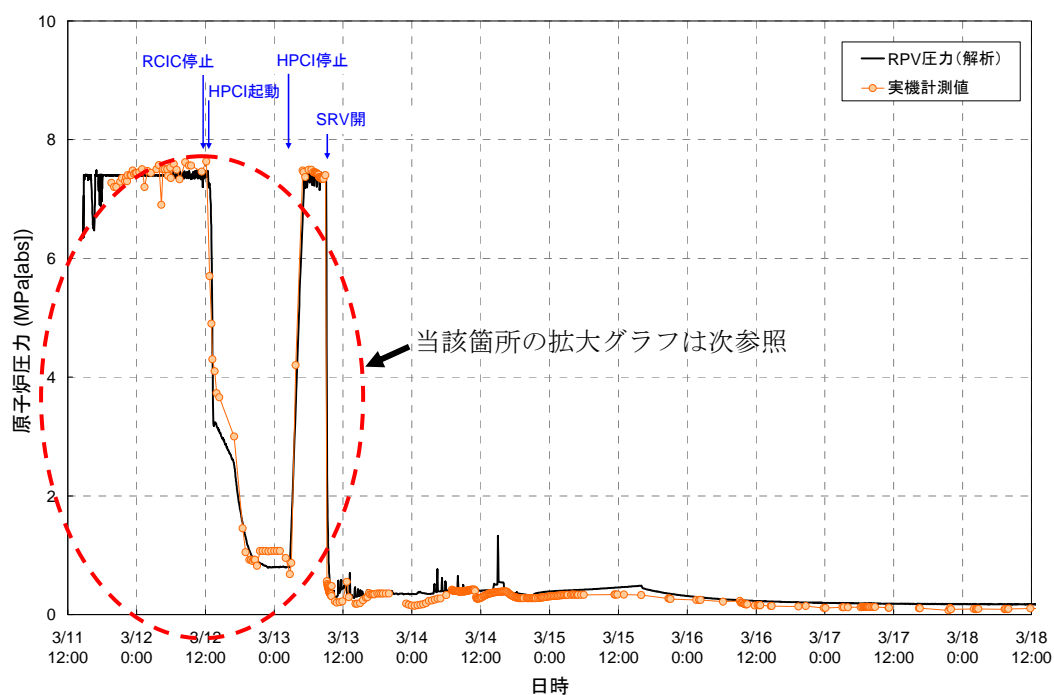
3号機 原子炉圧力変化

原子炉圧力は、RCICが運転している間はほぼ一定の圧力を保っているが、HPCIの起動により原子炉圧力が低下する。(いずれも原子炉の蒸気をタービン駆動用として使用するが、HPCIの方がRCICより容量が大きいことによる)

HPCIが停止した後はタービンによる蒸気の消費がなくなるため、原子炉圧力が上昇するが、3月13日9時頃に、解析値、実機計測値とも原子炉圧力は急速に低下している。

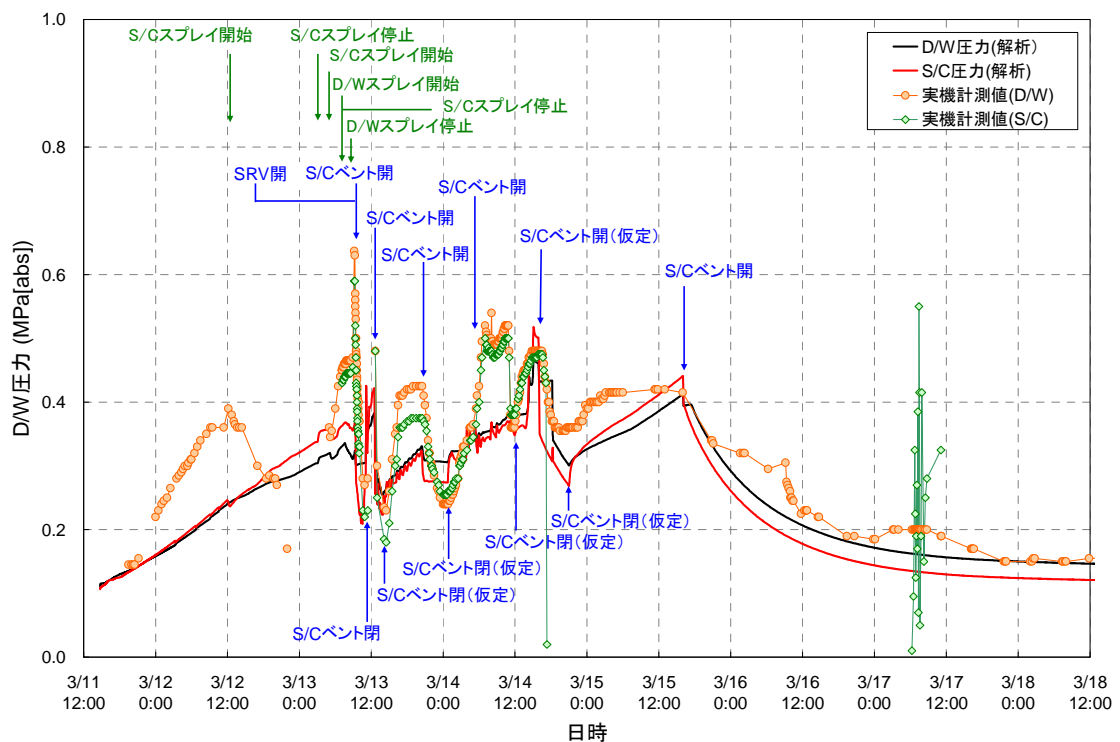
3号機 格納容器圧力変化

3号機のPCV圧力の実測値は、3月12日12時頃まで上昇を続け、その後同日22時頃にかけて低下する推移を示しているが、解析の結果と比較すると、3月12日12時頃までの期間においては、実測値の方が最大で150kPa程度高い推移を示し、その後の同日22時頃までの実測値の低下傾向を解析では再現できていない。

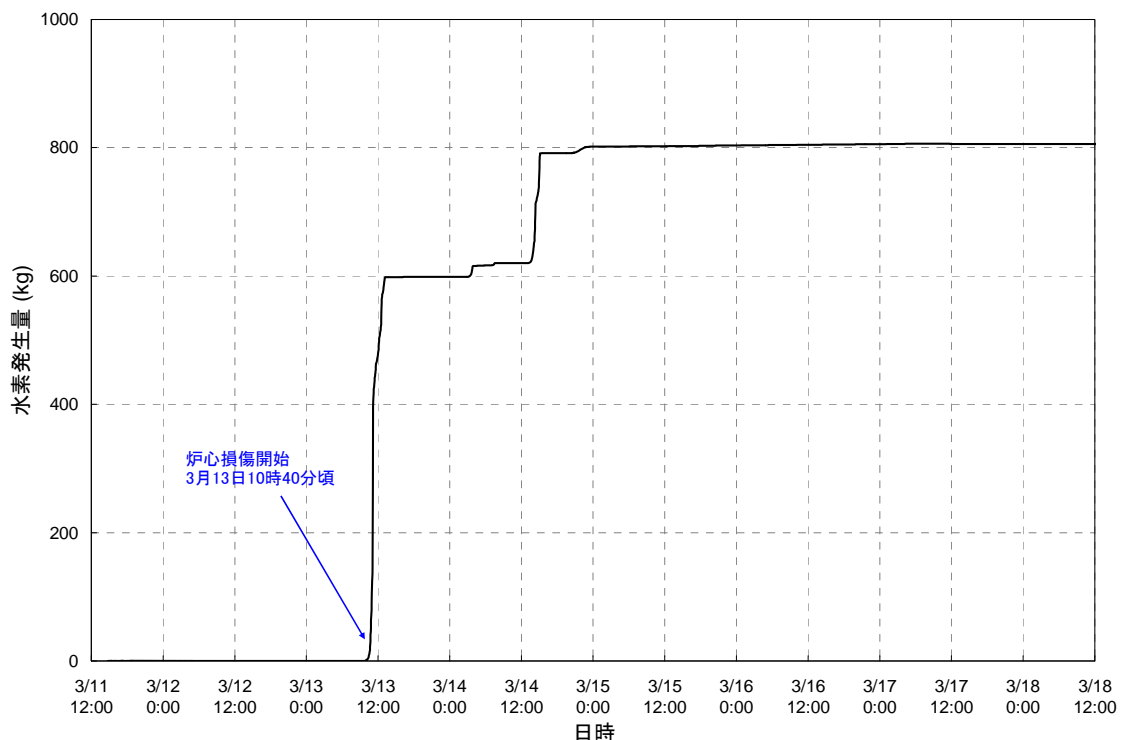
3号機 水素発生量変化

炉心損傷が開始する時刻（燃料最高温度の解析値が1200℃を超えた時刻）は、地震発生（3月11日14時46分）から約44時間後である。解析では、炉心損傷が始まるなど、燃料温度が上昇することに伴い、水-ジルコニウム反応により水素が発生している。

3月14日11時01分にR/Bで水素爆発が発生している。解析で算出された水素の発生量は地震発生後約1週間までに約810kgとなっている。

MAAP解析では、3号機の炉心は燃料が溶融し一部溶融プールが存在しているものの炉心部にとどまり、RPV破損には至らないとの結果となった。ただし、CS配管からの注水により、炉心部に残存していた露出燃料が冷却されたと推定される挙動が確認出来たことから、水位は非常に低い位置にあることが推定され、RPVは破損している可能性が高い。このような観測事実との乖離は、MAAPの持つ解析の不確かさが原因である。
