福島原子力事故調査報告書

平成 24 年 6 月 20 日
東京電力株式会社

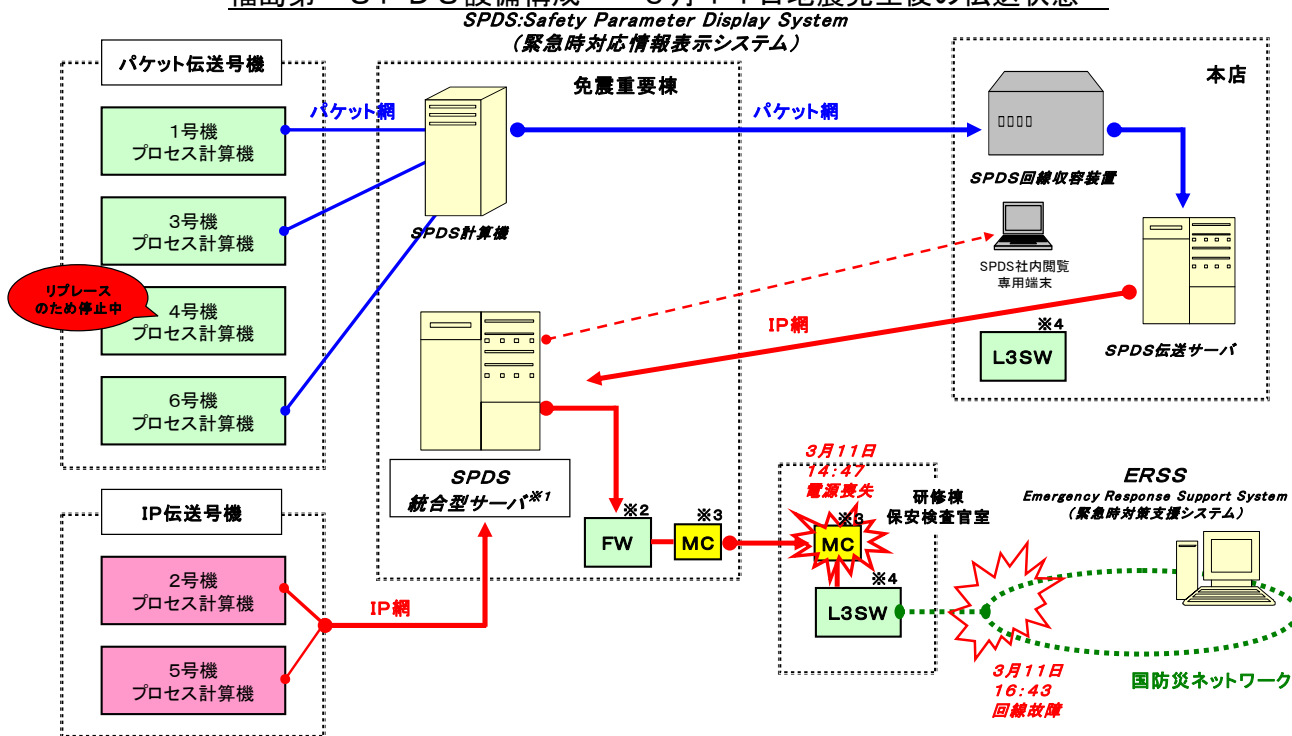
福島第一SPDS設備構成 ～3月11日地震発生後の伝送状態～

- また、SPDSの状況を詳細調査したところ、3月11日14時49分に1号機、3号機の伝送故障の記録が残されていることから、1号機、3号機については、この時点において何らかの原因によりプロセス計算機からの伝送が停止し、免震重要棟においてもプラントデータが確認できない状態になっていたと考えられる。なお、1号機、3号機と同じ伝送方式を採用していた6号機については、プラントデータの伝送は問題なく継続されていた。4号機も1号機、3号機と同じ伝送方式であるが、定期検査においてプロセス計算機を取替工事を実施中であり、SPDS自体が使用できない状態であった。
- なお、福島第二原子力発電所からのデータ伝送についても、問題なく行われていたが、3月11日16時43分頃にERSSが接続されている国の原子力防災専用ネットワーク（公衆通信サービス）の回線が故障し、伝送停止になったため、SPDSからERSSへのデータ伝送は不可能となった。（専用ネットワークは福島第一・第二原子力発電所共通）

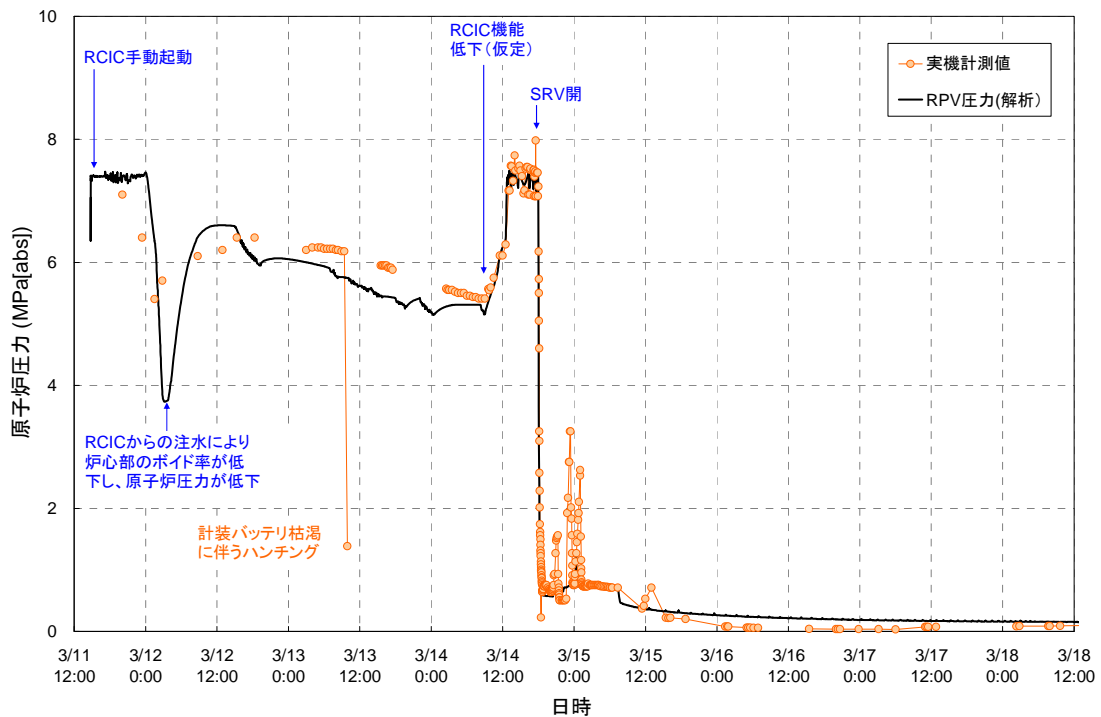
2号機 原子炉圧力変化

原子炉隔離時冷却系の運転期間中、原子炉圧力の実測値は通常運転圧力より低い圧力で推移している。この圧力では主蒸気逃がし安全弁（安全弁機能）の作動はないため、主蒸気逃がし安全弁以外の経路で崩壊熱が格納容器へ移行していないと圧力の動きについて説明ができない。この動きについて、次のように考察した。

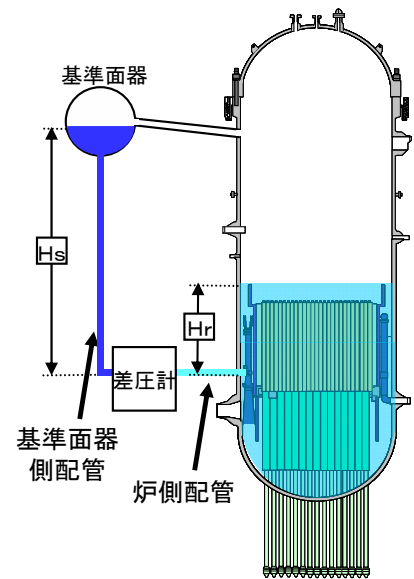
原子炉水位計の構造

なお、水位計の構造上、原子炉水位が基準面器水面以上となると基準面器側配管と炉側配管の差圧（右図に示す $H_s - H_r$ ）が変化しなくなるため、見かけ上の原子炉水位は基準面器水面の高さで一定となる。このことは、今回計測された水位計の補正後の指示値と一致している。

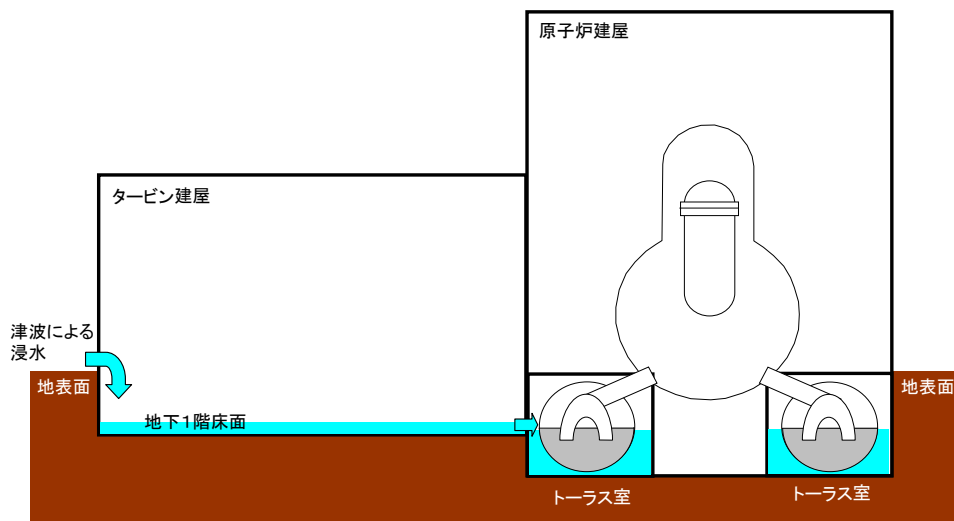
具体的には、タービン建屋と原子炉建屋のトラス室をつなぐ貫通部があり、津波による浸水に伴う水圧によって貫通部のシール機能が喪失した可能性が考えられ、その場合はタービン建屋が浸水するとトラス室へ水が流入することが考えられる。

その場合のトラス室の水没はタービン建屋と原子炉建屋の断面図から半分程度となる。

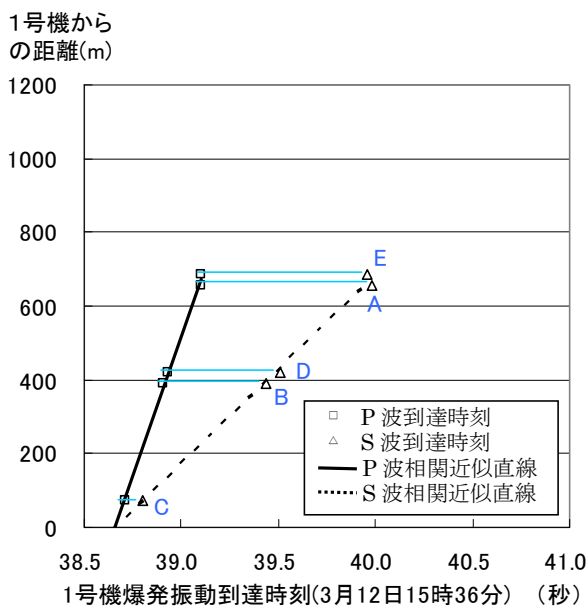
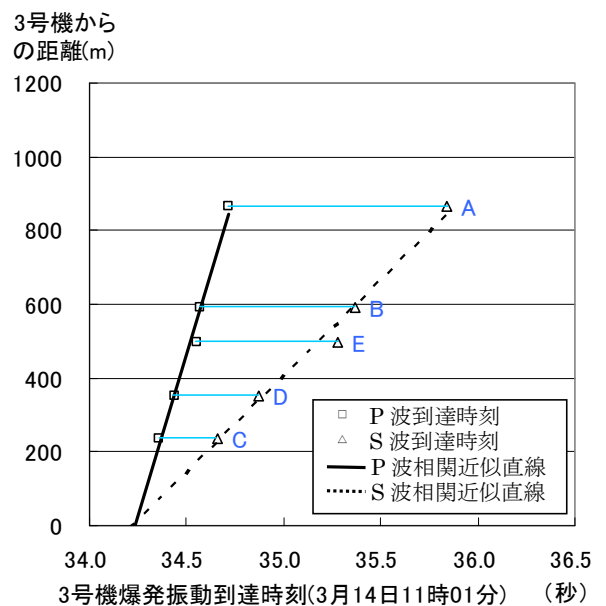
1号機、3号機の爆発時のP波、S波到達時刻と1号機、3号機との距離相関図

一方、発生が明確に確認されている1号機、3号機の爆発事例において、各号機から地震計までの距離を縦軸に、そこまでのP波、S波の到達時刻を横軸にして、P波とS波の観測記録を整理すると、それぞれ精度よく線形となり、発生源の特定ができることが確認された。

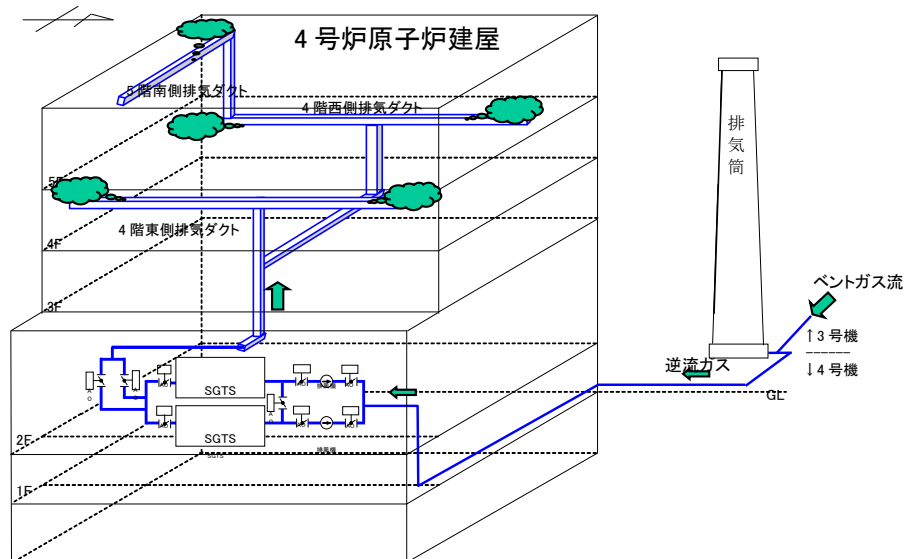
3号機から4号機への格納容器ベント流の流入経路

このような状況から、4号機の爆発の原因を調査したところ、3号機の水素ガスを含むベント流が排気筒合流部を通じて4号機に流入した可能性があると考えられた。4号機の格納容器ベント配管は、4号機の非常用ガス処理系配管に接続され排気筒に導かれるが、排気筒付近で3号機の非常用ガス処理系配管に合流している。

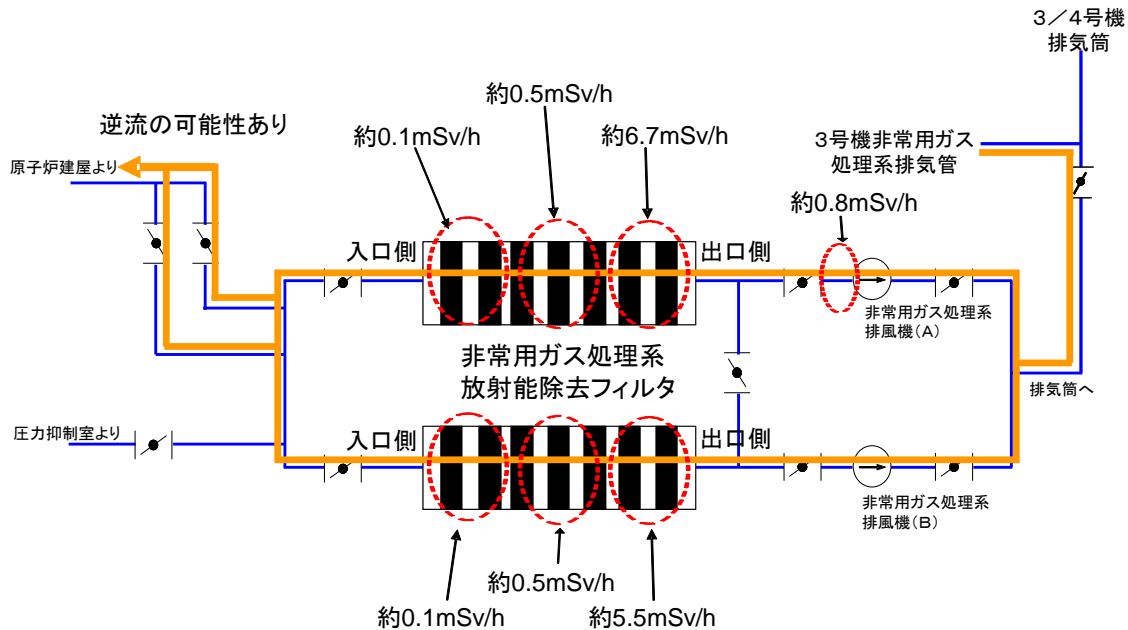
4号機非常用ガス処理系（SGTS）放射線量測定結果（平成23年8月25日実施）

調査の結果、通常と異なり、非常用ガス処理系フィルタトレイン出口側（下流側）の放射線量が高く、入口側（上流側）に行くに従い放射線量は下がっていくことが確認された。これは、汚染された気体が4号機の非常用ガス処理系配管を下流側から上流側に流れたことを意味しており、3号機の格納容器ベント流が非常用ガス処理系配管を經由して4号機に回り込んだ可能性を示す結果と考えられる。
