福島第一原子力発電所及び福島第二原子力発電所  
における対応状況について（平成 24 年 6 月版）  
資料一覧

# 福島第一原子力発電所

## 被災直後の対応状況について

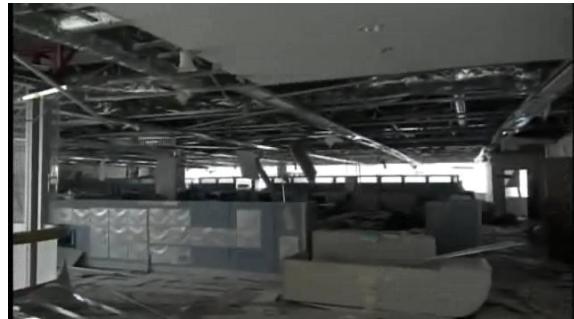
- ・ 11 日 14:46、地震発生。揺れは段々と大きくなつていった。事務本館では、各部署のマネージャーなどがメンバーに対して机の下に隠れるよう指示。各自、現場作業用のヘルメットをかぶるなどして、身の安全を確保した。
- ・ 防災部門のマネージャー及びメンバーは、揺れている最中に緊急放送の部屋に行き、避難の放送でしたが、途中で地震により放送設備が使用不能になつた。その後、拡声器で避難するように呼びかけながら走り回つた。
- ・ 揺れは長く続いた。天井のパネルは落下、棚は倒れて物が散乱、机は大きく動き、机の下に閉じこめられる人もいた。揺れが収まってから、閉じこめられた人を救出し、避難場所の免震重要棟脇の駐車場に移動した。1 週間程前に避難訓練を行つたばかりで、各自が避難通路、避難場所を把握していた。
- ・ 所長室では、棚に並べていたものなどが散乱する中、発電所長は机の両端を掴み、揺れが収まるのを待つた。揺れが収まった後、ヘルメットをかぶり部屋の外に出た。事務本館の正面玄関付近には人がたくさんいたため、免震重要棟に避難するよう指示するとともに、グループ毎に人員確認をすること、作業員を全員避難させることを指示した。

事務本館の状況

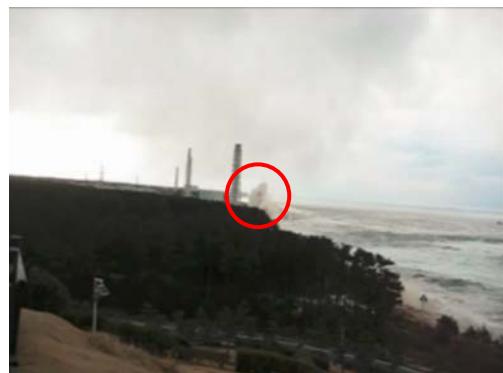
約50mの津波のしぶき

現場から避難してくる人がいなくなった後、海の方を見ると、海水が引いて普段は見えない海底が見えた。すぐに高台に避難し、海の状況を監視していると、壁のような津波が発電所に押し寄せてきた。津波は防波堤を破壊して、取水ポンプ付近まで到達。次に押し寄せた津波によって、取水ポンプは飲み込まれた。重油タンクは破壊され、重油が海に漏れ出していた。サプレッションプール水サージタンクの側面は押し潰されて変形、海側に駐車していた車は波に飲み込まれた。海には津波で流された重油タンクが漂っていた。

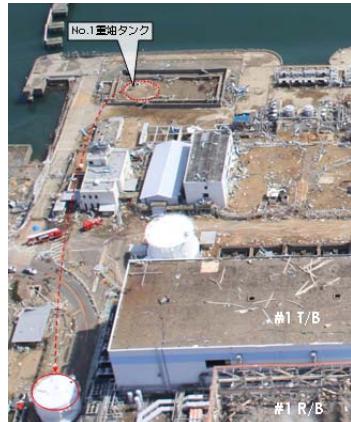
重油タンクは、津波により1号機タービン建屋北側脇まで漂流

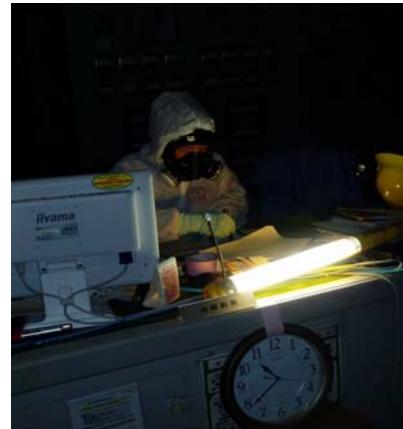
当直副長席で仮設照明を照らして対応

- 復旧班は、中央制御室の照明が失われていたことから、発電所対策本部の指示により、各中央制御室の照明確保に向けて、復旧班3~4名、協力企業7名で作業開始。
- 構内協力企業が工事用に所有していた小型発電機を、1,2号機、3,4号機とも原子炉建屋山側の変圧器等が設置されている変圧器エリアに設置。
- 小型発電機から1,2号機及び3,4号機中央制御室まで電工ドラムをつないで仮設照明に接続。20:47に1,2号機中央制御室、21:27に3,4号機中央制御室に、ごく一部ではあるが仮設照明により明かりが点された。
- その後、小型発電機に定期的に給油を実施した。

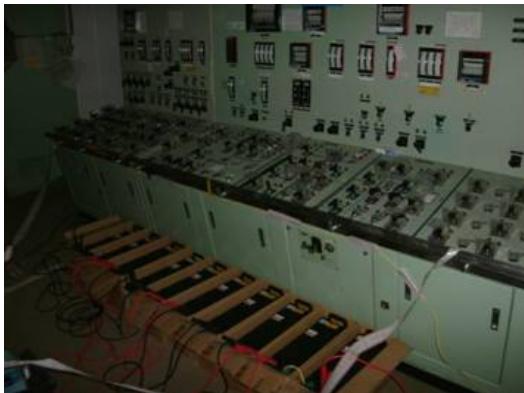
仮設バッテリーをつないで計器用電源として使用

- 復旧班は、中央制御室内の計器類の復旧のために、必要な図面の用意、構内の企業からバッテリーやケーブルの収集を始めた。2~3名一組で、免震重要棟から徒歩で協力企業事務所へ向かい、収集できたバッテリーを、協力企業から借りた業務車に積み、2,3号機間のゲートを通って、1,2号機中央制御室に運搬した。
- 収集できたものから順次中央制御室に運び込み、図面の確認を行い、1,2号機中央制御室の計器盤への接続を開始。原災法第15条事象『非常用炉心冷却装置注水不能』が発生し、原子炉への注水状況を把握することが最優先だったことから、直流電源で動作する原子炉水位計から順次バッテリーを接続し、復旧作業を始めた。
- 作業場所である制御盤裏は、中央制御室の仮設照明設置後も照明が届かず真っ暗であったため、手持ちの懐中電灯の明かりを頼りに、配線図とケーブル番号の確認や、配線の端末処理及び接続作業を実施。
- 21:19に1号機、21:50に2号機の原子炉水位が判明した。

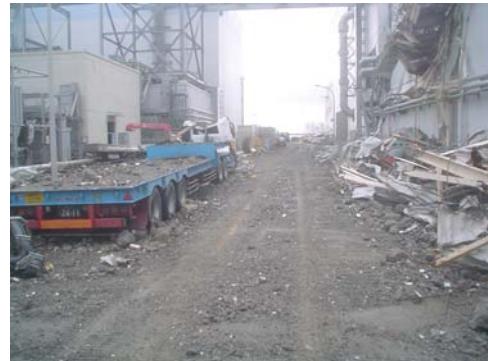
トレーラや瓦礫を脇へ寄せた後の3,4号機変圧器エリアの様子（後日撮影）

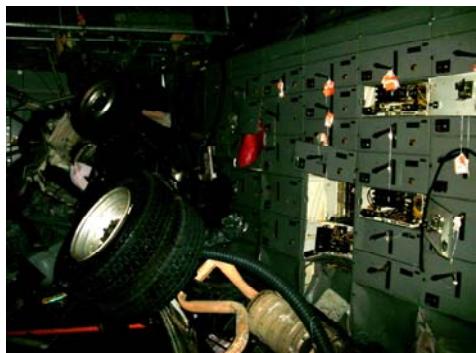
4号機大物搬入口の奥まで流されたトラック（後日撮影）

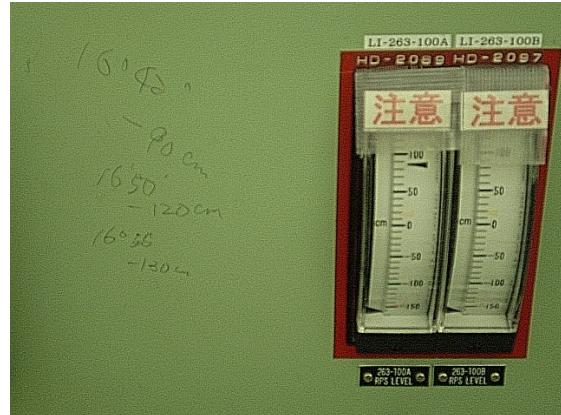
一時的に指示が確認できた原子炉水位  
(計器脇に読み値を記載し監視継続)

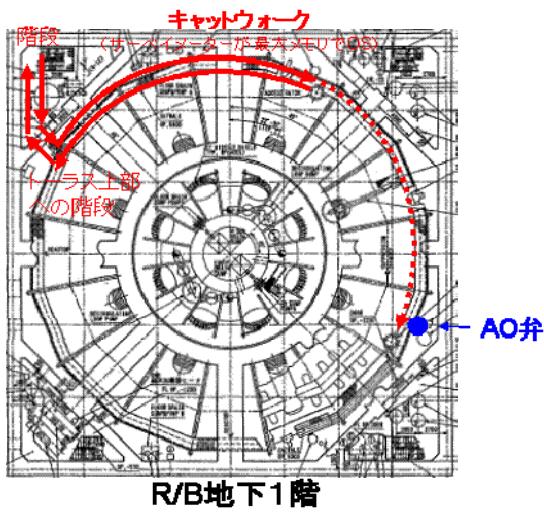
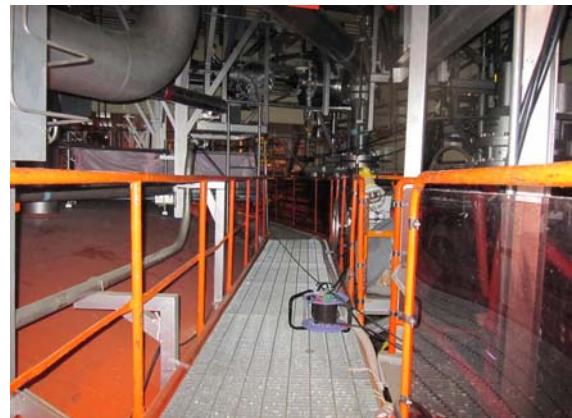
キャットウォーク (5号機、照明あり)

- ・ S/C ベント弁 (AO 弁) 小弁の手動開操作のために、第 2 班が 12 日 9:24、中央制御室を出発し、原子炉建屋地下 1 階のトーラス室に向かった。トーラス室に入り通路（キャットウォーク）を半分程度進んだところで持っていた線量計が振り切れ、このままでは線量限度 100mSv を超える可能性があったことから 9:32、中央制御室に戻った。
- ・ 現場作業が行えるような放射線量ではなかったため、第 3 班による作業を断念。発電所対策本部に連絡。
- ・ その後、現場操作を行った運転員 1 名の被ばく量が、法令で定める 100mSv を超えたことが確認された。本店から、関係各所への連絡と、医師の診察を受けることの指示が出された（12 日夕方、当該の運転員は体調不良によりオフサイトセンターへ搬送。医師の診察の結果、被ばくではなく疲労によるものと診断された。）。

〔 照明が無く、真っ暗な中、懐中電灯の明かりを頼りに、AO弁がある場所まで向かったが、放射線量が上昇し、途中で引き返した。 〕

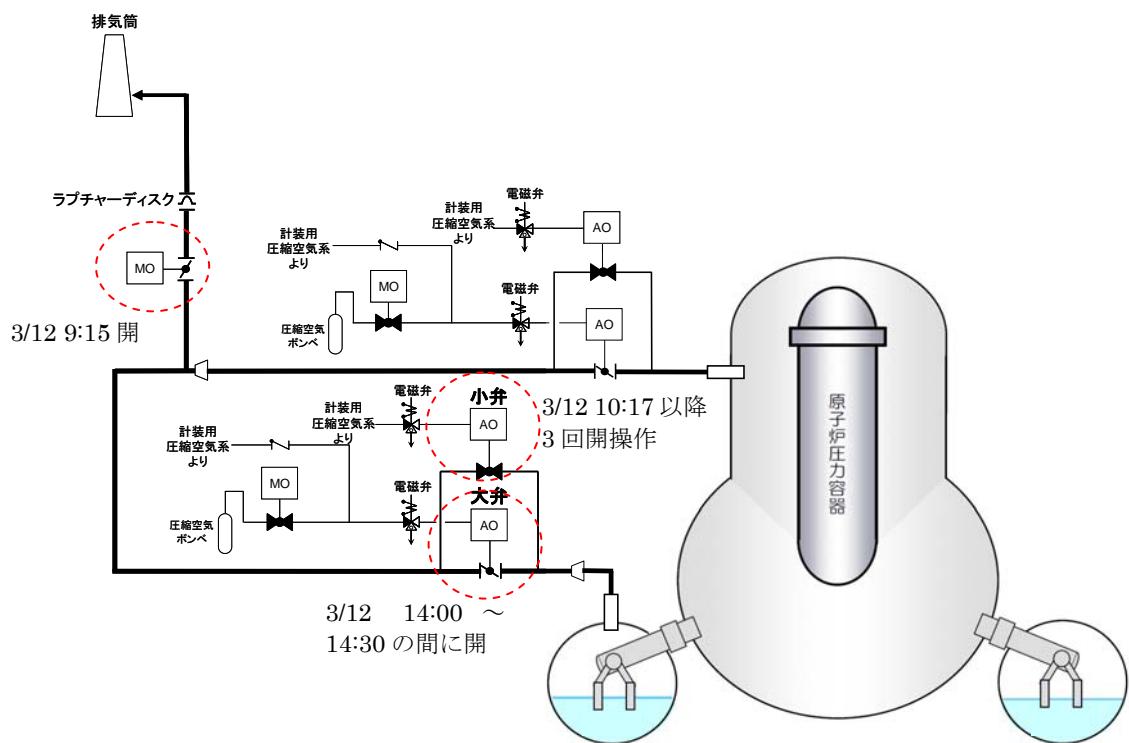
ベントライン構成のために操作を行った弁

- 復旧班では、仮設コンプレッサーを探していたところ、構内の協力企業にあるとの情報を受け、協力企業の事務所に探しにいくこととした。また、配管計装線図を用いて接続箇所を検討し、取り付け箇所を原子炉建屋大物搬入口外の液体窒素ガス供給盤の計器ラック内にある IA 系の銅管ヘッダーに決定。仮設コンプレッサーの接続には、アダプターがないとつなげないことから、現場にて当該箇所の写真を撮り、発電所対策本部に戻つた。
- 12 日 12:30 頃、アダプターを探しに行くと共に、仮設コンプレッサーを協力企業の事務所で発見し、ユニック車で移動。放射線量が高かつたため、原子炉建屋大物搬入口外の液体窒素タンク付近に設置。液体窒素ガス供給盤の計器ラック内にある IA 系の銅管ヘッダーに接続し、14:00 頃、仮設コンプレッサーを起動。
- 12 日 14:30 D/W 圧力が低下していることを確認し、ベントによる「放射性物質の放出」と判断。

D/W 圧力 750kPa[abs]→580kPa[abs](14:50)

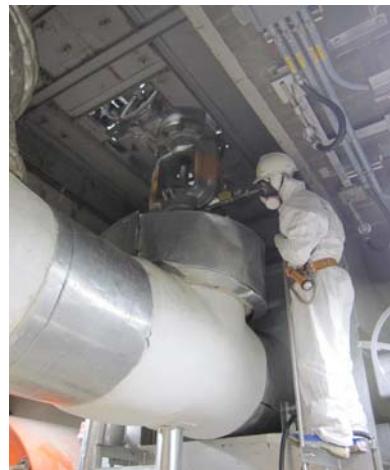
直径約60cmの配管に設置されているRHR注入弁（5号機 照明あり）

手動操作用ハンドルの操作は、非常に重く、かつ狭いエリアでの作業となった。

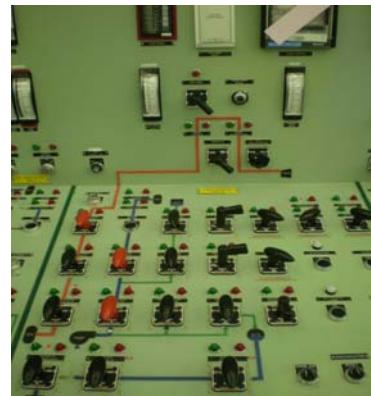
- HPCI については、中央制御室の状態表示灯が全て消灯し、運転制御に必要な直流電源が喪失したため、起動不能となった。
- 11 日 18:00 頃、復旧班は、地震・津波後の電源設備の現場状況確認を開始。直流電源設備が設置されているサービス建屋地下階は、高さ約 1.5m の浸水が見えたことから点検を断念した。

HPCI 制御盤（後日撮影）  
当時、状態表示灯は全て消灯

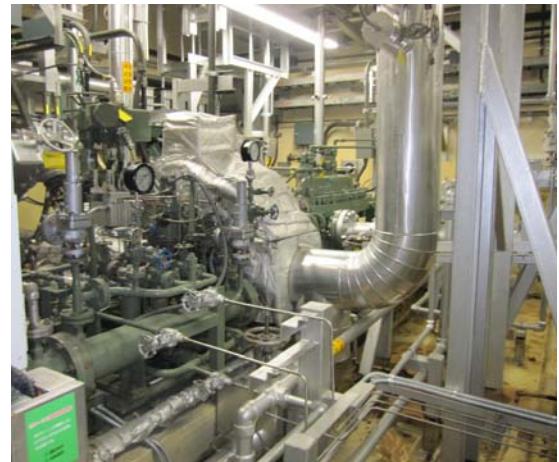
RCIC (5号機 照明あり)

真ん中の銀色（保温材）部がタービン、奥の緑色部がポンプ。室内は多数の配管やサポートの柱があり、懐中電灯の明かりを頼りに、床面に水がある中、移動や作業をした。

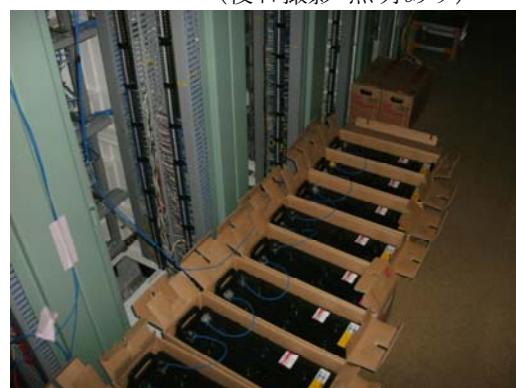
バッテリー 12V×10 個直列  
(後日撮影 照明あり)

配線と端子接続部を絶縁ビニールテープで固定。感電や短絡のおそれがあり、火花の発生や端子の一部が溶けた。

電灯の明かりのみで、全面マスクを着用している状態では視野が狭く、絶縁ビニールテープがゴム手袋に絡みつき、配線がバッテリーに接触し火花が発生、端子の一部が溶けることもあった。

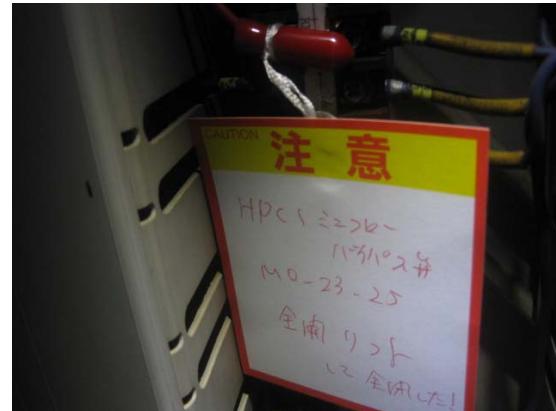
HPCI 制御盤  
S/C 水位上昇防止のため、ミニマムフロー弁の開閉回路にて全閉の処置を実施。

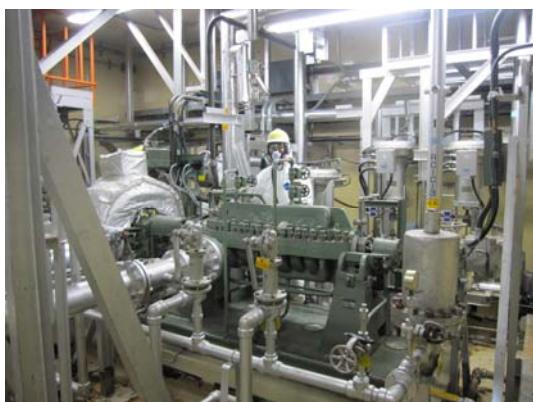
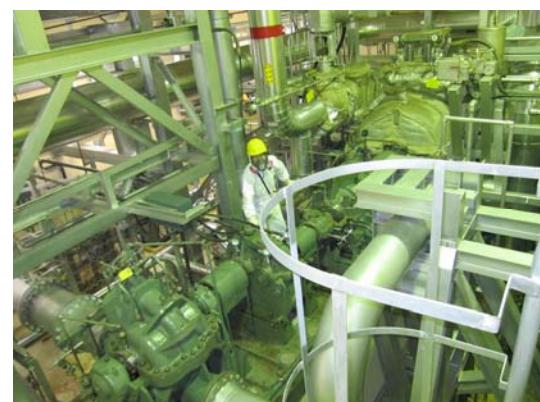
RCIC (5号機 照明あり)

HPCI (5号機 照明あり)

〔 RCIC, HPCIともに室内は多数の配管やサポートの柱があり、懐中電灯の明かりを頼りに、床面に水がある中、移動や作業をした。〕

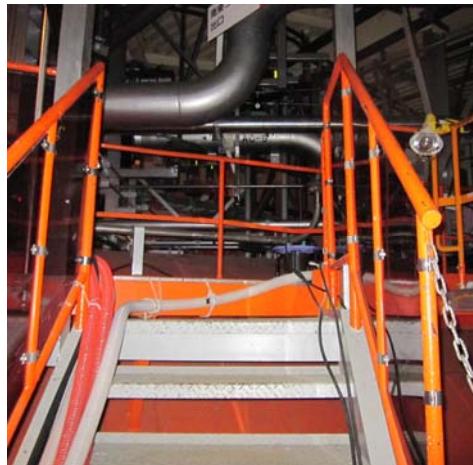
トーラス室入口（5号機 照明あり）

〔S/C スプレイ弁を手動にて操作するために、蒸し暑く、真っ暗な中、懐中電灯の明かりを頼りに当該弁へ向かった。〕

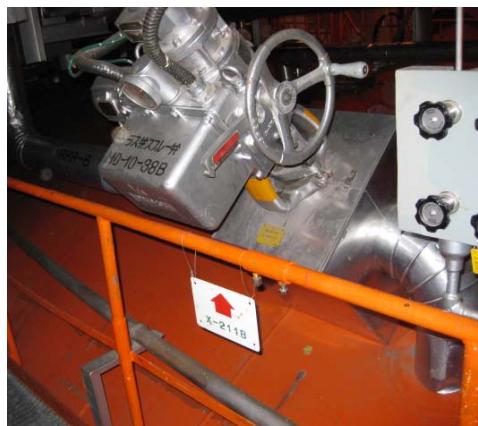
S/C スプレイ弁（5号機 照明あり）

- 発電所対策本部は、D/W 及び S/C の圧力が上昇していたが、格納容器ベントのライン構成が未完了であったことから、代替 S/C スプレイにより圧力上昇を抑えることとした。
- 13 日 5:08、運転員は原子炉注水ラインの RHR 注入弁を手動にて閉操作、トーラス室に移動して S/C スプレイ弁を手動にて開操作、S/C スプレイを開始した。
- S/C スプレイ弁の設置場所であるトーラス室は蒸し暑く、また照明電源も喪失により、真っ暗であり、懐中電灯の明かりだけが頼りであった。さらに SRV が作動していたため、S/C への蒸気放出による「ゴオーゴオー」という大きな音が不連続に鳴り響き、それによる大きな振動に、運転員は非常に恐怖を感じた。また、11 日地震の発生以降、度々大きな余震に見まわれる状況でもあり、運転員は一層の緊張感の中、対応にあたった。
- 13 日 7:39、運転員は S/C スプレイラインから D/W スプレイラインへ切り替えを手動にて弁を操作し、D/W スプレイを開始。7:43 に S/C スプレイ弁を手動にて閉操作した。
- S/C スプレイ弁を閉操作した際には、トーラス室はさらに高温な状態となっており、S/C 上部に足を掛けた際に靴底のゴムが溶けた。また S/C スプレイ弁の操作ハンドルが熱くなってしまっており、ずっと握っていられない状態での操作であった。

〔オレンジ部分が S/C。S/C スプレイ弁はトーラス上部にあり、S/C 上部に足を掛けなければハンドル操作が出来ない。〕

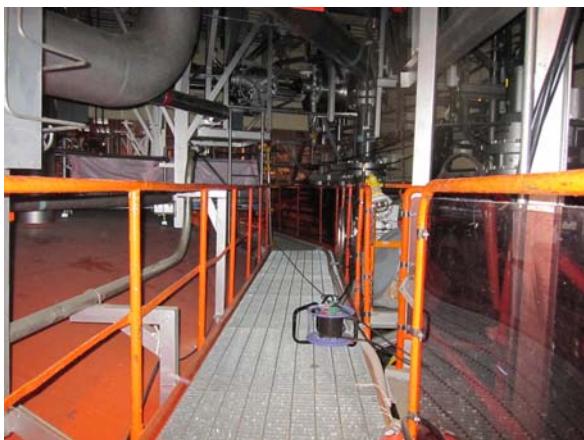
トーラス室の状況（5号機。照明あり）

- ・ 13日 5:50、ベント実施に関するプレス発表が行われた。
- ・ 復旧班によるボンベ交換後、運転員が、S/C ベント弁 (AO 弁) 大弁の開閉状態を確認するために原子炉建屋地下階のトーラス室に向かったところ、トーラス室はさらに高温な状態となっていた。S/C ベント弁 (AO 弁) 大弁の開閉状態を確認しようと S/C 上部に足をかけた際に、履いていた長靴が溶けたことから、開閉状況の確認を断念。13日 8:00頃、中央制御室に戻った。
- ・ 13日 8:35、ベント弁 (MO 弁) を手動で開操作し、15%開とした。手順書では 25%調整開となっているが、格納容器圧力の下がりすぎを考慮し、若干絞った 15%開度に設定した。

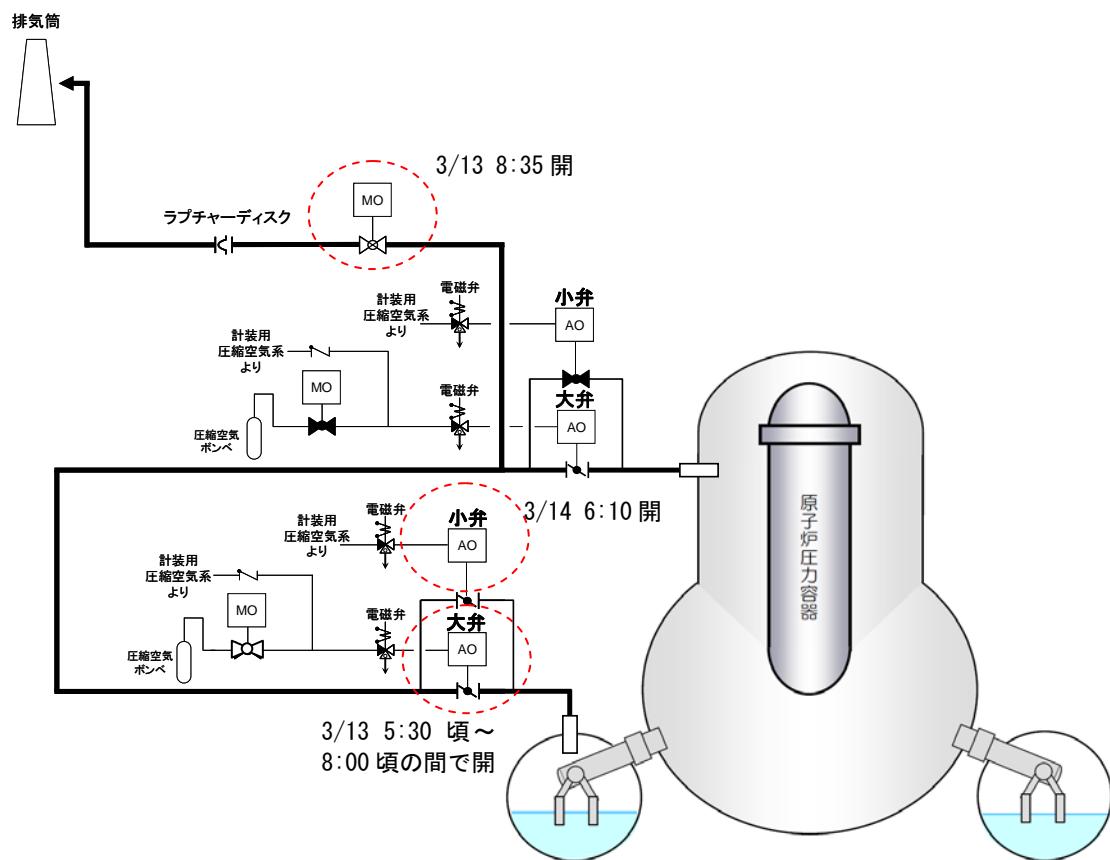
ベントライン構成のために操作を行った弁

- ・ 14 日 1:10 に海水注入を停止して以降 D/W 圧力が上昇傾向<sup>4</sup>となり, 3:20 の海水注入再開後に原子炉への注水量を増やしても上昇傾向が止まらない状況となったことから, S/C ベント弁 (AO 弁) 小弁を開とすることとし, 5:20 に S/C ベント弁 (AO 弁) 小弁を開とするために電磁弁の励磁操作を開始。その後, 6:10 に開操作完了。
- ・ 14 日 11:01, 3 号機原子炉建屋で爆発発生。
- ・ 15 日 16:00, S/C ベント弁 (AO 弁) 大弁, 小弁の電磁弁の励磁に用いていた小型発電機の故障により, 同弁が閉になったことを確認。その後, 16:05, 小型発電機を取替え, S/C ベント弁 (AO 弁) 大弁の電磁弁を励磁し, 開操作実施。
- ・ 以降も, S/C ベント弁 (AO 弁) 大弁, 小弁駆動用空気圧や空気供給ラインの電磁弁の励磁維持の問題から開状態維持が難しく, 開操作が複数回実施された。

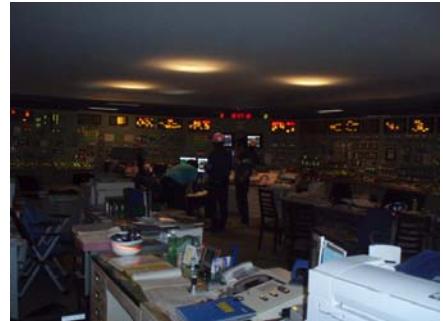
5,6号機中央制御室：5号機側  
(非常灯のみ点灯している状態)

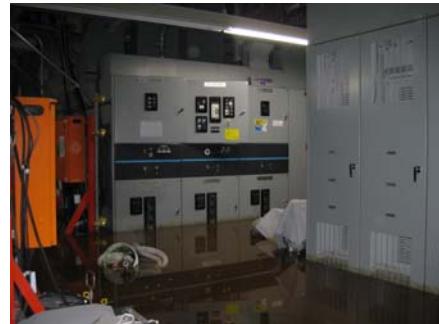
6号機電気品室の浸水状況

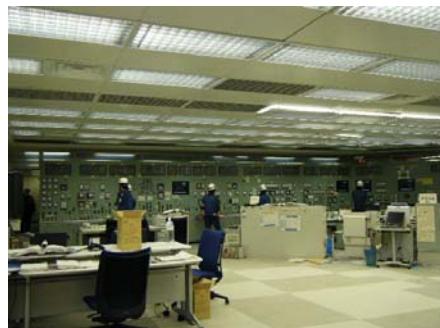
- ・ 1,2 号機中央制御室では、防波堤に津波が迫ってきたことを、3,4 号機中央制御室では、循環水ポンプ（以下、「CWP」）が半分浸水していることを、それぞれ現場監視カメラにより確認した。
- ・ 津波の後、各号機の中央制御室制御盤の警報の全部または一部が消灯したり、点灯／消灯を繰り返す状況となつたが、1 号機は、パラメータ監視や機器の運転状態を確認するための計器及びランプ表示の約半分、2 号機、3 号機及び 4 号機は、全ての計器及びランプ表示が確保されていたため、プラントの状態を監視することは可能であった。
- ・ 当直長は、原子炉系制御盤を中心に監視を継続するとともに、津波の影響を考慮して、原子炉の除熱を行うために重要な海水系設備（海水ポンプ及び冷却水ポンプ）（以下、「非常用機器冷却系ポンプ」）の運転状況が確認できる制御盤に運転員を配置し、適宜、情報を伝えるよう指示した。
- ・ 各中央制御室では、非常用機器冷却系ポンプについて、運転／停止ランプ表示などにより、運転中であったポンプの停止を確認した。
- ・ 各号機とも津波発生時の対応操作手順に基づき CWP を停止した。これに伴い復水器にて主蒸気の凝縮ができなくなるため、主蒸気隔離弁（以下、「MSIV」）を全閉し、原子炉隔離時冷却系（以下、「RCIC」）による原子炉への注水と主蒸気逃がし安全弁（以下、「SRV」）による原子炉の圧力制御（減圧操作）を開始した。

津波到達後の中央制御室

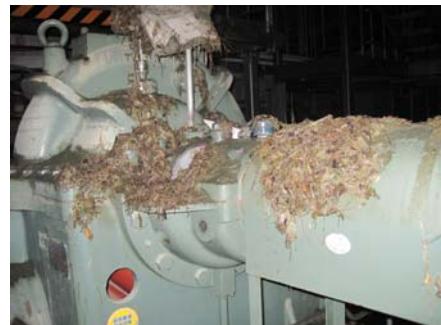
被水した冷却水ポンプ  
(後日撮影のもの)

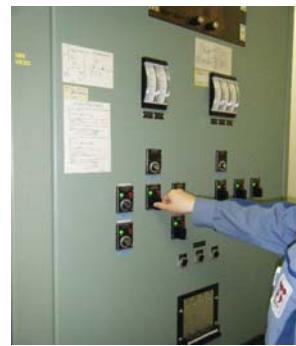
中央制御室AM盤での  
弁操作  
(作業状況は後日のもの)

「AM」)策として導入された、復水補給水系(以下、「MUWC」)による代替注水の準備を開始した。2号機、3号機及び4号機においては、中央制御室内のAM盤からの弁操作により、ライン構成を実施した。1号機については、ライン構成に必要な弁の駆動用電源が津波の影響により喪失していたため、現場にて手動で開操作を実施した。ライン構成を終えた後、中央制御室から注入弁を開とし注水可能であることを確認した。

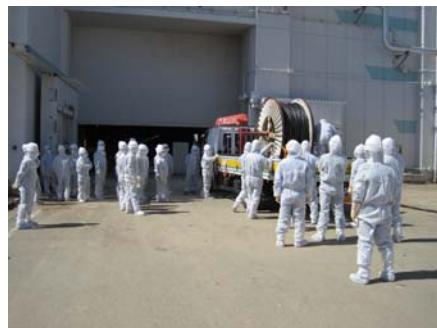
仮設ケーブル敷設準備  
(作業状況は後日のもの)

- 仮設ケーブルは太さ 2~3 センチのものが 3 本 1 組によられており、長さ約 200 メートルの場合で重量は 1 トン以上になる。RW 建屋から Hx/B まで、最長で約 800 メートルもの距離を敷設する必要があった。通常なら機械を使用して相当の日数をかけて敷設する作業を、人力にて急ピッチで行い、総延長距離約 9 キロメートルの仮設ケーブル敷設を 12 日に一部、大部分を 13 日に実施し完了した。

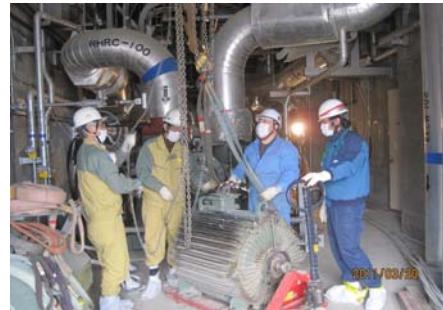
ポンプモータ復旧作業  
(作業状況は後日のもの)

- 1 号機の非常用機器冷却系ポンプの一部は、モータの洗浄を実施したが絶縁抵抗が回復しなかったため、三重県から自衛隊の輸送機でモータを福島空港まで空輸した。空港から発電所にモータが到着後、直ちに取り付け、仮設ケーブルとの結線を開始し、13 日夕方までに作業を終えた。
- 4 号機の非常用機器冷却系ポンプの一部のモータについては、絶縁抵抗が回復しなかったため、モータの分解点検と取替準備を平行で実施した。分解点検の結果、既設モータは使用できないことが判明したため、柏崎刈羽原子力発電所から陸送したモータを使用することとした。モータの搬入にあたっては、4 号機 Hx/B の扉
