主要施設、設備の被害状況に関する検証結果報告

第2 1号機の主要施設・設備の被害状況に関する検討^{*1}

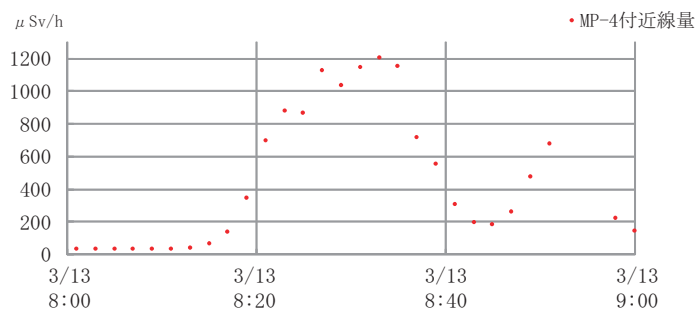
図表8 モニタリングポスト4付近の放射線量の挙動（3/13 8:00～3/13 9:00）

- ① モニタリングポスト 4 番付近での放射線量測定の結果、平成 23 年 3 月 13 日 8 時 1 分頃に $34.9 \mu \text{ Sv/h}$ であったのに対し、その後急激に上昇していき、同日 8 時 17 分頃に $135.5 \mu \text{ Sv/h}$ 、同日 8 時 21 分頃に $698.2 \mu \text{ Sv/h}$ 、同日 8 時 27 分頃に $1,124.3 \mu \text{ Sv/h}$ 、同日 8 時 33 分頃に $1,204.2 \mu \text{ Sv/h}$ を示し、その後下降線をたどり、同日 8 時 45 分頃にいったん $186.2 \mu \text{ Sv/h}$

μ Sv/h を示し、再び上昇傾向に転じている（図表 8 参照）

- ④ したがって、平成 23 年 3 月 13 日 8 時 1 分頃以降にモニタリングポスト 4 番付近で放射線量が上昇した要因は、1 号機及び 3 号機の双方又はいずれかの炉心損傷の過程で放出された放射性物質が、圧力容器及び格納容器又はその周辺部から漏えいしたことによるものと考えられる。

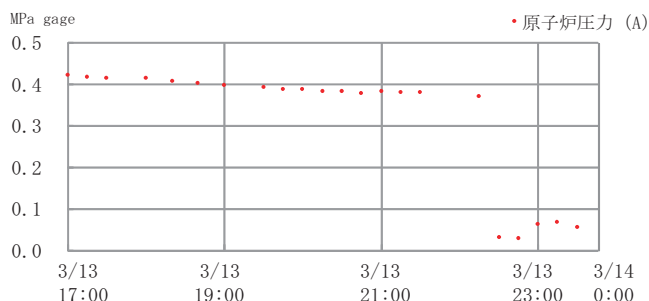
図表9 1号機原子炉圧力の挙動（3/13 17:00～3/14 0:00）

1 号機のプラント関連パラメータ^{*59}によれば、原子炉圧力計（A 系）は、平成 23 年 3 月 13 日 17 時頃に 0.423MPa gage を示していたが、同日 22 時 15 分頃に 0.370MPa gage、同日 22 時 30 分頃には 0.030MPa gage まで急激に下降し、同日 22 時 45 分頃に 0.028MPa gage、同日 23 時 30 分頃に至っても 0.056MPa gage を示していた^{*60}（図表 9 参照）。

このような現場対処と原子炉圧力の挙動との関係から見ると、この頃、圧力容器又はその周辺部から格納容器に圧力が抜けるような損傷箇所が生じていたと考えるのが自然であり、原子炉圧力が急激に低下した同日22時30分頃に、更に損傷が拡大した可能性もある。

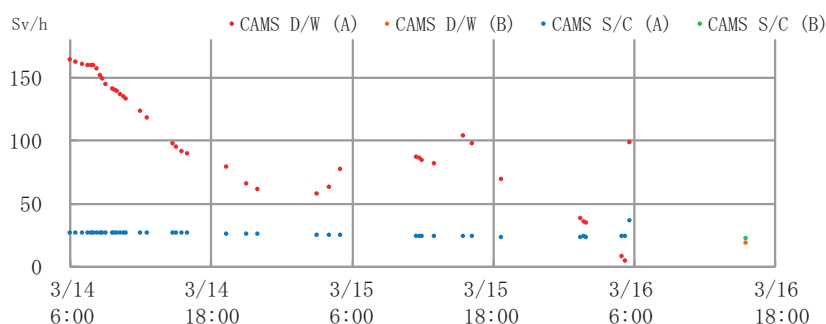
図表10 1号機CAMS D/W等の挙動（3/14 6:00～3/16 18:00）

- ① 1号機のプラント関連パラメータ^{*62}によれば、CAMS測定結果は、それぞれD/W(A)、S/C(A)の順に、平成23年3月14日6時頃に164Sv/h、26.6Sv/h、同日6時30分頃に162Sv/h、26.6Sv/h、同日7時頃に161Sv/h、26.5Sv/hを示し、その後、ガンマ線量率は、D/W側が減少傾向、S/C側が横ばいの数値を示している（図表10参照）。

- ④ 1号機については、まず、平成23年3月14日6時頃にCAMSによるガンマ線量率測定を開始して以降、ガンマ線量率の飛躍的な上昇が認められず、同日21時頃の時点でも、D/W側のガンマ線量率は65.6Sv/hであり、これに基づき炉心損傷割合を算定すると10%前後となる。また、S/C側のガンマ線量率は25.7Sv/hであり、これに基づき炉心損傷割合を算定すると5%前後となるにすぎない。さらに、この頃のCAMSによって計測されたガンマ線量率は、既に炉心損傷が進行していたと考えられる同月12日未明から相当程度時間が進行しているため、希ガスのみならず、他の核種のものも含まれていると考えるのが自然である。

AMG によれば、圧力容器破損に至るまでは、炉心損傷によって発生した希ガスのおよそ大半は、圧力容器及び S/C 側に滞留する。そして、S/C 圧力が D/W 圧力を上回り真空破壊装置が動作した可能性や S/C ベントの実施を加味したとしても、D/W 側のガンマ線量率が S/C 側と同程度であれば格別、一貫して D/W 側が S/C 側の数倍程度のガンマ線量率であることの説明がつかない。そうすると、このような現象は、同月 14 日 6 時頃までには、圧力容器又はその周辺部に、その閉じ込め機能を損なうような損傷が生じ、D/W 側に希ガスや他の核種^{*72}が直接漏えいしたと考えるのが自然である。

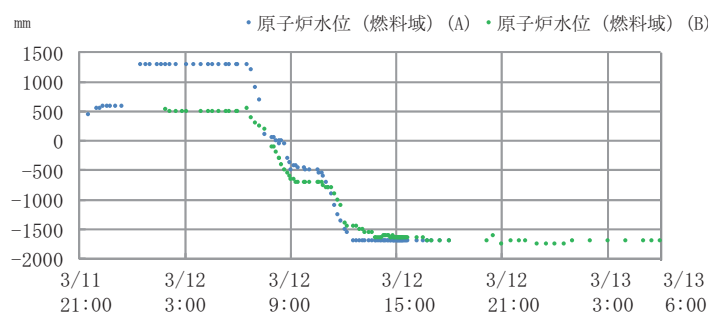
図表12 1号機原子炉水位の挙動 (3/11 21:00~3/13 6:00)

しかし、この間、1号機については、ICがほとんど機能していなかった上、同日4時頃までは少なくとも代替注水が全くなされず、その後も間欠的に代替注水がなされたにすぎないことが明らかであるから、原子炉水位が上昇し、又は同じレベルを維持することは物理的に考え難い。

- ④ 以上からすれば、1 号機については、プラント関連パラメータに記録された原子炉水位計が示す数値自体、信用性に欠けるといえる。

むしろ、ある時間帯において全く注水を実施していないにもかかわらず、原子炉水位計がほぼ不変の数値を示していたということは、原子炉水位が BAF を下回っていた可能性を示唆するものとして重要である。このように考えれば、少なくとも平成 23 年 3 月 11 日 22 時 20 分頃以降、原子炉水位が TAF+590mm を示して約 1 時間変化を示さず、その後同月 12 日 0 時 30 分頃に TAF+1,300mm を示して約 6 時間変化を示さなかったことも、その頃の 1 号機 R/B 内の放射線量が異常上昇したことや、同月 11 日 23 時 50 分頃に D/W 圧力が異常上昇していたこと、同月 12 日 2 時 45 分頃までに压力容器が破損していた可能性が高いことと整合的に理解できる。

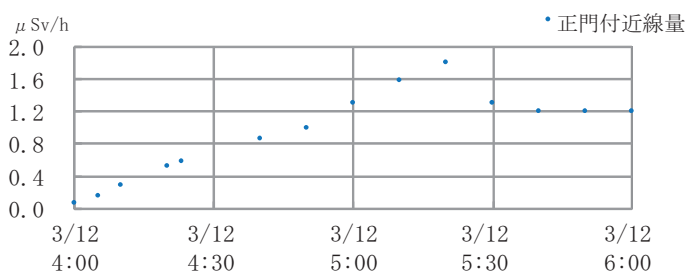
図表14 正門付近の放射線量の挙動 (3/12 4:00～3/12 6:00)

- ② 平成 23 年 3 月 12 日 3 時 45 分頃、1 号機 R/B 内に白いもやが立ち込め、放射線管理員が R/B 内へ立ち入れなくなっており、この頃、1 号機格納容器又はその周辺部から R/B 内へ、放射性物質含有の蒸気が漏えいしていた可能性が高い。
- ③ 正門モニタリングポスト付近における放射線量測定の結果、その測定値が、平成 23 年 3 月 12 日 4 時頃に $0.069 \mu \text{ Sv/h}$ であったのに対し、同日 4 時 20 分頃に $0.525 \mu \text{ Sv/h}$ 、同日 4 時 40 分頃に $0.866 \mu \text{ Sv/h}$ と上昇傾向を示し、同日 4 時 50 分頃には $1.002 \mu \text{ Sv/h}$ 、同日 5 時頃に $1.307 \mu \text{ Sv/h}$ 、同日 5 時 10 分頃に $1.590 \mu \text{ Sv/h}$ と更に上昇した（図表 14 参照）。

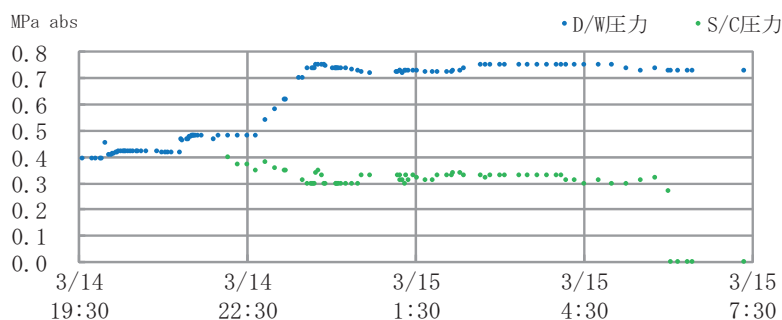
図表24 2号機D/W圧力等の挙動（3/14 19:30～3/15 7:30）

し、同日 21 時 18 分頃には 0.418MPa abs を示していた（図表 24 参照）。

2号機については、当時、D/Wの除熱のために格納容器冷却系が動作した実績はなく、格納容器ベントもなされた形跡がないことからすれば、同日 20 時 3 分頃の D/W 圧力の低下は、D/W からの漏えいによる可能性がある。もっとも、既に圧力容器から D/W 側に圧力が抜けるような損傷が生じていた場合には、蒸気や非凝縮性ガスが D/W 側に抜けて一時的に D/W 圧力が上昇し、その後これらの蒸気やガスが D/W 側から S/C 側にベント管を通じて抜けることで D/W 圧力が低下し、その後、D/W 圧力が少し上昇するところで安定化したという可能性も考えられることから、同日 19 時 59 分頃に圧力容器又はその周辺部に新たな損傷が生じたのではなく、それまでの間に既に圧力が抜ける損傷が生じていた可能性もある。

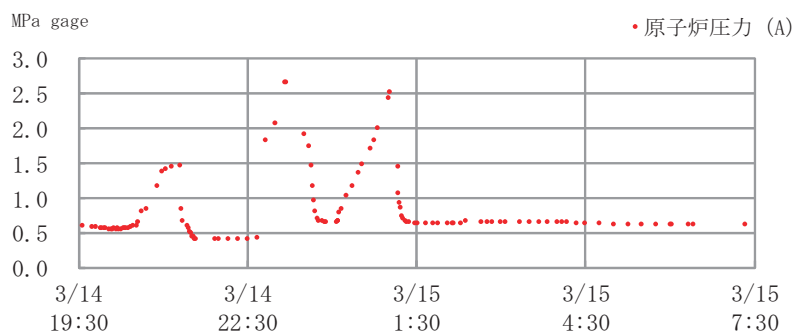
図表25 2号機原子炉圧力の挙動（3/14 19:30～3/15 7:30）

- ② さらに、2号機のプラント関連パラメータ^{*152}によれば、原子炉圧力は、平成23年3月14日21時18分頃に1.463MPa gageを示してから下降傾向に転じ、同日22時30分頃には0.405MPa gageを示しているのに対し、D/W圧力は、同日21時18分頃に0.418MPa absを示してから上昇傾向に転じ、同日23時35分頃には0.740MPa absまで上昇し、その後、同月15日7時20分頃まで0.7MPa abs台を推移した（前掲図表24及び図表25参照）。

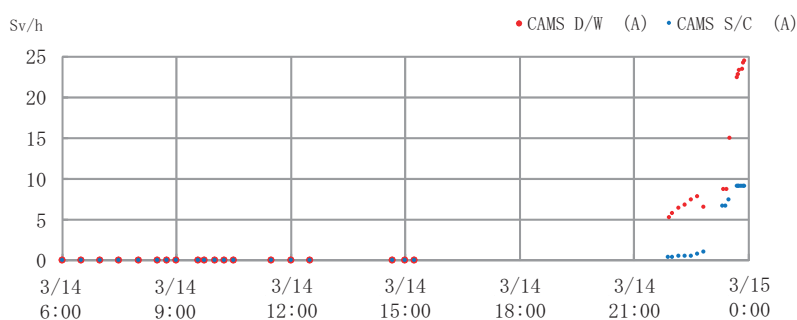
図表26 2号機CAMS D/W等の挙動 (3/14 6:00~3/15 0:00)

時 30 分頃には、D/W(A)側が 15.0Sv/h、S/C (A) 側が 7.40Sv/h、同日 23 時 54 分頃に D/W(A)側が 24.5Sv/h、S/C (A) 側が 9.10Sv/h と、急激な上昇傾向を示している。測定中断前は、D/W (A) 側のガンマ線量率は、S/C (A) 側のその約 9.5 分の 1 しかなかったのに、その 6 時間 40 分後に測定を再開すると、D/W(A)側のガンマ線量率は、測定中断前の約 4,963 倍、S/C (A) 側のガンマ線量率は、測定中断前の約 37.2 倍を示し、D/W (A) 側のガンマ線量率が極めて急激に上昇したため、D/W (A) 側のガンマ線量率は、S/C (A) 側のその約 14.0 倍を示すに至った。その後も、D/W 側のガンマ線量率が、S/C (A) 側のそれを大きく上回っている (図表 26 参照)。

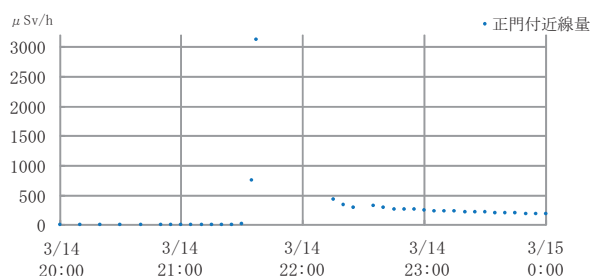
図表27 正門付近の放射線量の挙動 (3/14 20:00～3/15 0:00)

- ① 正門付近における放射線量測定の結果、平成 23 年 3 月 14 日 21 時 25 分頃に 6.8 μ Sv/h であったのに対し、同日 21 時 35 分頃に 760.0 μ Sv/h、同日 21 時 37 分頃に 3,130.0 μ Sv/h に急上昇した（図表 27 参照）。

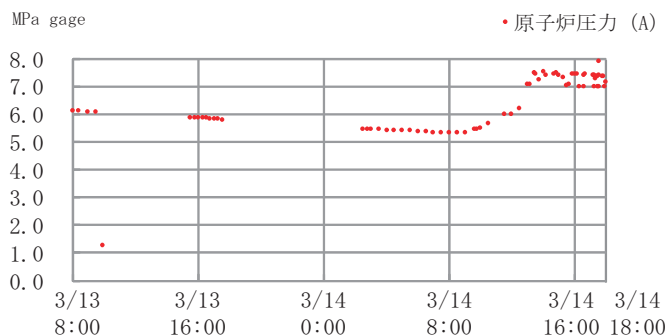
図表34 2号機原子炉圧力の挙動（3/13 8:00～3/14 18:00）

2号機のプラント関連パラメータ^{*184}によれば、原子炉圧力（A系）は、平成23年3月13日9時55分頃、1.283MPa gageまで急激に落ち込んだ後、ダウンスケールし、その後、同日15時30分頃に5.850MPa gageを示すまでの間、全く計測不能となっている。さらに、同プラント関連パラメータによれば、その後、原子炉圧力は徐々に上昇傾向にあり、同月14日13時頃以降、7MPa gageを超え、例えば、同日17時14分頃に7.403MPa gageを示した後、同日17時16分頃に6.975MPa gageを示し、同日17時28分頃に7.358MPa gageを示した後、同日17時30分頃に6.970MPa gageを示し、同日17時33分頃に7.880MPa gageを示した後、同日17時35分頃に6.975MPa gageを示している（図表34参照）。

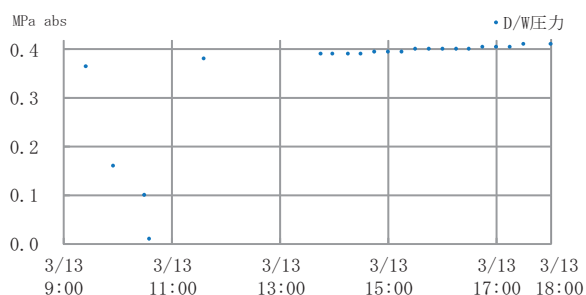
図表35 2号機D/W圧力の挙動 (3/13 9:00～3/13 18:00)

2 号機プラント関連パラメータ^{*186}によれば、D/W 圧力は、平成 23 年 3 月 13 日 9 時 55 分頃に 0.160MPa abs まで急激に低下した後、同日 10 時 30 分頃に 0.100MPa abs に低下して大気圧とほぼ等圧となり、さらに、同日 10 時 35 分頃には、大気圧を大きく下回る 0.010MPa abs を示してから、その後ダウンスケールしている（図表 35 参照）。

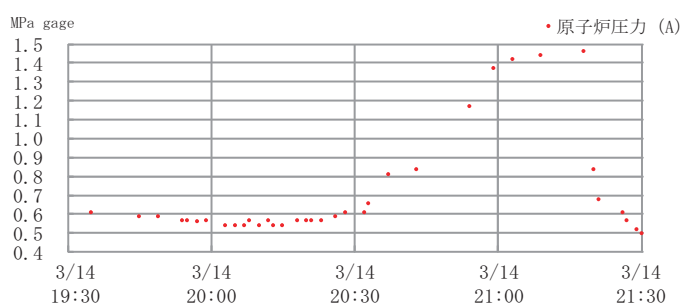
図表37 2号機原子炉圧力の挙動（3/14 19:30～3/14 21:30）

さらに、実際には、RCIC停止後の代替注水は、同日19時57分頃以降になってようやくなされたと認められるところ、2号機のプラント関連パラメータ^{*194}によれば、原子炉圧力が同日20時37分頃には0.810MPa gageを示し、その後も上昇傾向にある（図表37参照）。

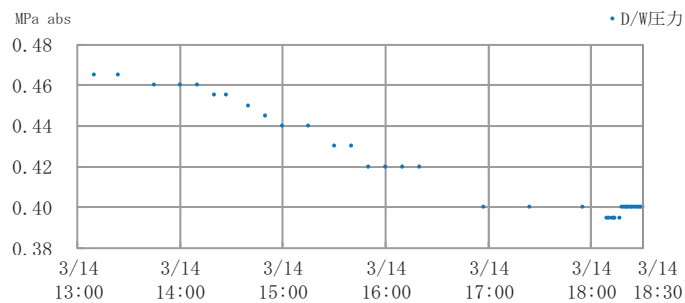
図表41 2号機D/W圧力の挙動 (3/14 13:00~3/14 18:30)

しかし、2号機のプラント関連パラメータ^{*220}によれば、継続的に計測されていたD/W圧力^{*221}は、平成23年3月14日12時30分頃には0.465MPa absを示していたのに、同日13時45分頃に0.460MPa abs、同日17時55分頃に0.400MPa abs、同日18時10分頃に0.395MPa absと、明らかに低下傾向を示していた(図表41参照)。

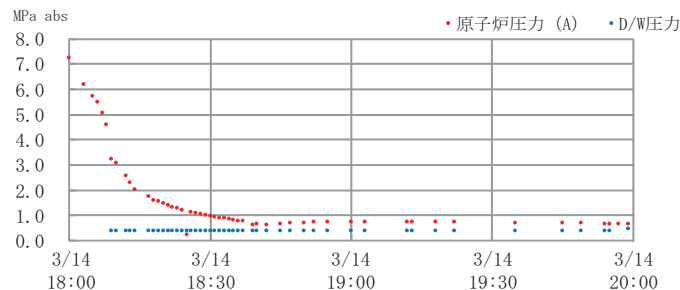
図表42 2号機原子炉圧力等の挙動 (3/14 18:00~3/14 20:00)

- ① 2 号機のプラント関連パラメータ^{*224}によれば、平成 23 年 3 月 14 日 18 時頃以降、同日 19 時 54 分頃までの間、原子炉圧力が 7.133MPa gage から 0.563MPa gage まで急激に低下している。その一方で、D/W 圧力は、0.395~0.400MPa abs までの値を推移して、ほぼ一定の値を示し、顕著な上昇が認められない（図表 42 参照）。

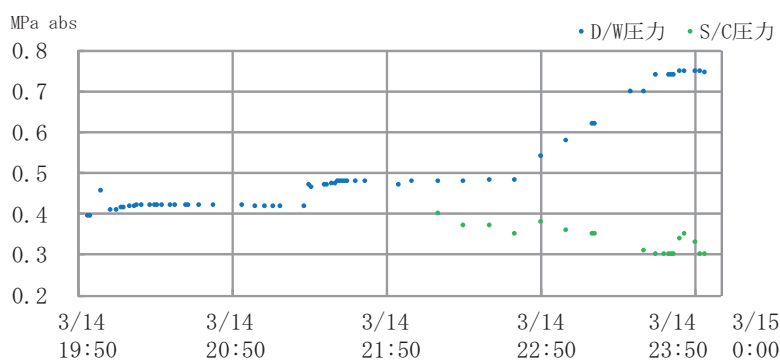
図表43 2号機D/W圧力等の挙動（3/14 19:50～3/15 0:00）

- ① 2 号機のプラント関連パラメータ^{*226}によれば、D/W 圧力は、平成 23 年 3 月 14 日 19 時 59 分頃に 0.455MPa abs を示した後、同日 20 時 3 分頃に 0.410MPa abs まで低下した（図表 43 参照）。

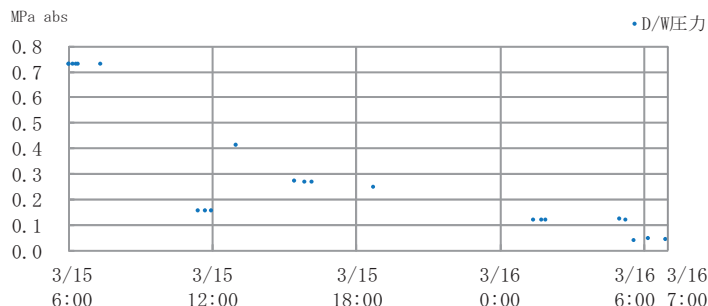
図表 45 2号機D/W圧力の挙動（3/15 6:00～3/16 7:00）

- ① 2 号機のプラント関連パラメータ^{*230}によれば、D/W 圧力は、平成 23 年 3 月 15 日 7 時 20 分頃に 0.730MPa abs を示していたのに対し、同日 11 時 25 分頃に 0.155MPa abs まで急激に低下している（図表 45 参照）。

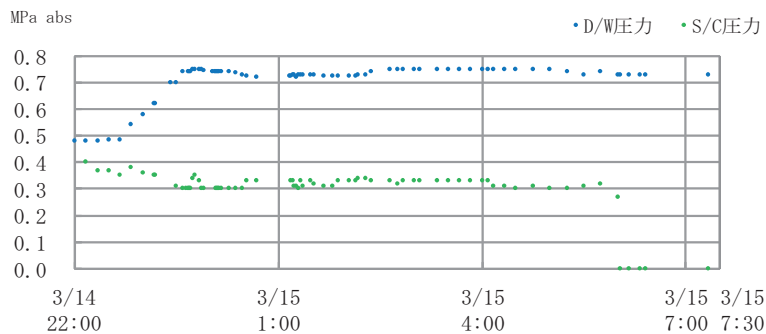
図表 46 2号機D/W圧力等の挙動（3/14 22:00～3/15 7:30）

- ① 2 号機のプラント関連パラメータ^{*233}によれば、平成 23 年 3 月 14 日 22 時 10 分頃、D/W 圧力が 0.480MPa abs を示してから上昇傾向を示す一方で、S/C 圧力が 0.400MPa abs を示してから下降傾向を示すようになった。その結果、同日 23 時 35 分頃には D/W 圧力が 0.740MPa abs、S/C 圧力が 0.300MPa abs を示し、それ以降、同月 15 日 5 時 45 分頃まで、D/W 圧力が 0.740MPa abs 前後、S/C 圧力が 0.3MPa abs 台を推移するようになった。そして、2 号機のプラント関連パラメータ^{*234}によれば、S/C 圧力は、同日 6 時頃に 0.270MPa abs、同日 6 時 2 分頃に 0.000MPa abs を示し、その後も同日 7 時 20 分頃まで、合計 4 回にわたり、いずれも 0.000MPa abs を示したとして記録されている（図表 46 参照）。

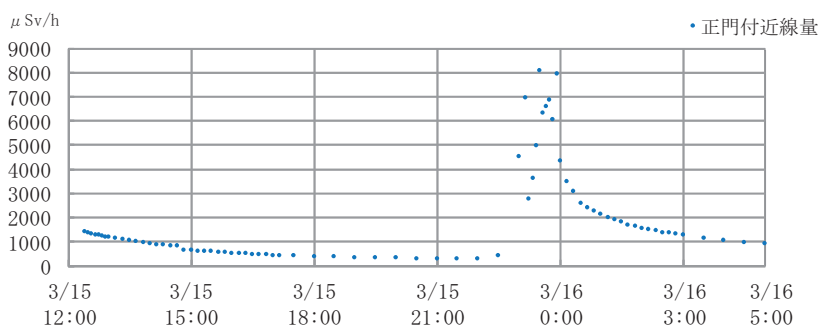
図表51 正門付近の放射線量の挙動（3/15 12:00~3/16 5:00）

- ① 正門付近の放射線量測定結果によれば、平成 23 年 3 月 15 日 13 時から同日 15 時 25 分にかけての頃、1,000 μ Sv/h 超から 500 μ Sv/h 前後に減少し、その後数百 μ Sv/h を推移し、同日 23 時頃に 4,548.0 μ Sv/h、同日 23 時 10 分頃に 6,960.0 μ Sv/h、同日 23 時 30 分頃に 8,080.0 μ Sv/h と急上昇し、同月 16 日 4 時頃まで 1,000 μ Sv/h を超える高い放射線量を示していた（図表 51 参照）。

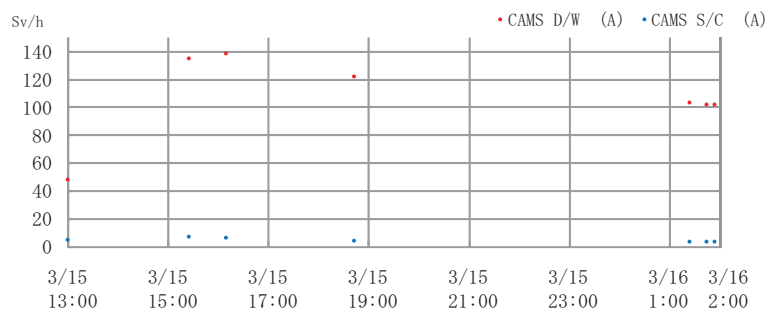
図表 53 2号機CAMSの挙動 (3/15 13:00~3/16 2:00)

現に、2 号機のプラント関連パラメータ上の CAMS 測定結果^{*249}によれば、平成 23 年 3 月 15 日 13 時頃に D/W(A)が 47.7Sv/h、S/C (A) が 4.62Sv/h を示していたが、同日 15 時 25 分頃に D/W(A)が 135Sv/h、S/C (A) が 6.92Sv/h と急激に上昇し、その後も、同日 16 時 10 分頃に D/W(A)が 138Sv/h、S/C (A) が 6.49Sv/h とガンマ線量率が上昇する値を示している。さらに、同日 18 時 43 分頃に D/W(A)が 122Sv/h、S/C (A) が 4.40Sv/h を示した後、6 時間 30 分以上計測されなかったが、計測を再開した同月 16 日 1 時 24 分頃に D/W(A)が 103Sv/h、S/C (A) が 3.68Sv/h、同日 1 時 44 分頃に D/W(A)が 102Sv/h、S/C (A) が 3.66Sv/h、同日 1 時 54 分頃に D/W(A)が 102Sv/h、S/C (A) が 3.65Sv/h と、ほぼ横ばい傾向にあるものの、D/W 側及び S/C 側を合計すると、1 号機との比較において、より高いガンマ線量率を示していた (図表 53 参照)。

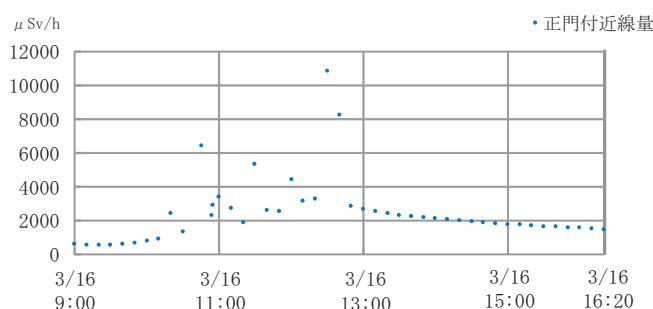
図表55 正門付近の放射線量の挙動 (3/16 9:00~3/16 16:20)

- ① 正門付近において放射線量を測定した結果、平成 23 年 3 月 16 日 9 時 30 分頃に 582.3 μ Sv/h を示していたのに、同日 10 時 20 分頃に 2,399.0 μ Sv/h、同日 10 時 45 分頃に 6,400.0 μ Sv/h、同日 12 時 30 分頃には 10,850.0 μ Sv/h、同日 12 時 40 分頃に 8234.0 μ Sv/h などと、同日 16 時 20 分頃まで 1,000 μ Sv/h をはるかに超える高い数値を示している（図

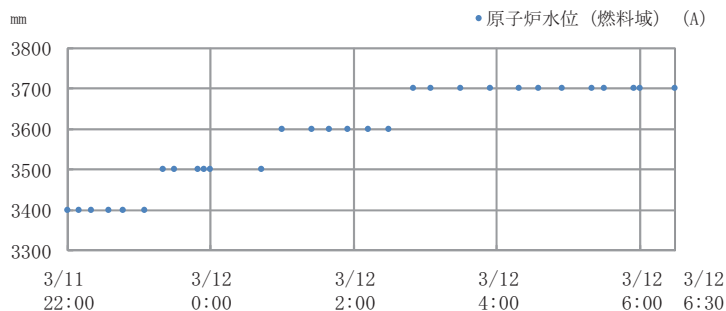
図表58 2号機原子炉水位の挙動（3/11 22:00~3/12 6:30）

2号機のプラント関連パラメータ^{*282}によれば、平成23年3月11日22時頃に監視可能となった原子炉水位計（燃料域A系）は、それ以降、同月12日6時30分頃までの間、原子炉水位はTAF+3,400~3,700mmを推移しており、密度補正をも考慮に入れば、この頃、原子炉水位はTAF+3,700mmを超えていた可能性が高い（図表58参照）。

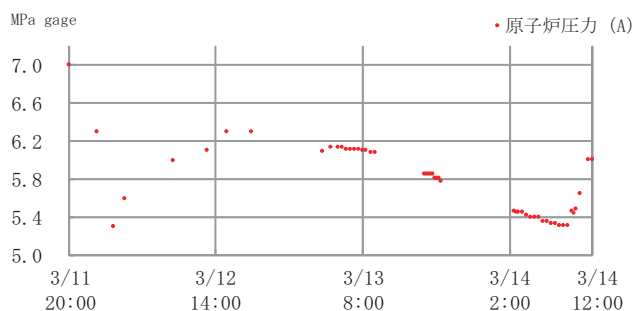
図表60 2号機原子炉圧力の挙動 (3/11 20:00~3/14 12:00)

他方、2 号機のプラント関連パラメータ^{*286}によれば、2 号機の原子炉圧力は、同月 11 日 20 時 7 分頃に 7.000MPa gage を示して以降、同月 14 日 12 時頃までの間、おおむね 5.300~6.300MPa gage を推移しており、かかる原子炉圧力では、SR 弁の逃し弁機能や安全弁機能が動作するような状態にはなかったと考えられる（図表 60 参照）。

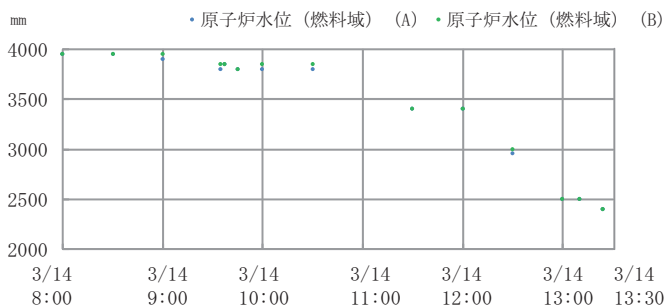
図表64 2号機原子炉水位の挙動（3/14 8:00～3/14 13:30）

現に、2 号機のプラント関連パラメータ^{*290}によれば、原子炉水位（燃料域 A 系）は、同日 9 時頃に TAF+3,900mm を示して以降、同日 12 時 30 分頃には TAF+2,950mm、同日 13 時頃には TAF+2,500mm と、明らかな低下傾向を示している（図表 64 参照）。

もともと、同日 9 時 57 分から同日 13 時にかけての頃、CAMS によって複数回計測されたガンマ線量率からすれば、2 号機の炉心損傷割合はいずれも 0~5%未満の範囲を超えておらず^{*291}、この時点ではまだ、原子炉水位が下降傾向にあるものの炉心露出・損傷にまでは至っていないと考えられる。

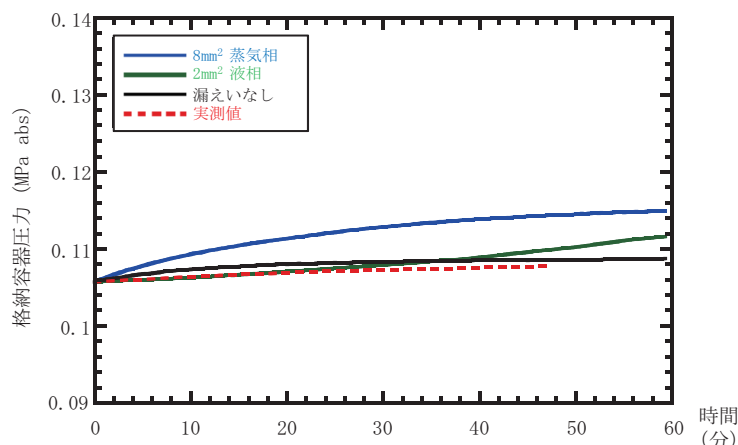
図表67 0.23m³/h相当の冷却材漏えいが生じた場合の格納容器圧力の変化

さらに、JNES の、保安規定第 31 条で定める運転上許容された「不明確な箇所からの漏えい率」の上限である漏えい率 $0.23 \text{ m}^3/\text{h}$ 相当の冷却材漏えいとなる漏えい面積^{*319}を仮定した D/W 圧力の解析を実施した。その結果、実測の D/W 圧力の変化に対し、蒸気相漏えいの場合には約 3.7 倍、液相漏えいの場合には約 2.2 倍の圧力上昇を示した。これに対し、压力容器から格納容器への漏えいを仮定しない場合の D/W 圧力の解析値は、実測の D/W 圧

力の変化と比較的よく近似していた（図表 67 参照）。

すなわち、漏えい率 0.23 m³/h 相当の冷却材漏えいとなる漏えい面積を仮定した場合も、D/W 圧力の実測値を整合的に再現するには至らなかったのに対し、漏えいを仮定しない場合には D/W 圧力の実測値と比較的よく近似していたことから、地震発生後、津波到達までの間、保安規定で運転上の制限とされる漏えい率 0.23 m³/h 相当以上の漏えいが発生していた可能性は低いと考えられる。

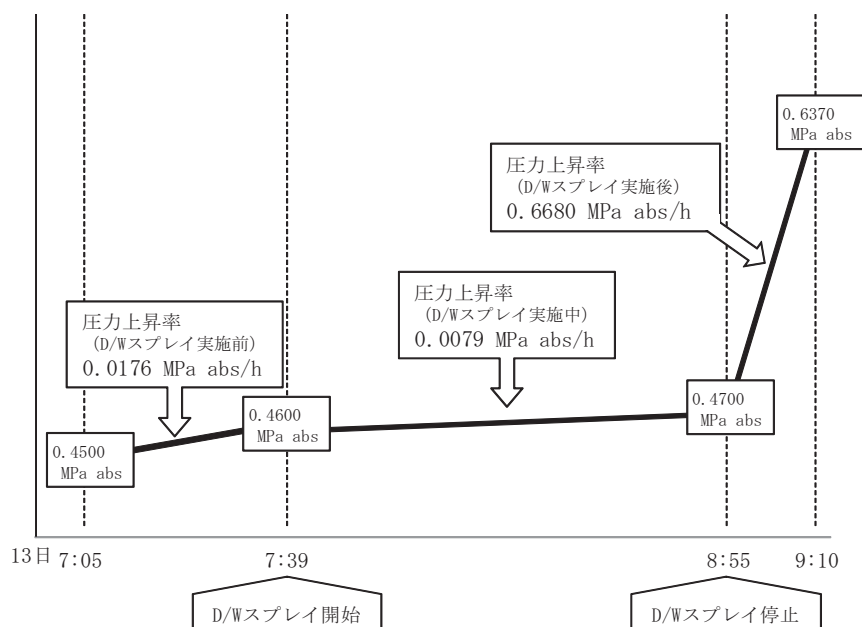
図表71 3号機 D/Wスプレー前後の圧力変化

ていることからすると、D/W スプレー停止後の D/W 圧力の急激な上昇は、D/W スプレー停止の影響が全くなかったとまでは言えないものの、少なくとも、D/W スプレーの停止以外に主たる原因があると考えるのが自然である（図表 71 参照）。

なお、この頃 SR 弁が自然に開となった可能性については、仮にその可能性があったとしても、SR 弁が開いた場合には、SR 弁を通じて S/C 側に蒸気が流入して S/C 圧力が上昇し、さらに、真空破壊装置が動作してベント管を通じ S/C 側から D/W 側へ蒸気が流入して D/W 圧力が上昇し、結局、D/W と S/C がほぼ等圧となるといった過程をたどると考えられるので、そのみでは、D/W 圧力の方が S/C 圧力よりも上昇幅が大きいことの説明が困難である。

- ⑦ 以上からすれば、同日 9 時 10 分頃にも、圧力容器又はその周辺部^{*370} から D/W 側へ直接圧力が抜ける損傷が更に生じていた可能性がある。

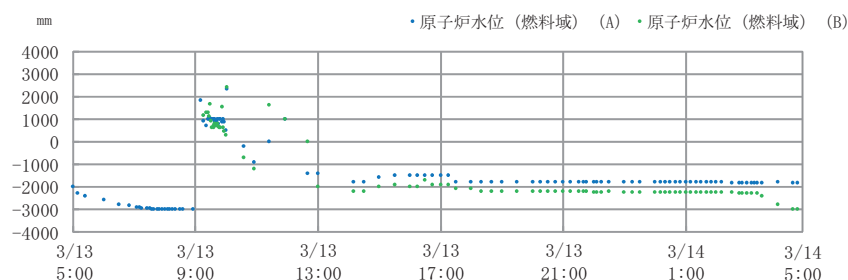
図表72 3号機原子炉水位の挙動（3/13 5:00～3/14 5:00）

していない（図表 72 参照）。

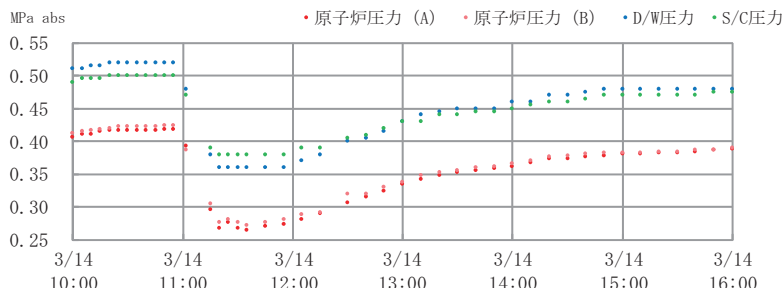
図表74 3号機原子炉圧力等の挙動（3/14 10:00～3/14 16:00）

時 1 分頃の 3 号機 R/B 爆発の前後を問わず、原子炉圧力は、A 系及び B 系のいずれも、ほぼ 0.200~0.300MPa gage 前後を示しているが^{*403}、D/W 圧力よりも 0.1MPa 程度低い値を示している上、D/W 圧力の挙動と、その傾向が類似している（図表 74 参照）。

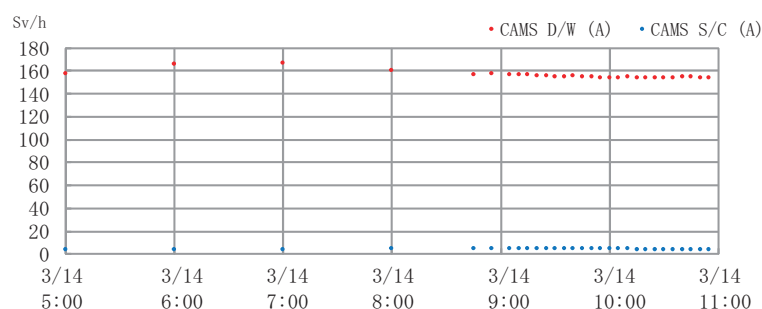
図表75 3号機CAMS D/W等の挙動 (3/14 5:00～3/14 11:00)

の間、ほぼ同様の測定結果となっていることから、誤測定とは考え難い（図表 75 参照）。

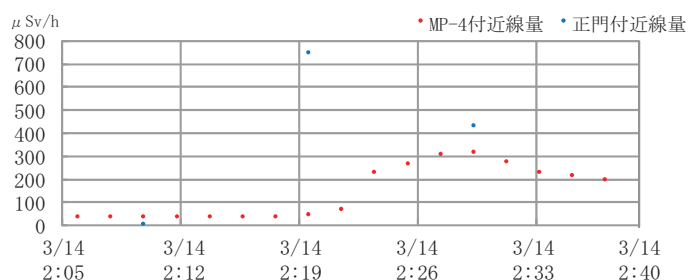
図表 76 正門付近等の放射線量の挙動 (3/14 2:05~3/14 2:40)

- ① 正門付近において放射線量を計測した結果、平成 23 年 3 月 14 日 2 時 10 分頃に $4.6 \mu \text{ Sv/h}$ を示していたのに、同日 2 時 20 分頃には $751.2 \mu \text{ Sv/h}$ に急上昇した。さらに、モニタリングポスト 4 番付近における線量計測の結果、同日 2 時 20 分頃に $44.6 \mu \text{ Sv/h}$ であったのに、同日 2 時 24 分頃には $227.9 \mu \text{ Sv/h}$ 、同日 2 時 30 分頃には $319.3 \mu \text{ Sv/h}$ に急上昇した（図表 76 参照）。

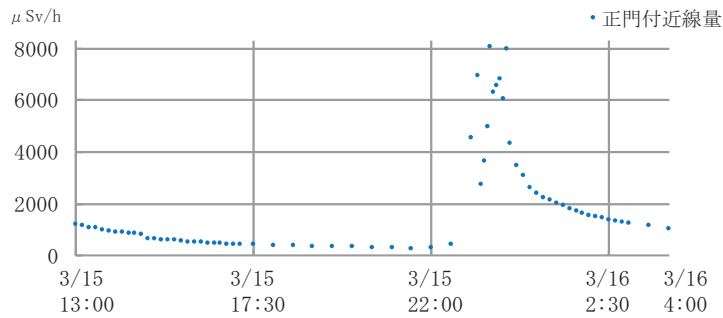
図表 79 正門付近の放射線量の挙動（3/15 13:00～3/16 4:00）

正門付近の放射線量測定結果によれば、平成 23 年 3 月 15 日 13 時頃から同日 15 時 25 分頃にかけて 1,000 μ Sv/h 超から 500 μ Sv/h 前後に減少し、その後数百 μ Sv/h を推移していたが、同日 23 時頃に 4,548.0 μ Sv/h まで放射線量が急上昇し、同日 23 時 10 分頃に 6,960.0 μ Sv/h、同日 23 時 30 分頃に 8,080.0 μ Sv/h まで上昇し、同月 16 日 4 時頃まで

1,000 μ Sv/h を超える放射線量を示していた（図表 79 参照）。

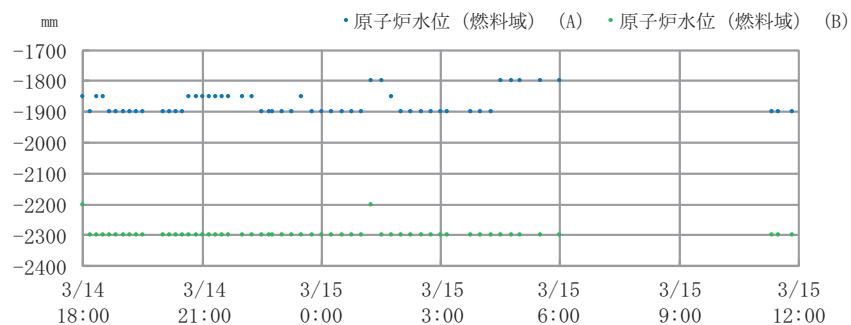
図表 80 3号機原子炉水位の挙動（3/14 18:00～3/15 12:00）

- ① 3 号機のプラント関連パラメータ^{*419}によれば、原子炉水位は、平成 23 年 3 月 14 日 18 時頃以降、同月 17 日午前中までの間、燃料域 A 系が TAF-1,850mm 又は-1,900mm を示し、燃料域 B 系が TAF-2,200mm 又は-2,300mm を示すのみで、ほぼ変化が生じていない（図表 80 参照）。

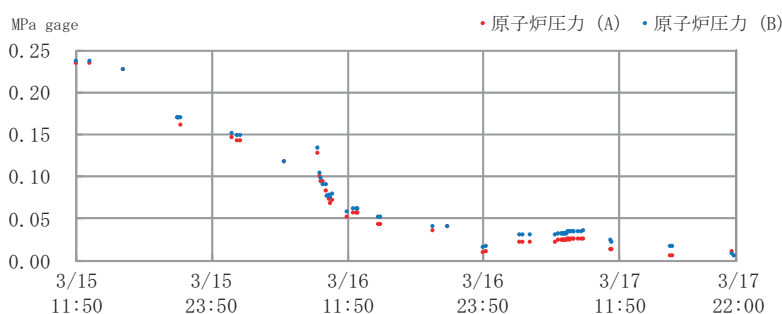
図表81 3号機原子炉圧力の挙動（3/15 11:50～3/17 22:00）

3 号機のプラント関連パラメータ^{*422}によれば、平成 23 年 3 月 15 日 13 時頃、原子炉圧力計の指示値は、A 系が 0.235MPa gage、B 系が 0.237MPa gage を示し、その後、低下傾向を示し、同月 16 日 6 時 15 分頃には A 系及び B 系のいずれも、0.117MPa gage を示していた。その後、しばらく計測がなされず、次に計測した同日 9 時 10 分頃には、原子炉圧力計の指示値は、A 系が 0.128MPa gage、B 系が 0.134MPa gage を示すも、再度低下傾向に転じ、同月 16 日 23 時 50 分頃に A 系が 0.009MPa gage、B 系が 0.015MPa gage を示し、その後も大気圧とほぼ等圧で推移した（図表 81 参照）。

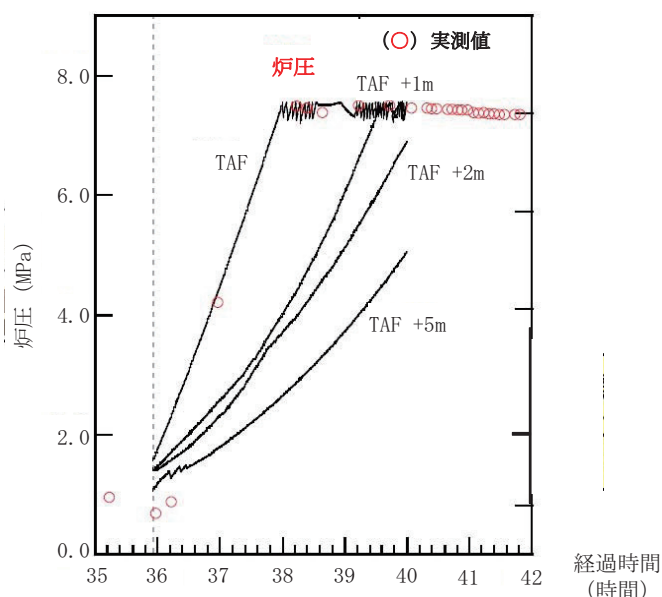
図表83 HPCI停止以降SR弁が開くまでの原子炉圧力上昇の挙動についてHPCI停止時の水位をパラメータとして実施した感度解析の結果

もともと、JNES は、この報告においても、その後においても、HPCI 停止時に原子炉水位が TAF+0m となるように HPCI の注水量を調整した上で、炉心露出開始時間、炉心損傷開始時間及び圧力容器破損時間に関する再解析を試みていない。

HPCI 停止時には原子炉水位が計測不能であったため、この時点における原子炉水位の正確な把握は困難であるものの、JNES が平成 24 年 2 月 1 日に公表した上記報告結果や、当直引継日誌の平成 23 年 3 月 13 日 3 時 51 分

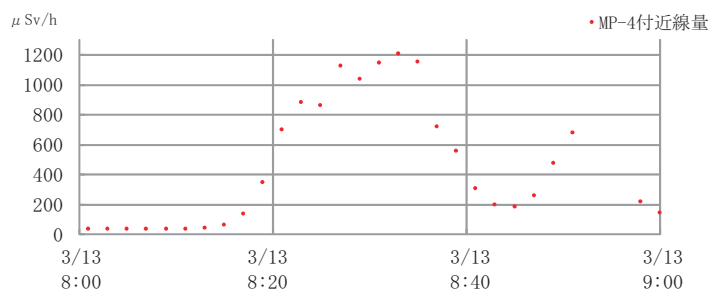
図表84 モニタリングポスト4付近の放射線量の挙動 (3/13 8:00~3/13 9:00)

モニタリングポスト 4 番付近での放射線量測定の結果、平成 23 年 3 月 13 日 8 時 1 分頃に $34.9 \mu\text{Sv/h}$ であったのに対し、その後急激に上昇していき、同日 8 時 17 分頃に $135.5 \mu\text{Sv/h}$ 、同日 8 時 21 分頃に $698.2 \mu\text{Sv/h}$ 、同日 8 時 27 分頃に $1,124.3 \mu\text{Sv/h}$ 、同日 8 時 33 分頃に $1,204.2 \mu\text{Sv/h}$ を示し、その後下降線をたどり、同日 8 時 45 分頃にいったん $186.2 \mu\text{Sv/h}$ を示し、再び上昇傾向に転じている（図表 84 参照）。

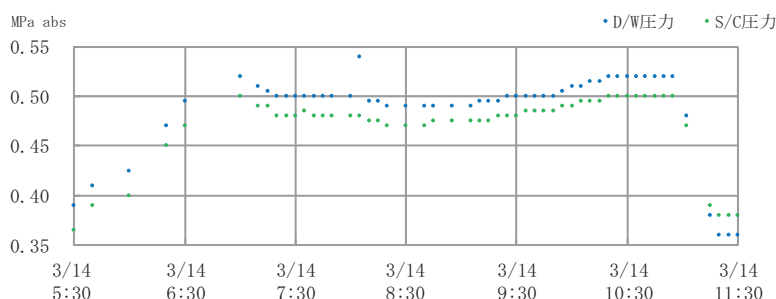
図表86 3号機D/W圧力等の挙動（3/14 5:30～3/14 11:30）

① 3号機のプラント関連パラメータ^{*453}によれば、D/W圧力は、平成23年3月14日7時頃に0.5200MPa absを示してから、一時0.49MPa abs台を示すこともあったが、同日10時55分頃までの間、0.5MPa abs台を推移している（図表86参照）。

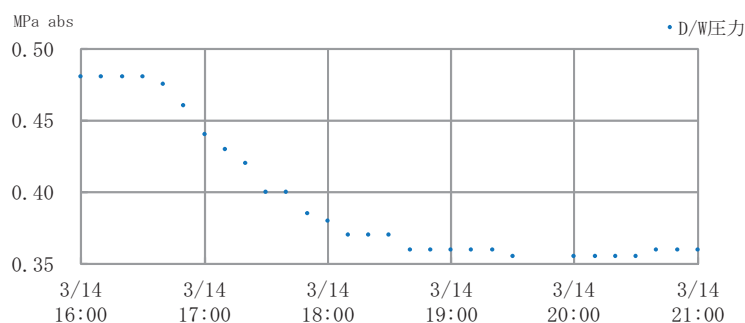
図表87 3号機D/W圧力の挙動（3/14 16:00～3/14 21:00）

月 14 日 16 時 30 分頃に 0.4800MPa abs を示してから、同日 20 時 10 分頃に 0.3550MPa abs を示すまでの間、低下傾向にあった（図表 87 参照）。

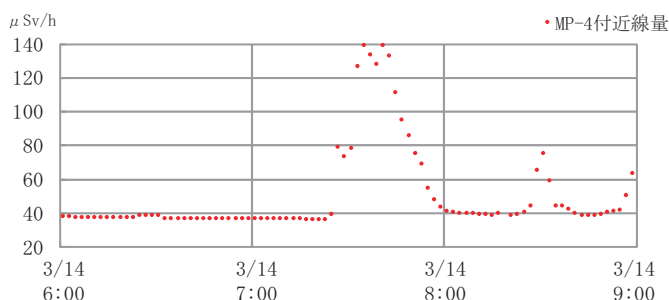
図表88 モニタリングポスト4付近の放射線量の挙動（3/14 6:00～3/14 9:00）

139.3 μ Sv/h、同日 7 時 41 分頃に 139.1 μ Sv/h を示すなど、放射線量が上昇した（図表 88 参照）。

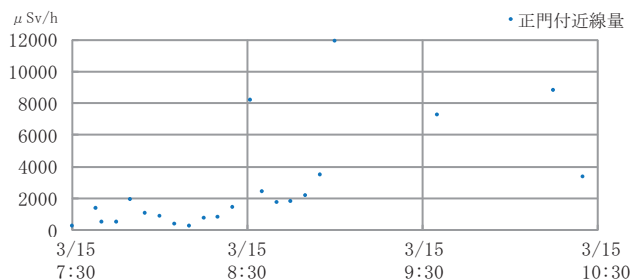
図表89 正門付近の放射線量の挙動 (3/15 7:30~3/15 10:30)

Sv/h まで低下したものの、さらに、同日 8 時 25 分頃に 1,413.0 μ Sv/h、同日 8 時 31 分頃に 8,217.0 μ Sv/h、同日 9 時頃には 11,930.0 μ Sv/h まで急激に上昇し、その後も同日 10 時 25 分頃までの間、数千 μ Sv/h の高い放射線量が計測されていた（図表 89 参照）。

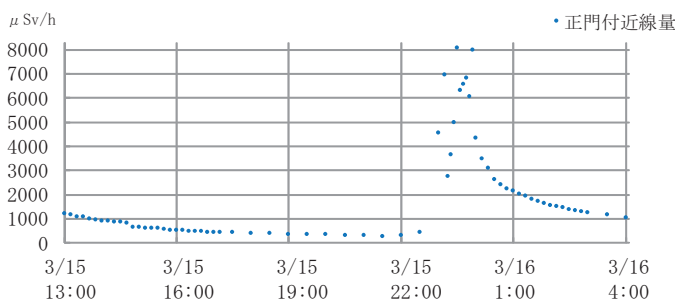
図表90 正門付近の放射線量の挙動 (3/15 13:00~3/16 4:00)

正門付近の放射線量測定結果によれば、平成 23 年 3 月 15 日 13 時頃から同日 15 時 25 分頃にかけて 1,000 μ Sv/h 超から 500 μ Sv/h 前後に減少し、その後数百 μ Sv/h を推移していたが、同日 23 時頃に 4,548.0 μ Sv/h まで放射線量が急上昇し、同日 23 時 10 分頃に 6,960.0 μ Sv/h、同日 23 時 30 分頃に 8,080.0 μ Sv/h まで上昇し、同月 16 日 4 時頃まで 1,000 μ Sv/h を超える放射線量を示していた（図表 90 参照）。

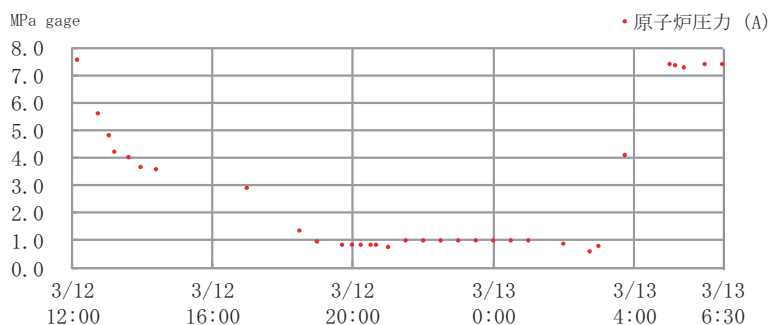
図表92 3号機原子炉圧力の挙動 (3/12 12:00~3/13 6:30)

- ① 3 号機のプラント関連パラメータ^{*478}によれば、原子炉圧力(A系)は、HPCI 起動前である平成 23 年 3 月 12 日 12 時 10 分頃に 7.530MPa gage を示していたが、HPCI が起動した後である同日 12 時 45 分頃には 5.600MPa gage、同日 17 時頃に 2.900MPa gage、同日 19 時頃に 0.950MPa gage と明らかな減圧傾向を示している (図表 92 参照)。

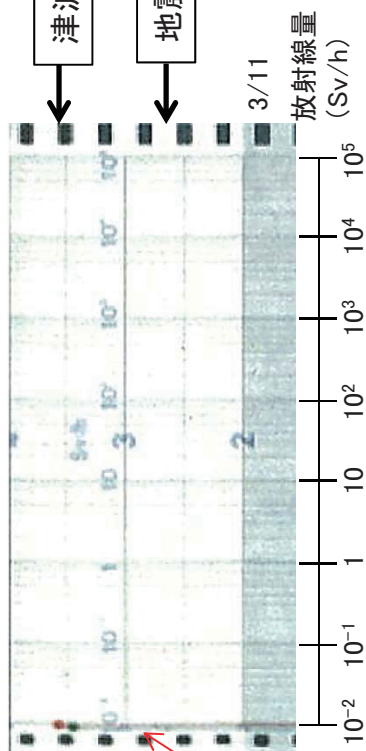
いずれも最下限値を示している。

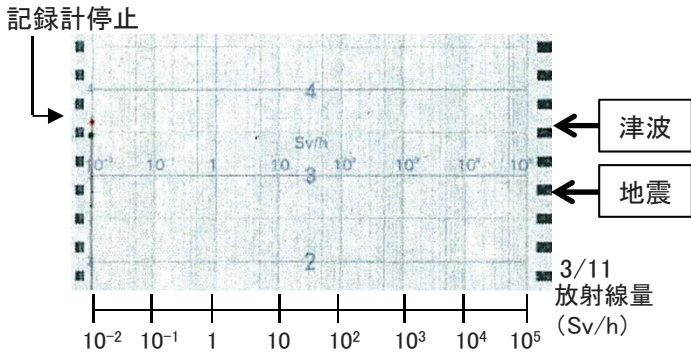
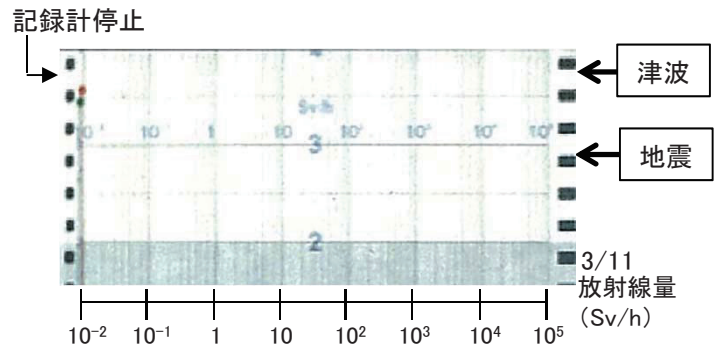
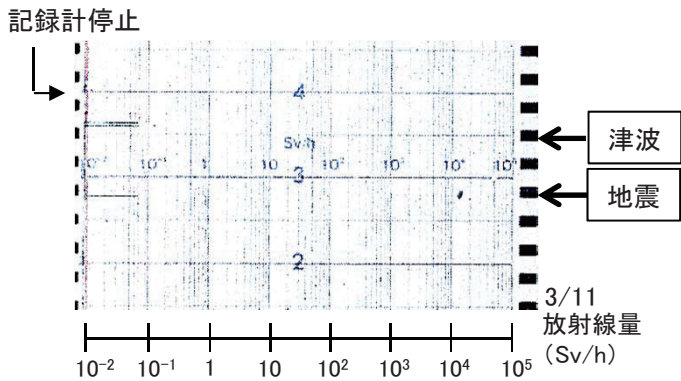
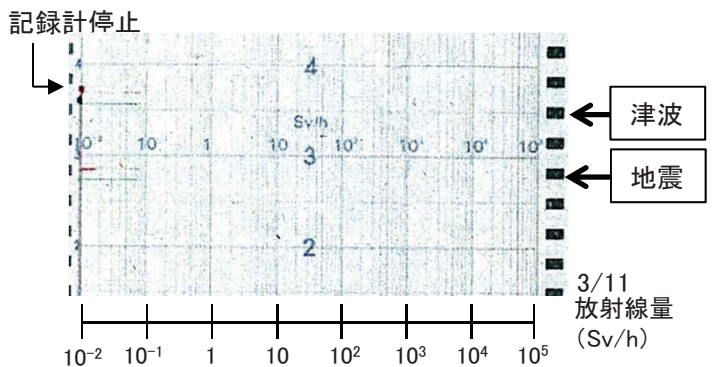
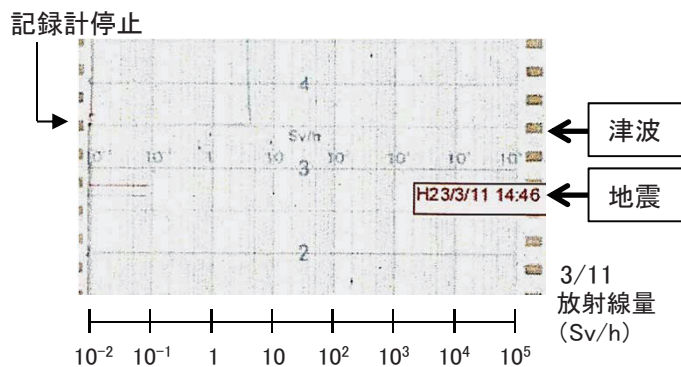
1～3号機 格納容器雰囲気監視系放射線モニタ(CAMS)

有意な放射線量の上昇は認められない。

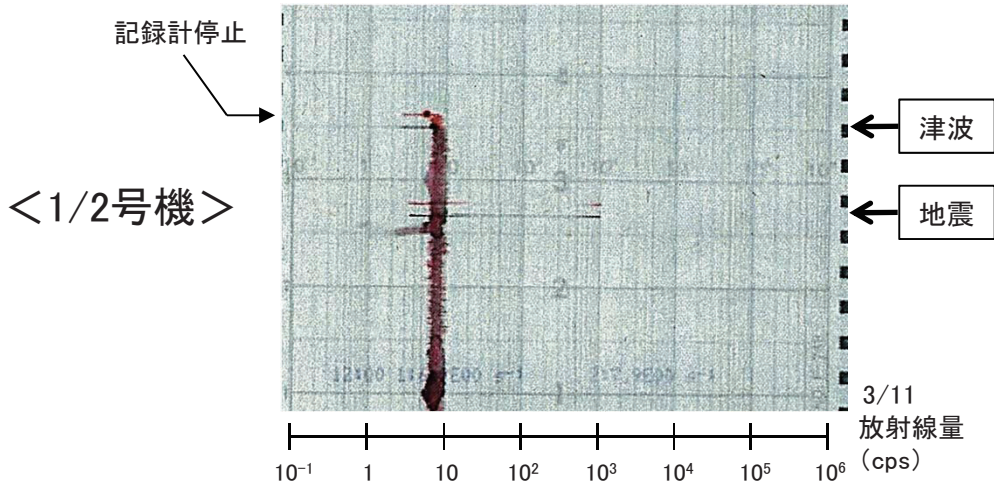
1～6号機 主排気筒放射線モニタ

有意な放射線量の上昇は認められない。

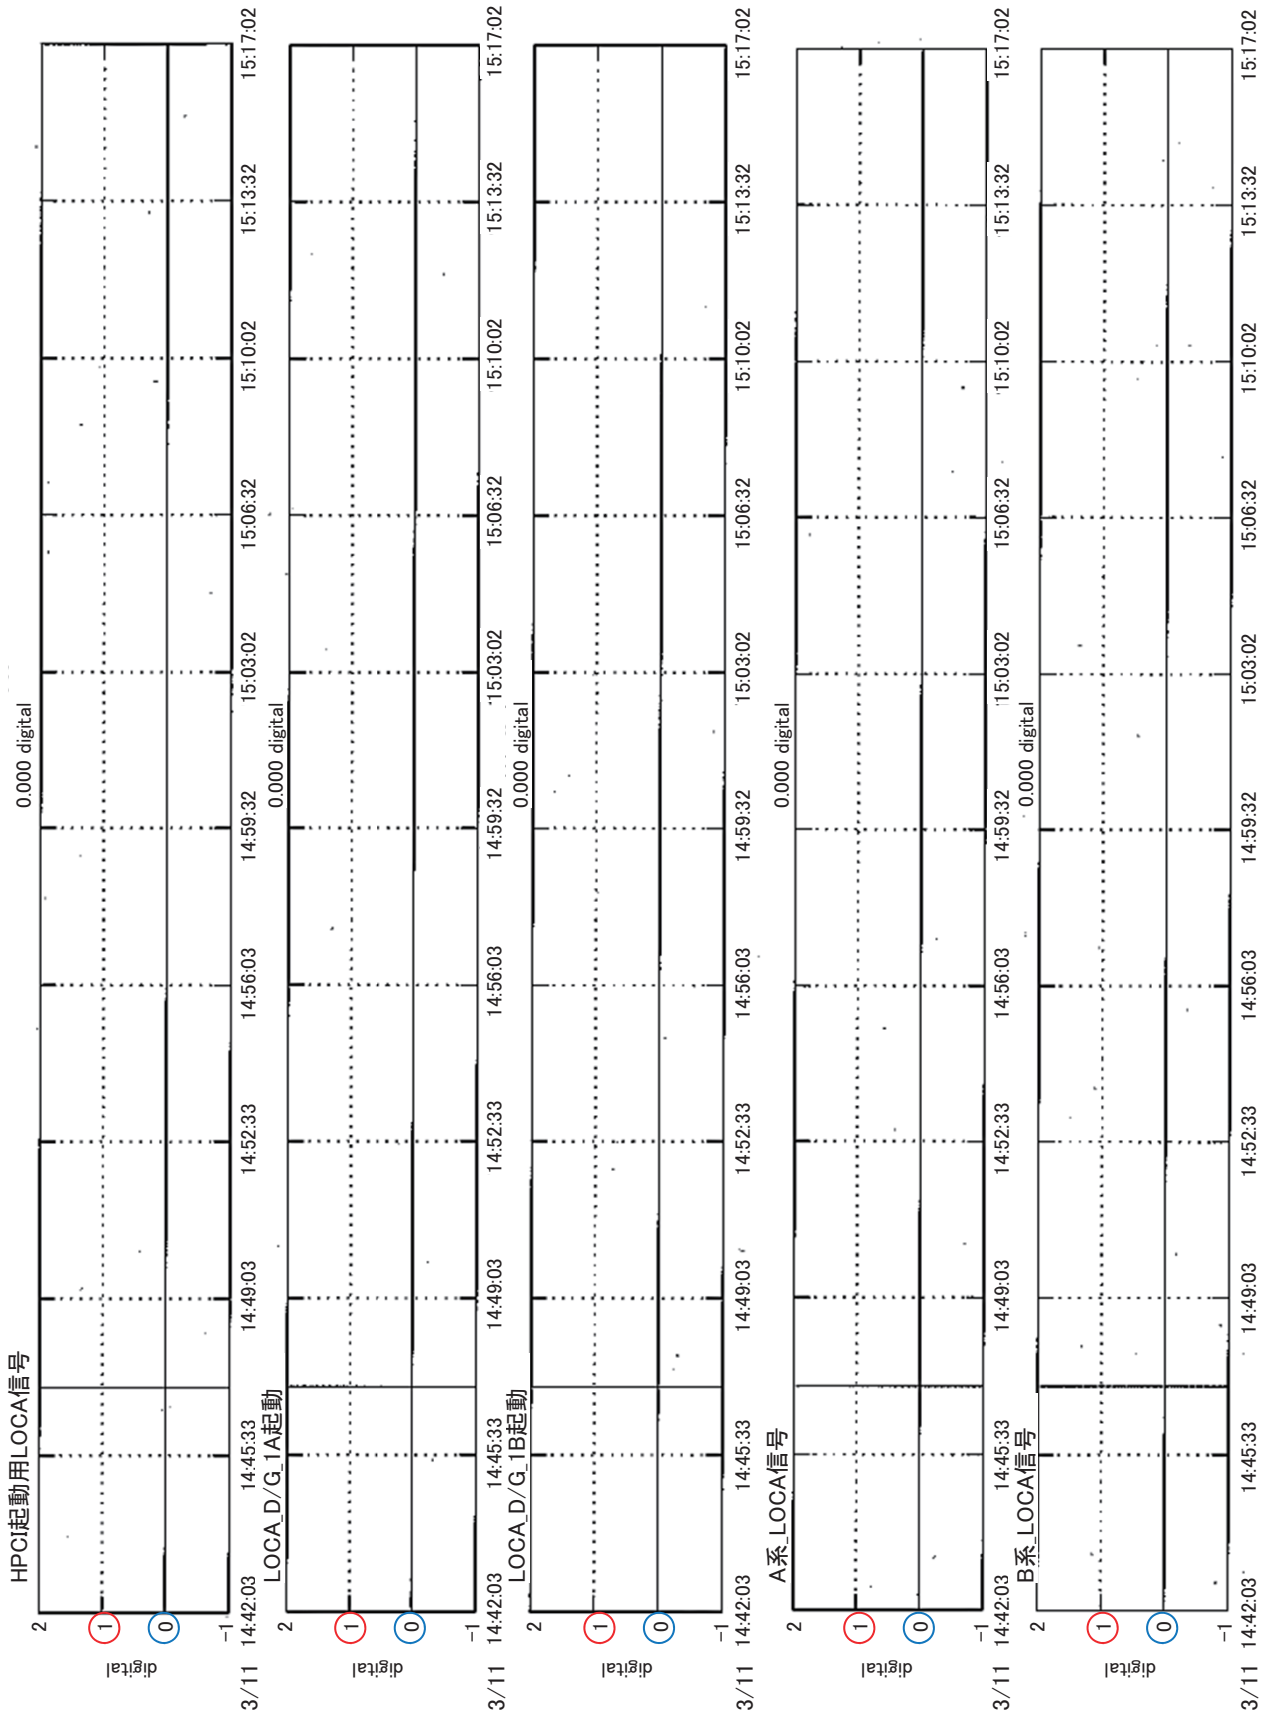
1号機におけるLOCA信号の状況

いずれの系統からもLOCA信号は発信されなかった

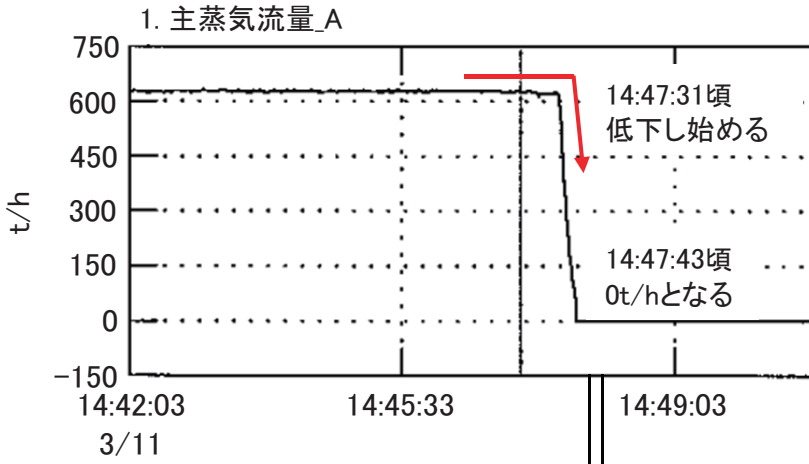
1号機 主蒸気流量、APRM出力

3/11
14:47:50 A系・C系 「主蒸気管流量高」
14:47:51 B系・D系 「主蒸気管流量高」
(1号機アラームタイプに基づく)

主蒸気流量低下の挙動とAPRM出力低下の挙動が整合的

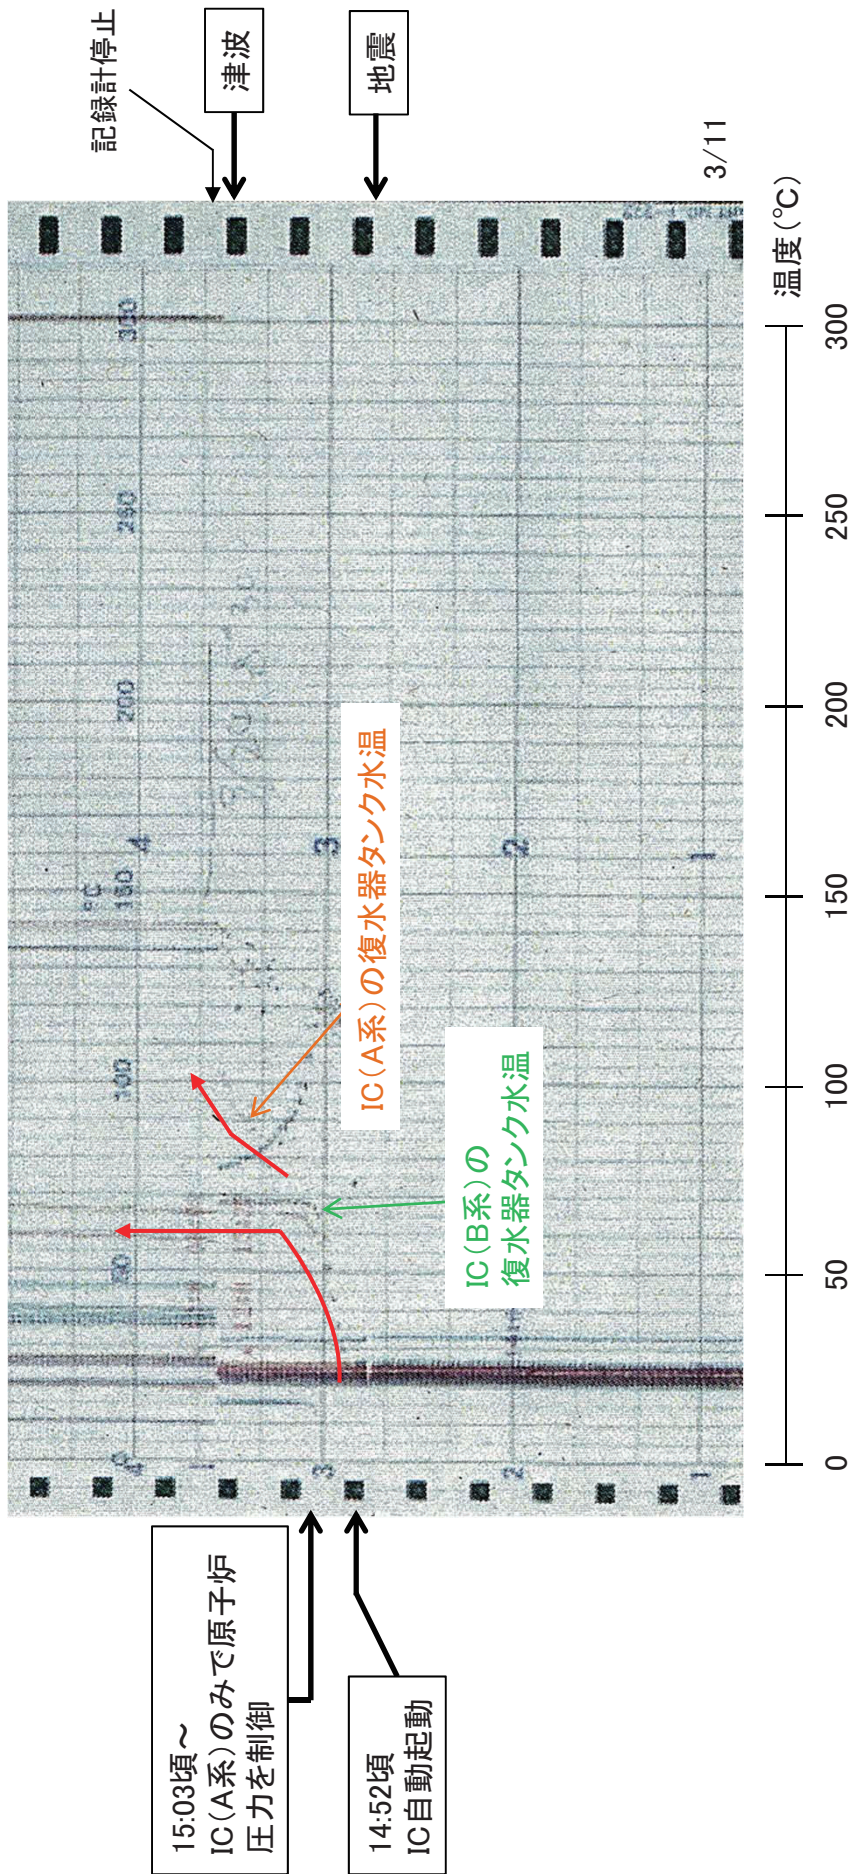
1号機 非常用復水器タンク水温

非常用復水器タンク水温は、A系・B系とも、IC配管内を流れる蒸気との熱交換に伴い上昇傾向を示している。

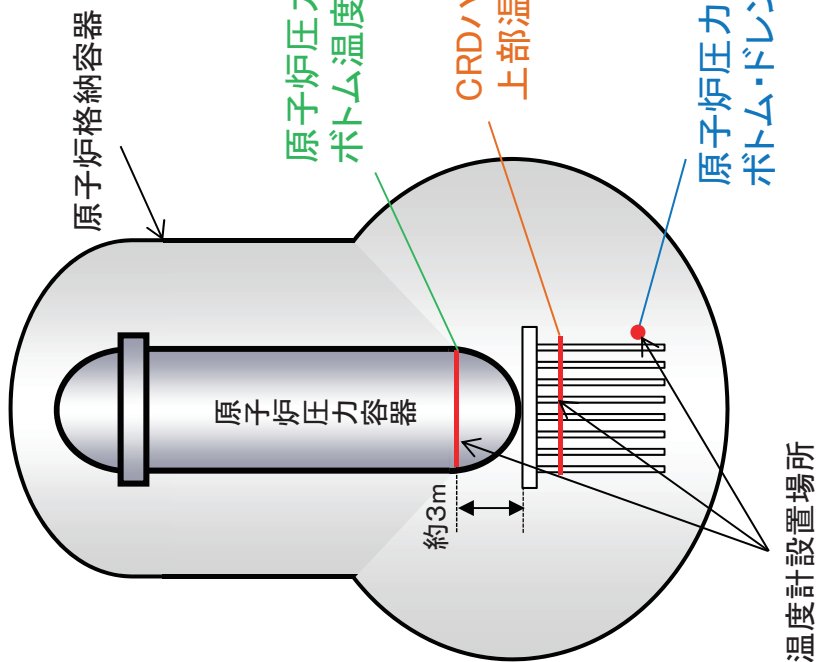
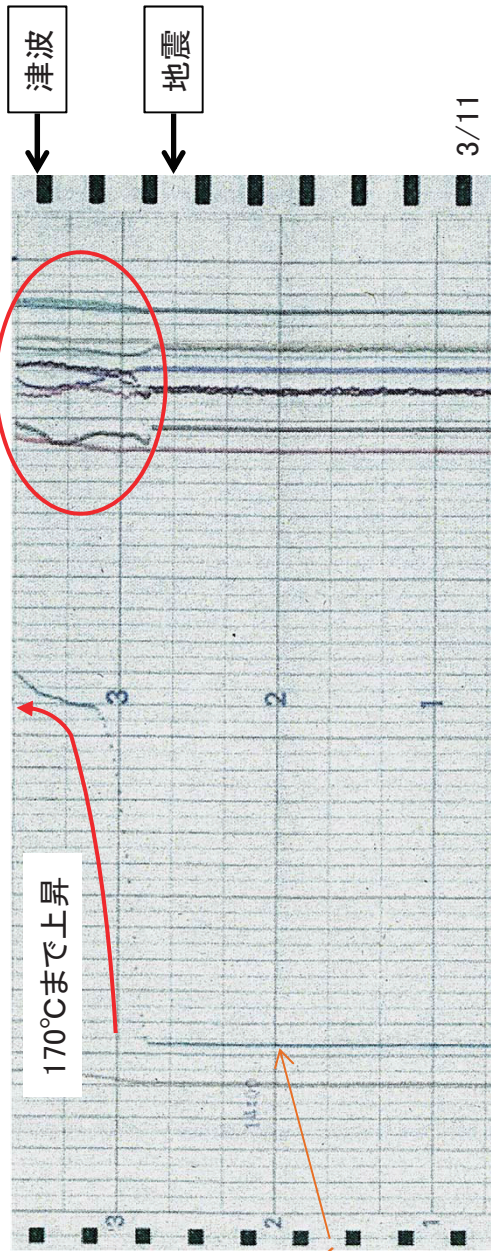
2号機 原子炉圧力容器温度

いずれも顕著な温度低下は認められない。

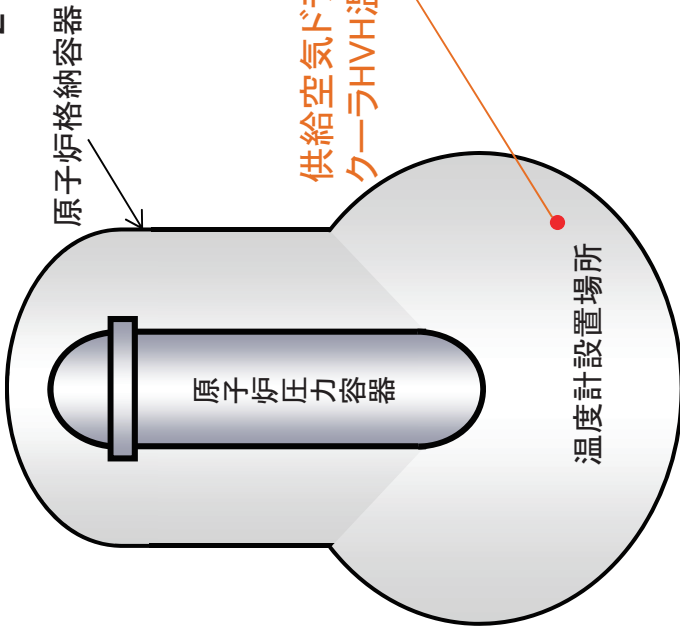
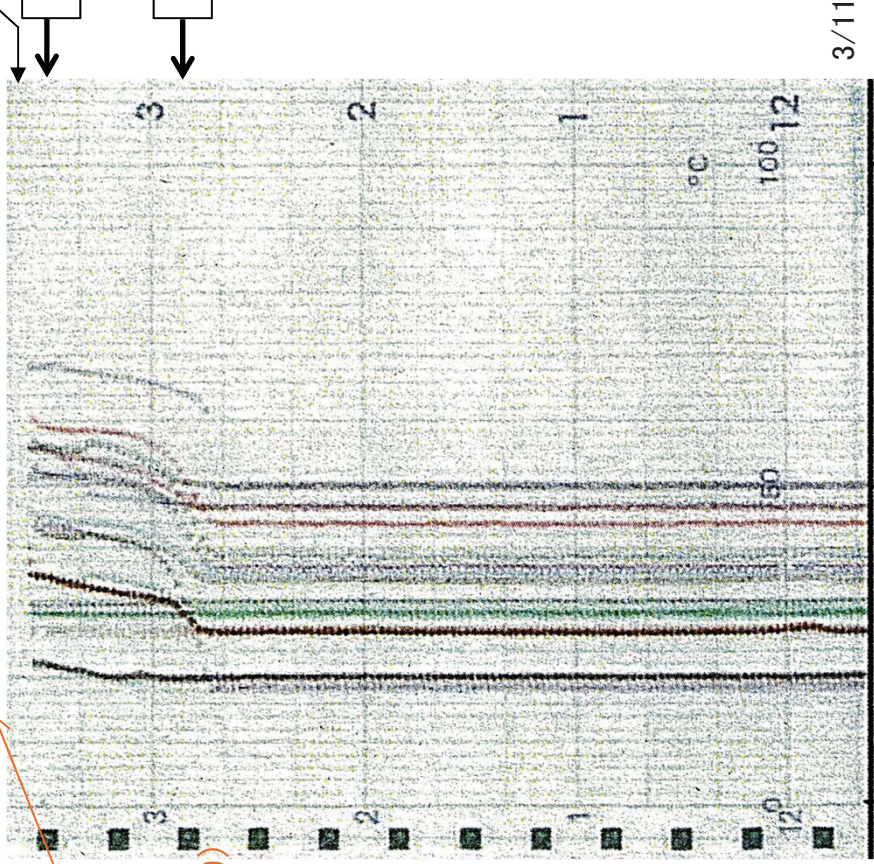
2号機ドライウエルクーラHVH温度

供給空気ドライウエルクーラHVH温度の上昇傾向が認められる。

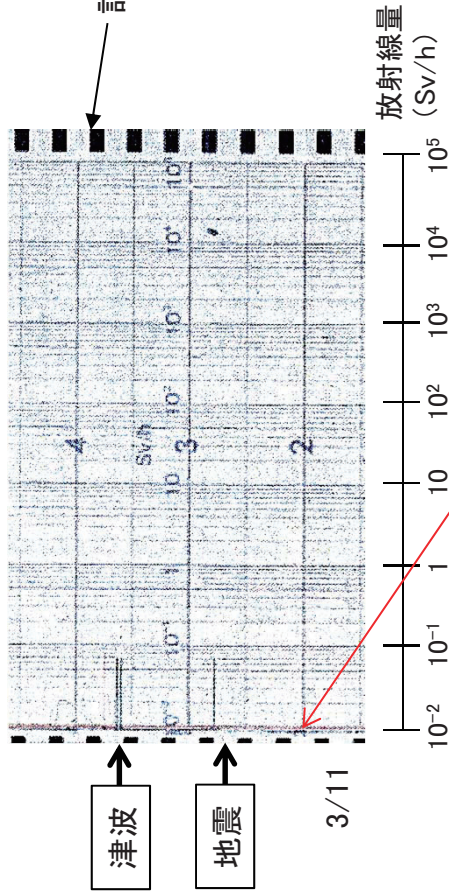
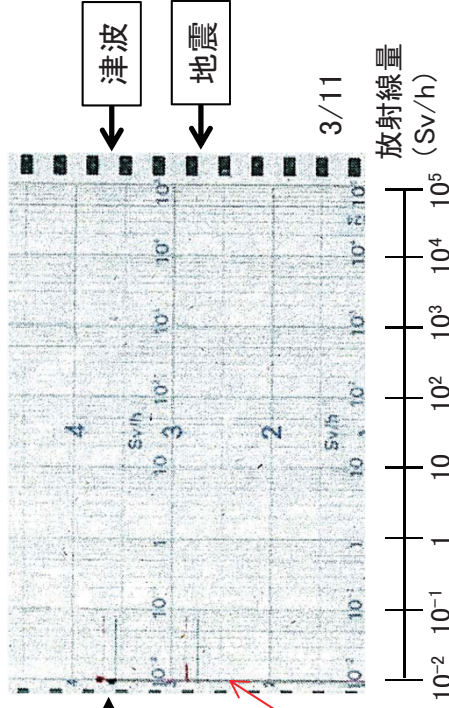
2号機 格納容器雰囲気放射線モニタ

いずれも最下限値を示している。

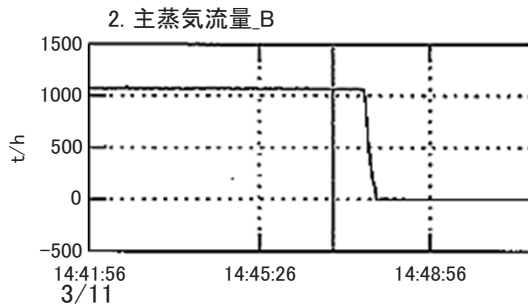
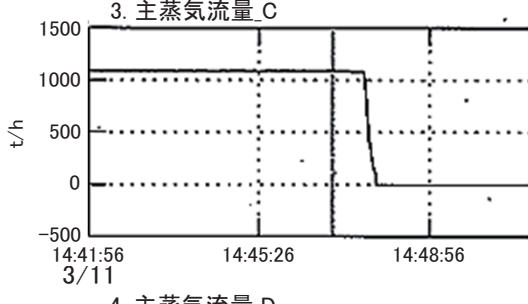
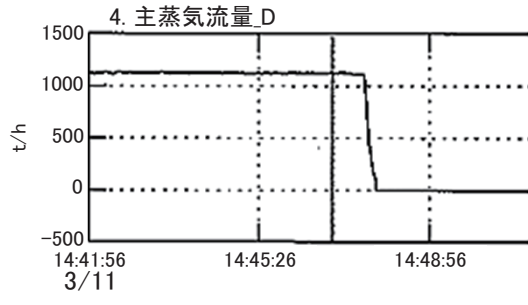
主蒸気流量低下の挙動とAPRM出力低下の挙動が整合的
