主要施設、設備の被害状況に関する検証結果報告

第2 1号機の主要施設・設備の被害状況に関する検討^{*1}

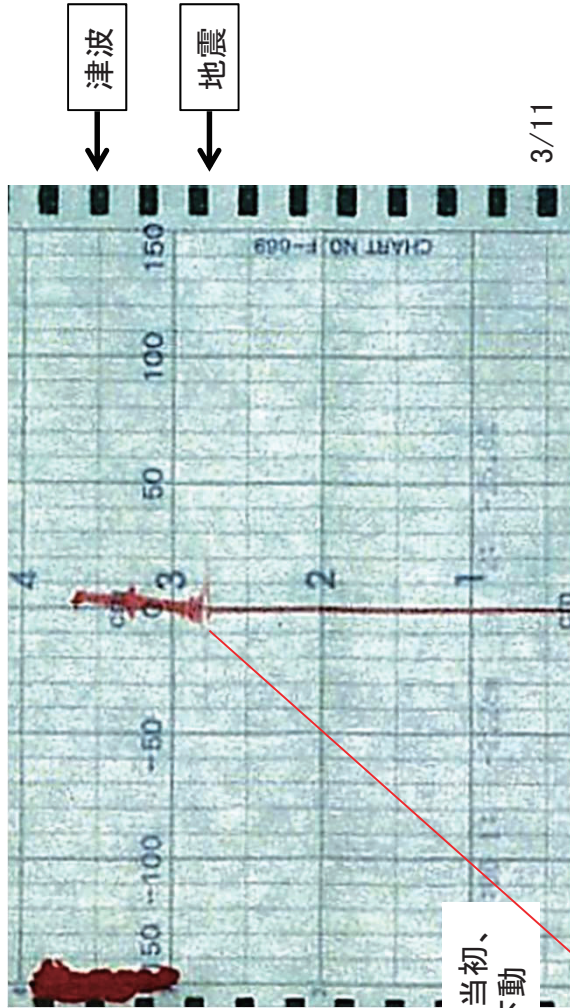
2号機 S/C水位

地震発生当初、
激しく上下動

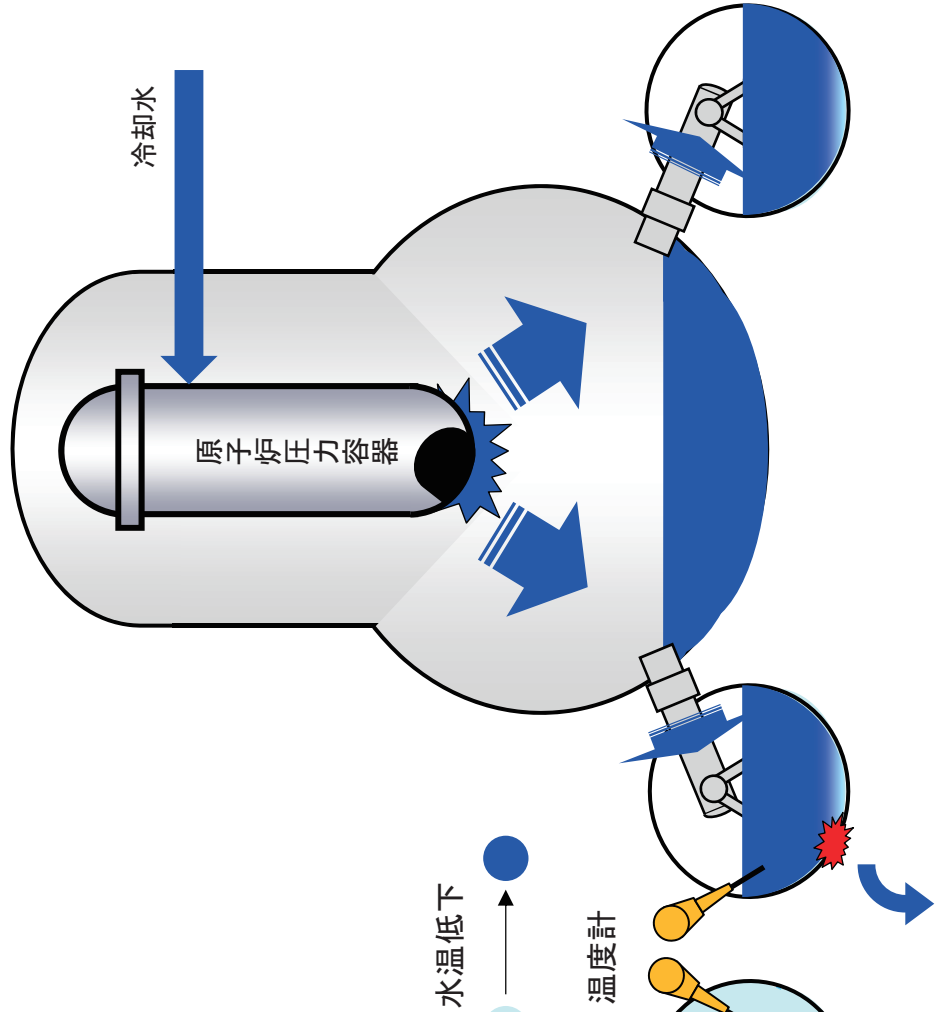
S/Cに損傷あり

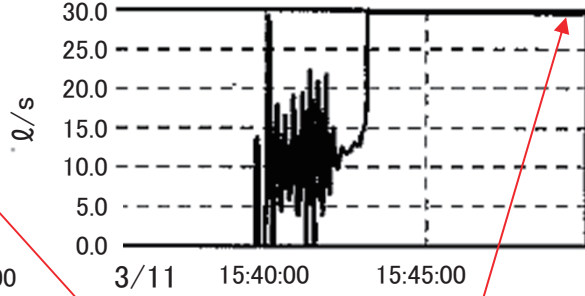
B024 RCIC 系統流量

流量制御をなし得ないままRCICが作動し続けたものと推認される。

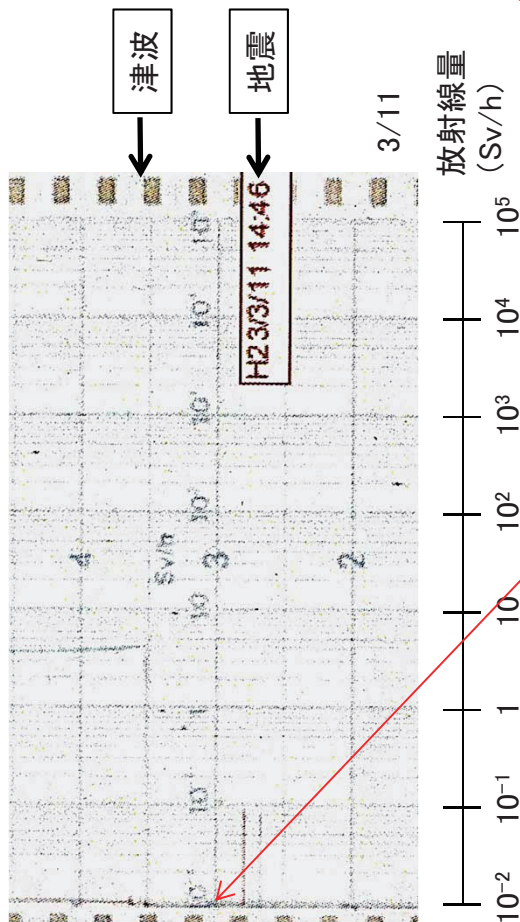
3号機 格納容器雰囲気放射線モニタ

いずれも最下限値を示している。

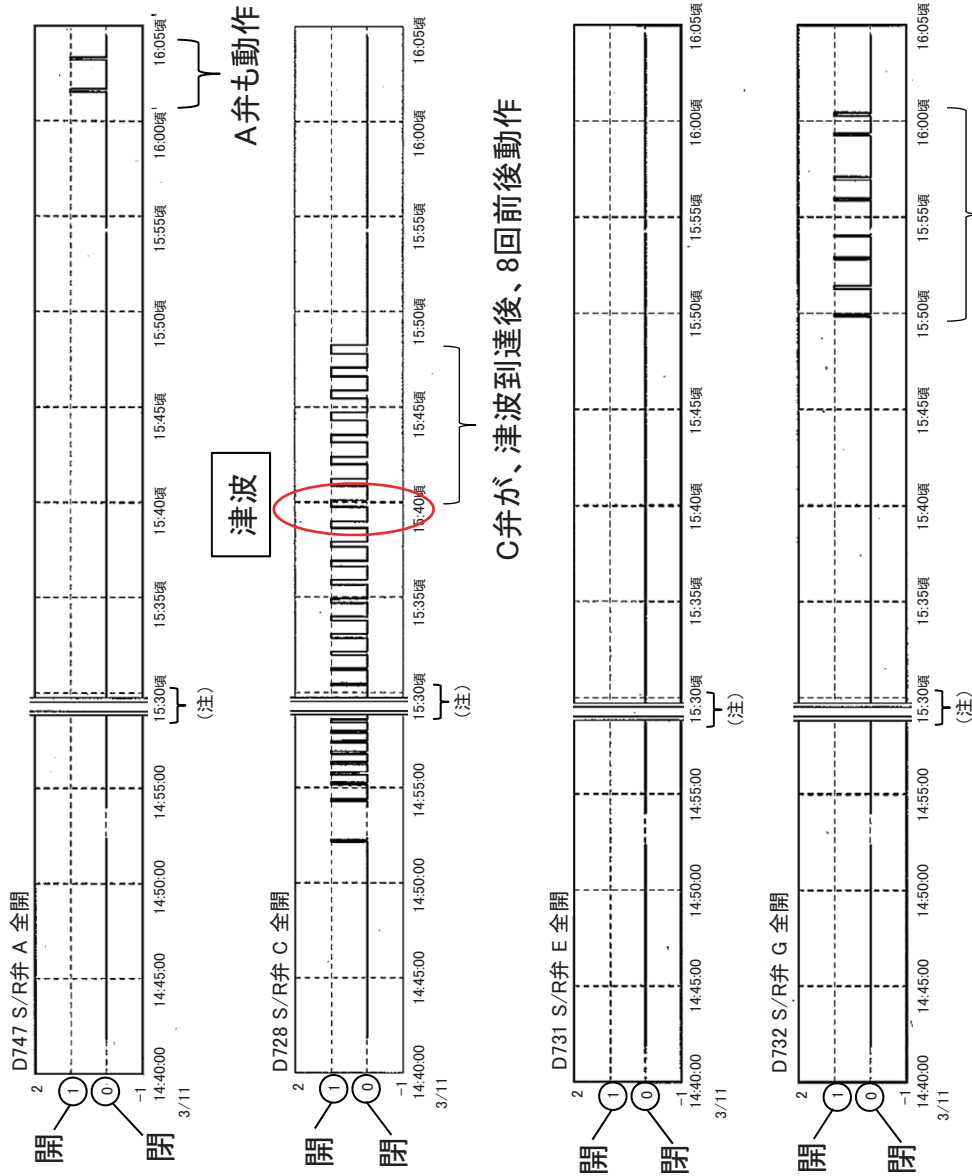
3号機 SR弁の動作

C弁→G弁→A弁の順で動作

G弁が8回動作

14:41:50～15:43:12、合計54回にわたりSR弁(C弁)の開閉が繰り返された(3号機アラームタイムパに基づく)。
 14:59頃から約30分間の過渡現象記録装置データが欠落しているが、その前後のSR弁の開閉動作に関する記録は、アラームタイムパ上の記録と整合する。
 なお、アラームタイムパには、SR弁の開閉記録を含む接点Dデータが15:43:45までしかなく、15:50頃以降開閉動作を開始したG弁及びA弁の開閉に関する記録はない。

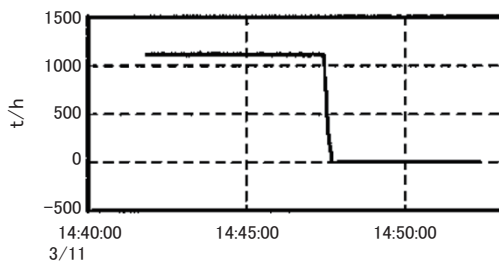
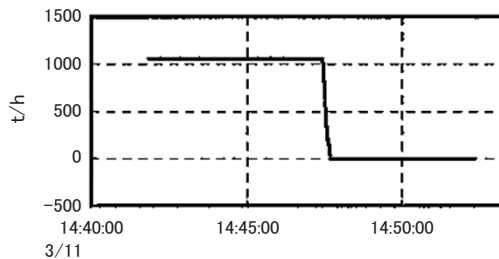
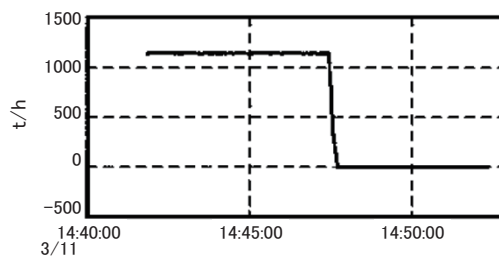
主蒸気流量低下の挙動とAPRM出力低下の挙動が整合的

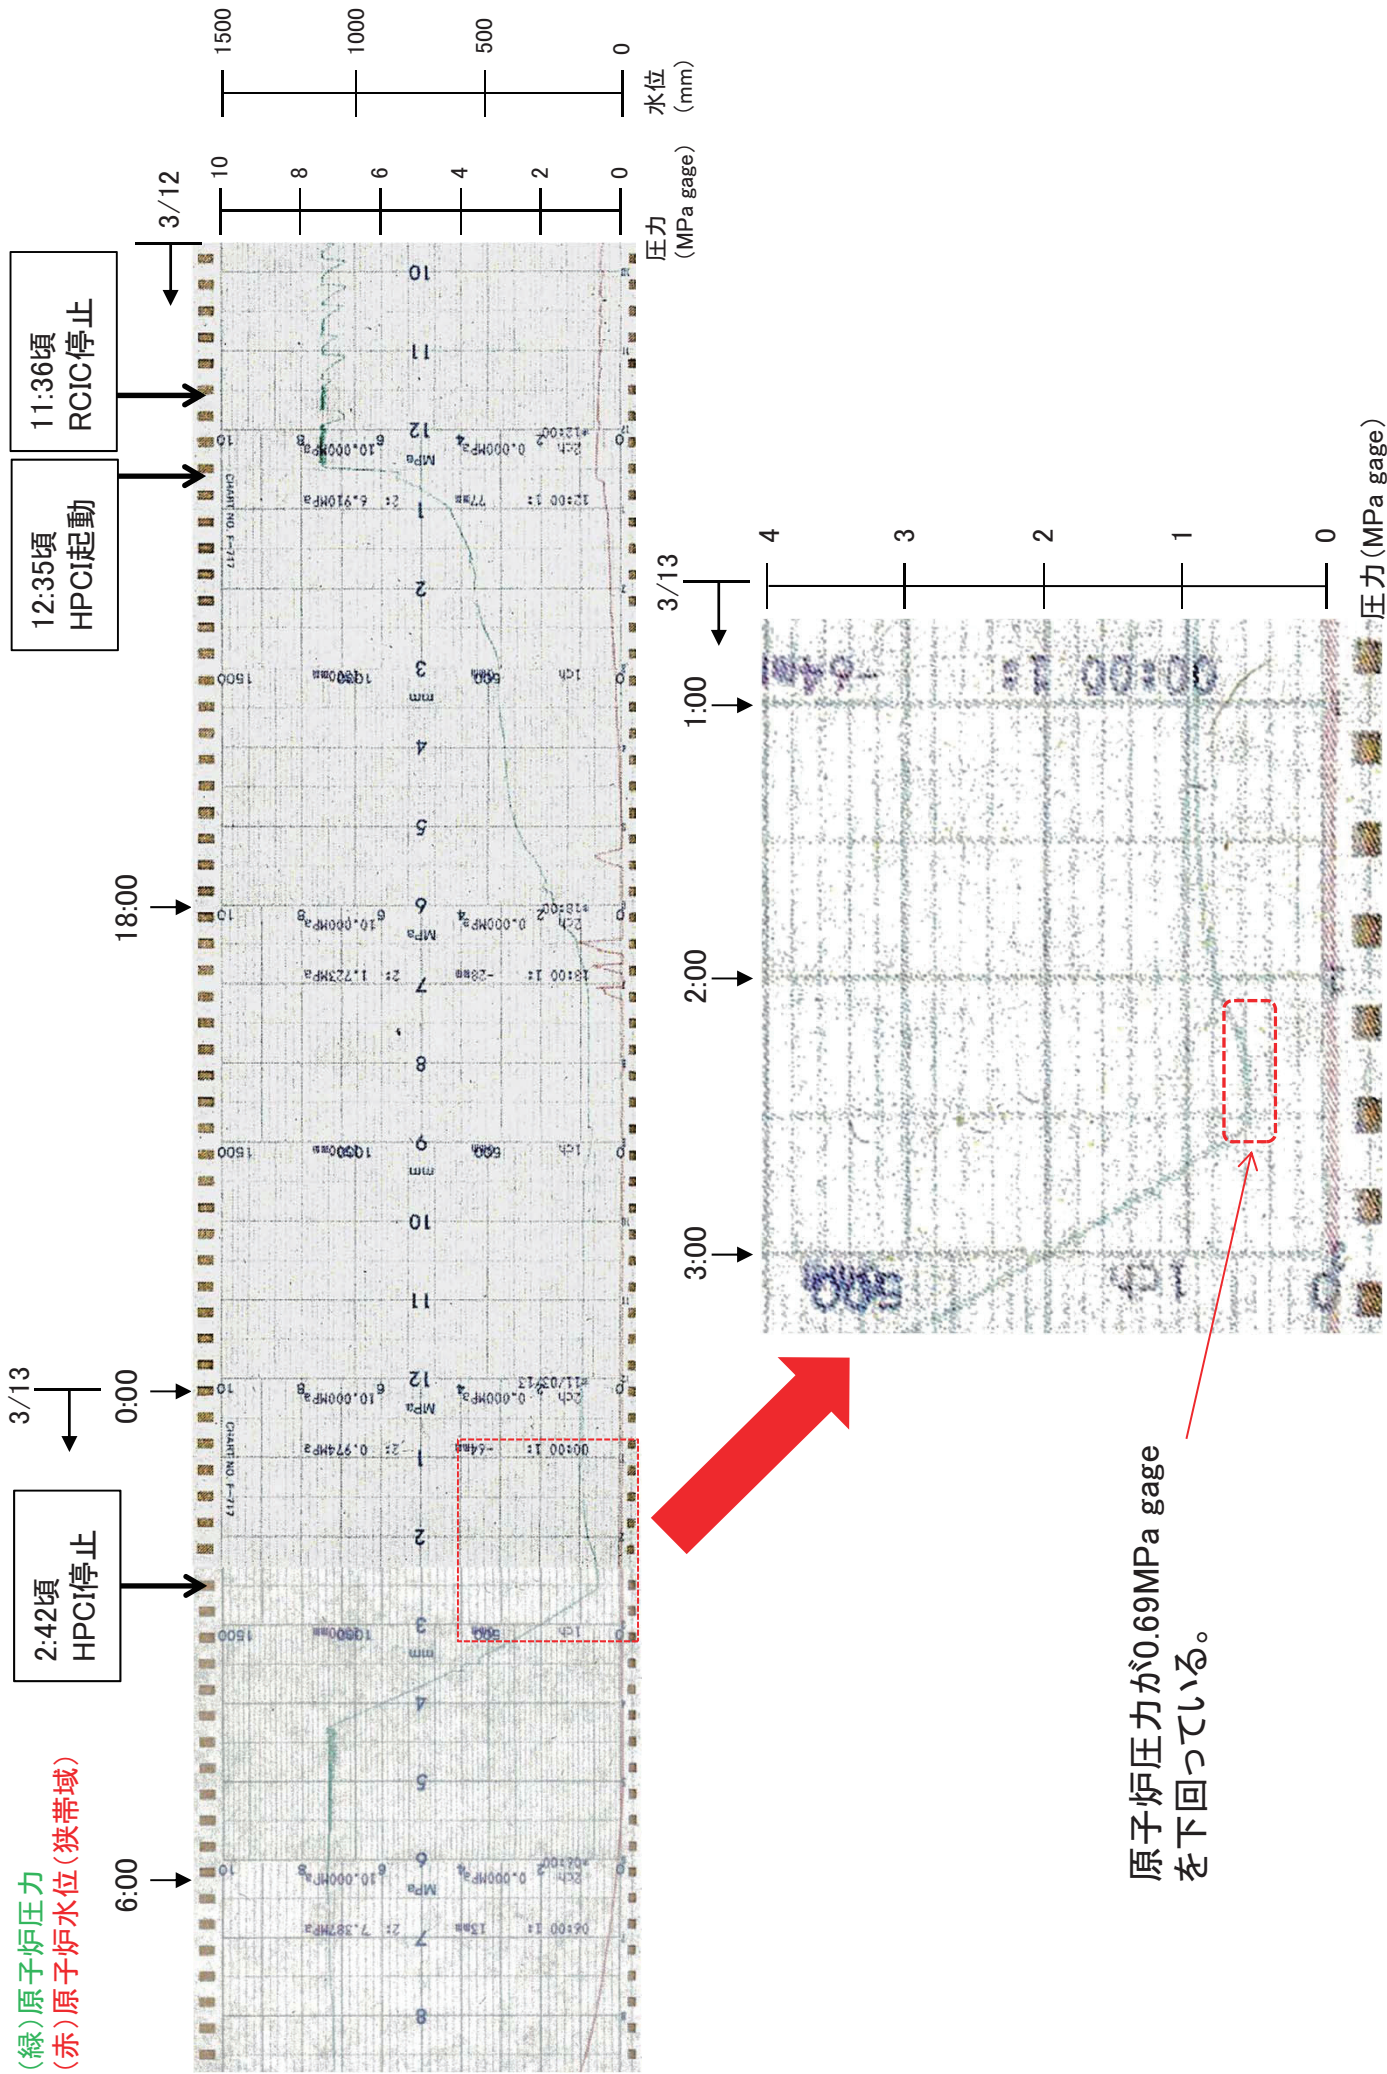
3号機 原子炉水位・原子炉圧力

原子炉圧力が0.69MPa gage
を下回っている。

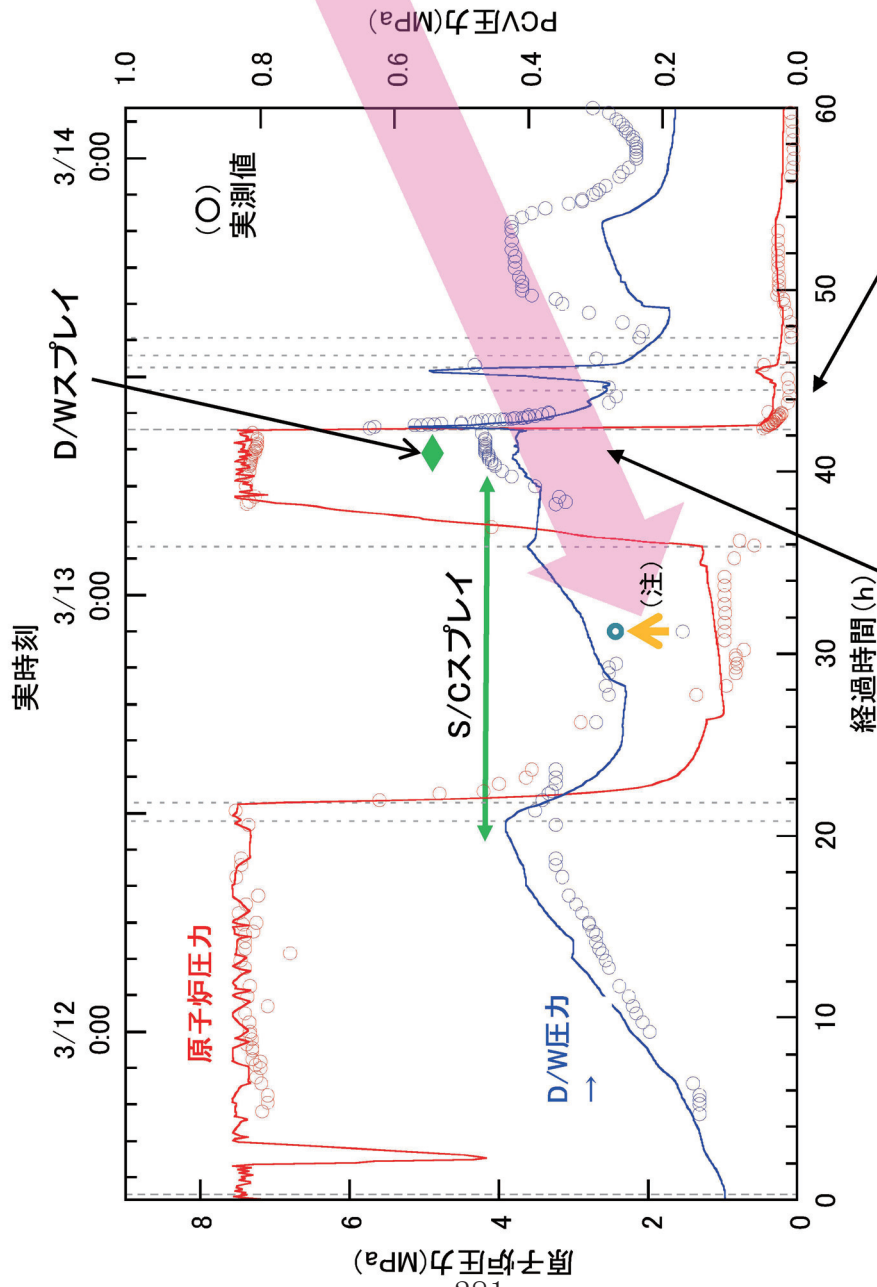
3号機 原子炉圧力・D/W圧力の解析結果

(注)3号機のプラント関連パラメータ上、平成23年3月12日22時のD/W圧力は「0.1700MPa abs」と記録されているが、その基になった発電所対策本部発電班のメモ書きには、「D/W(現場で)270kPa abs」と記載されている。

下部ヘッド破損を仮定 (42.4h)

PCV漏えい(5cmφ相当)を仮定

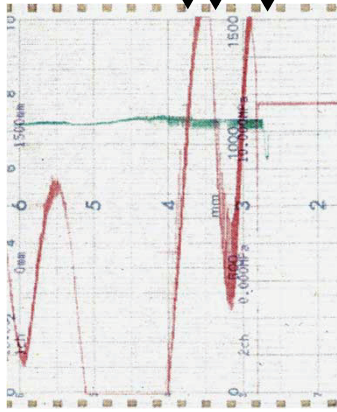
3号機 原子炉水位とRCIC

15:25:02
原子炉水位高 → RCIC停止
