## 2号機津波到達後の RHR 系統の状況について

## 1. 現象の概要と検討課題

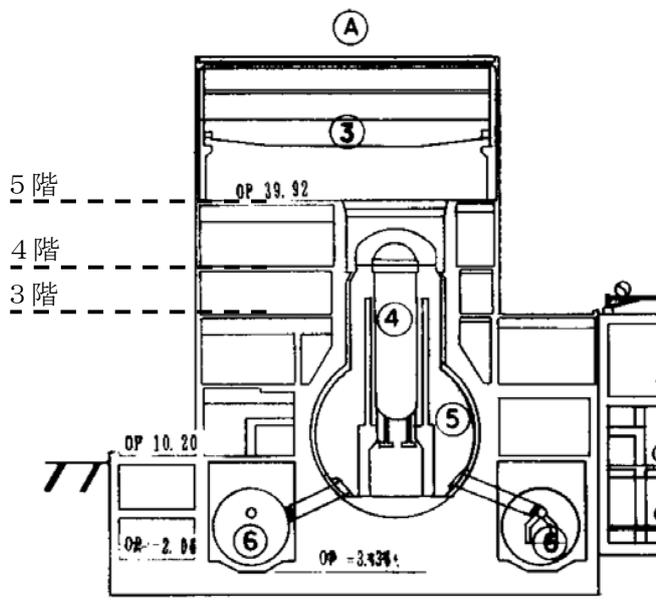
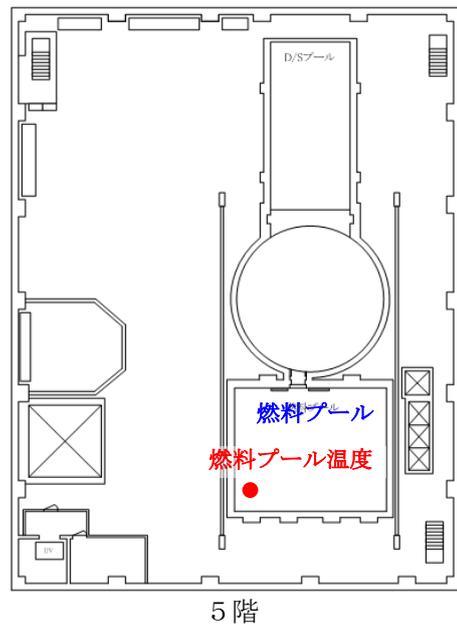
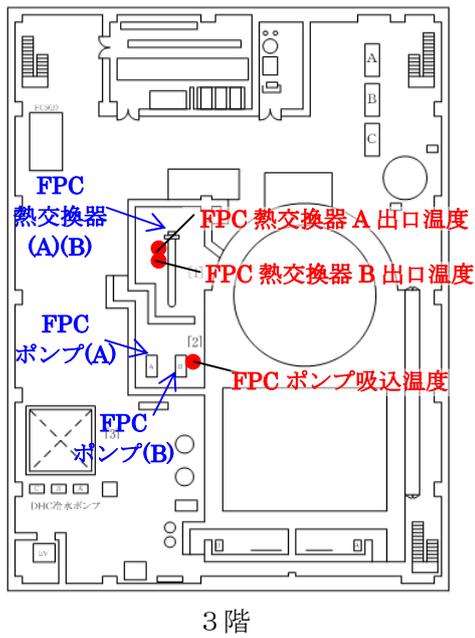
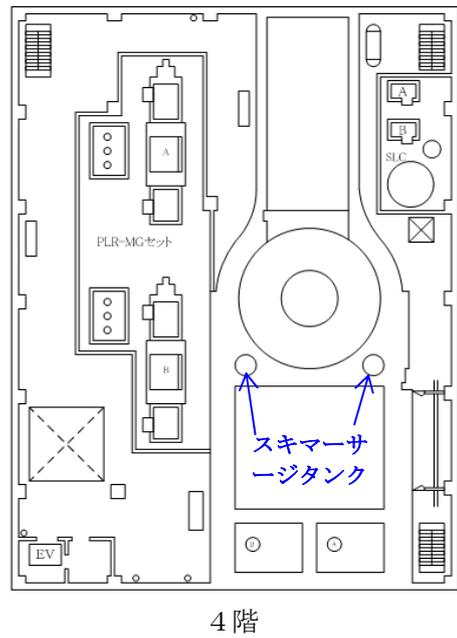
図3 燃料プール関連温度計設置場所

一方、RHR関連の温度計指示値について、温度が50°C～70°C程度と高くなっているのは、定性的ではあるものの、以下の点から、格納容器から原子炉建屋内へ漏えいする蒸気によって建屋内の雰囲気温度が上昇したためと推定される。
