福島第一原子力発電所 1～3 号機の
炉心・格納容器の状態の推定
と未解明問題に関する検討
第 1 回進捗報告

平成 25 年 12 月 13 日

東京電力株式会社

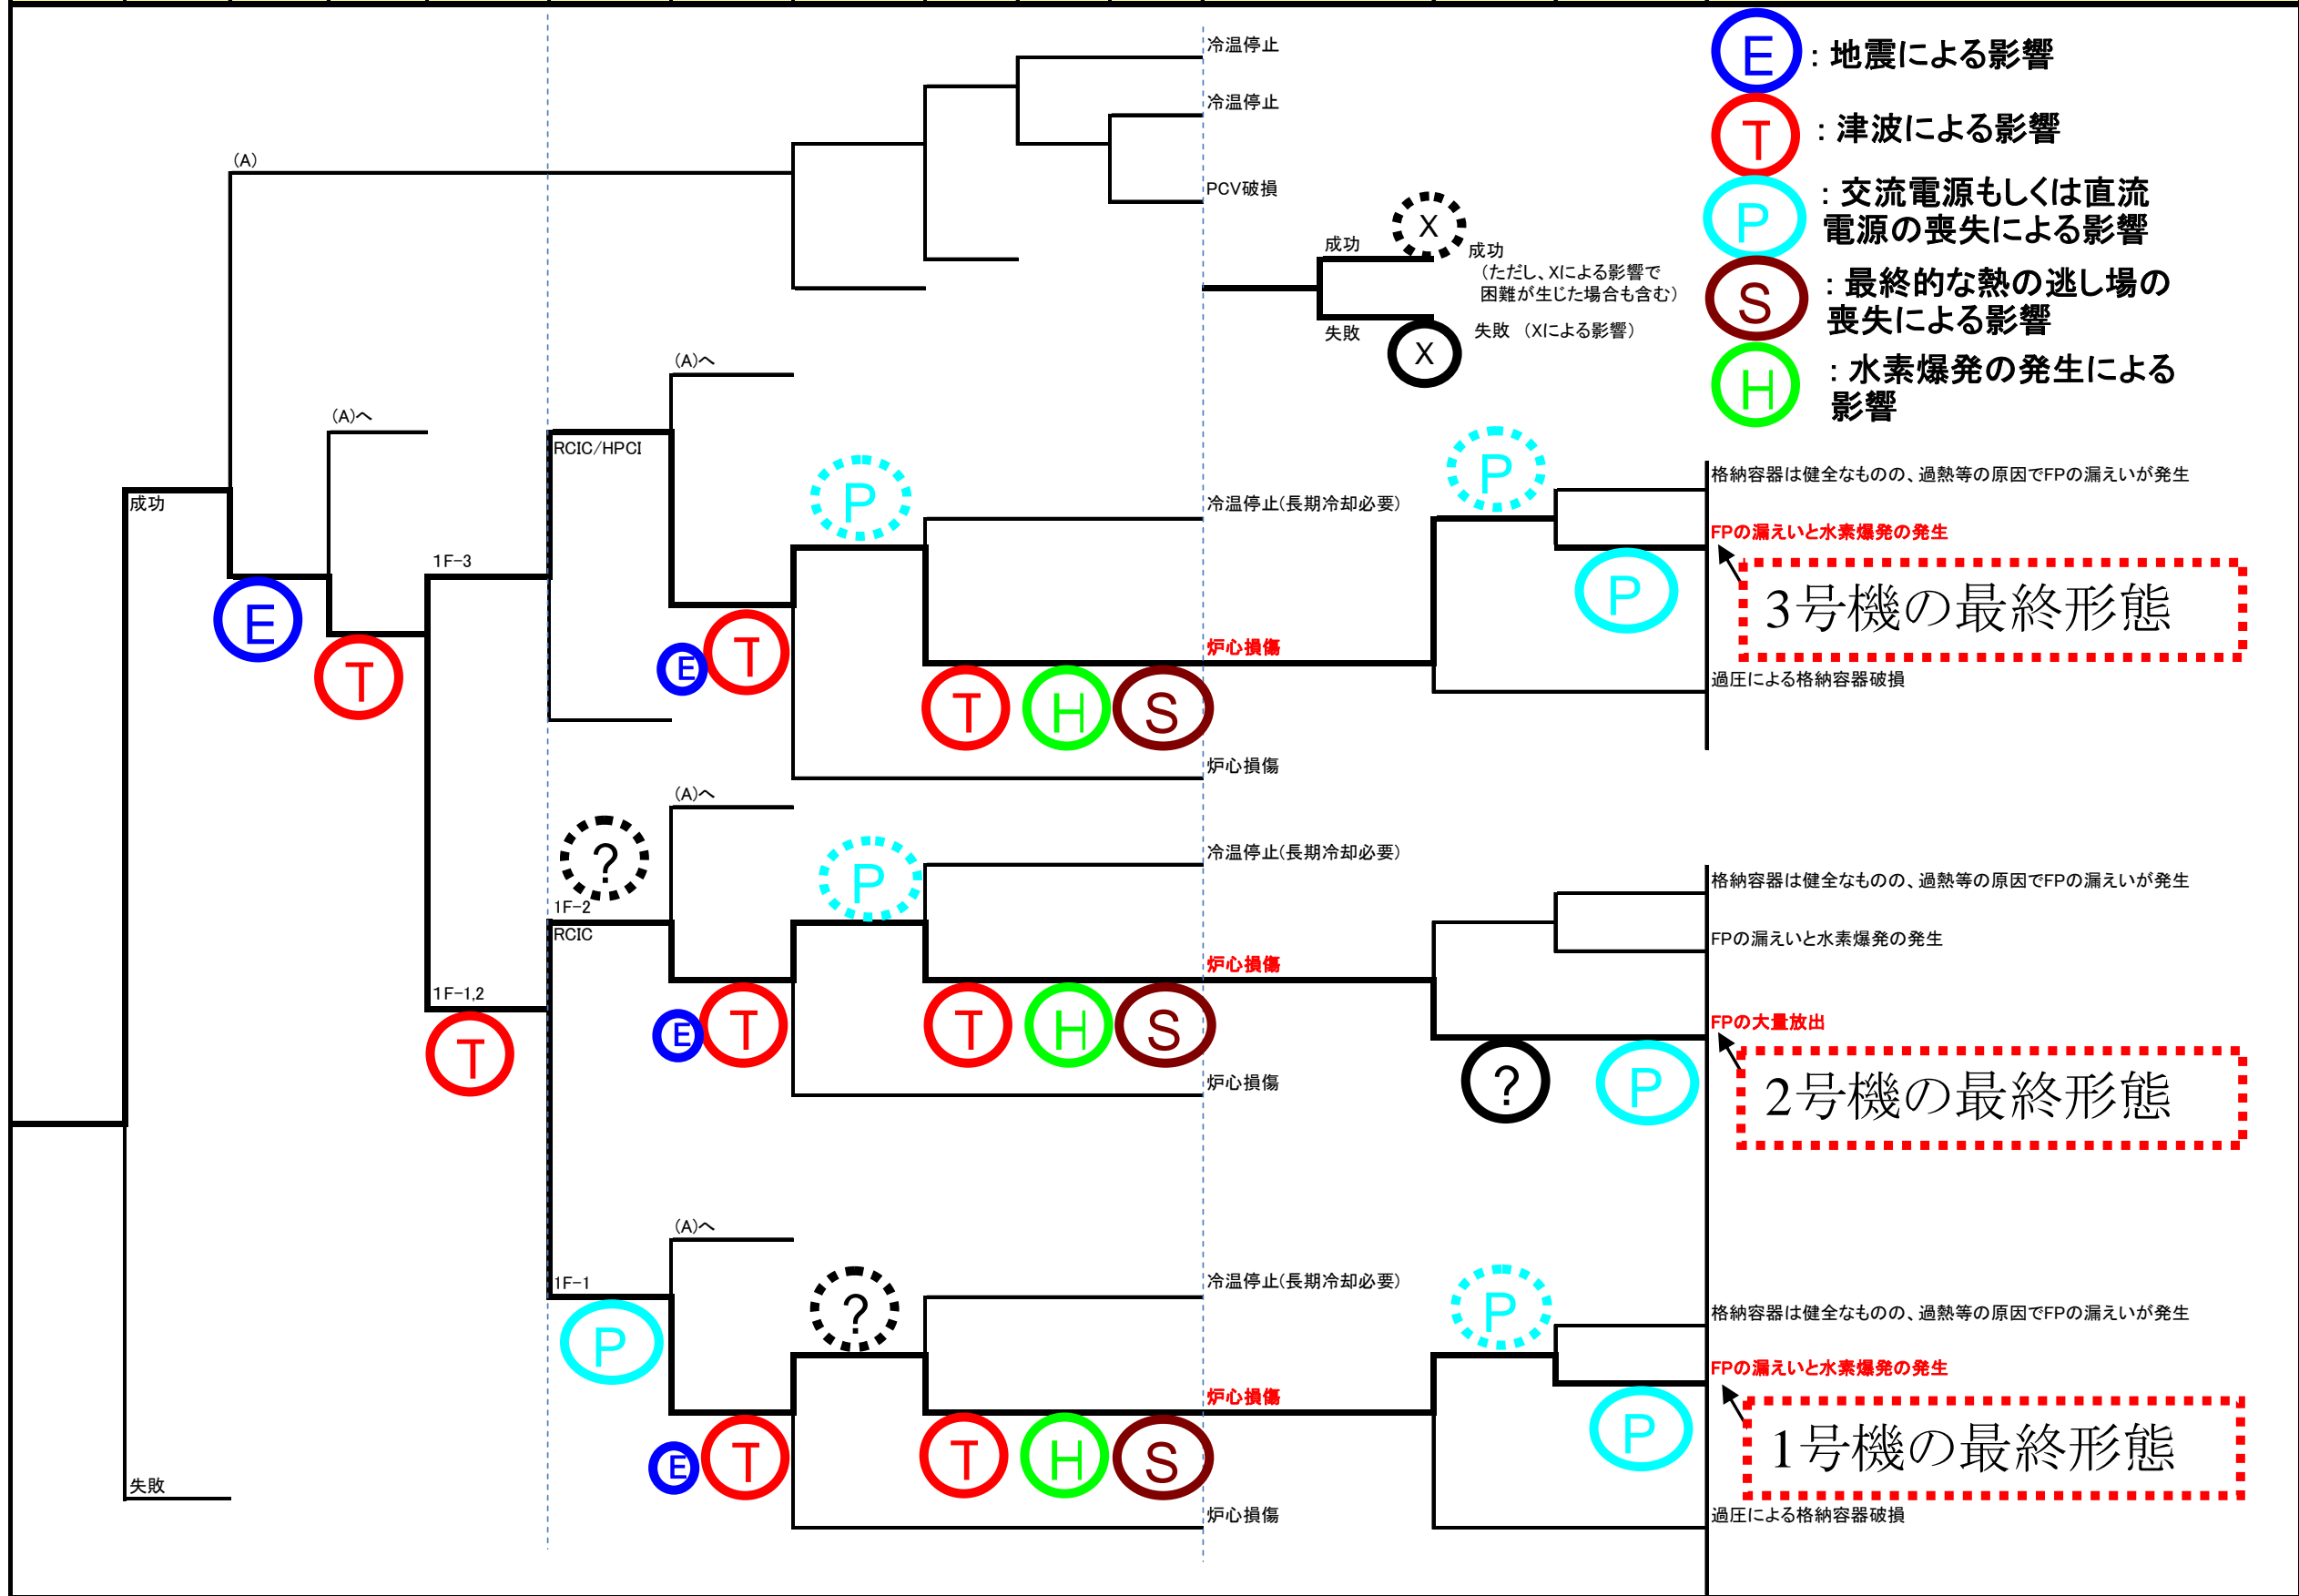
図1 福島第一原子力発電所 1~3号機のイベントツリー分析結果

これまで実施してきた活動^{*1)}により、シビアアクシデントに至る主な事故進展挙動を整理し、そこから得られた知見を柏崎刈羽原子力発電所の安全性向上策として反映している。(図1 イベントツリー分析^{*2)}による1~3号機の事故進展の評価結果参照(詳細は7.1))

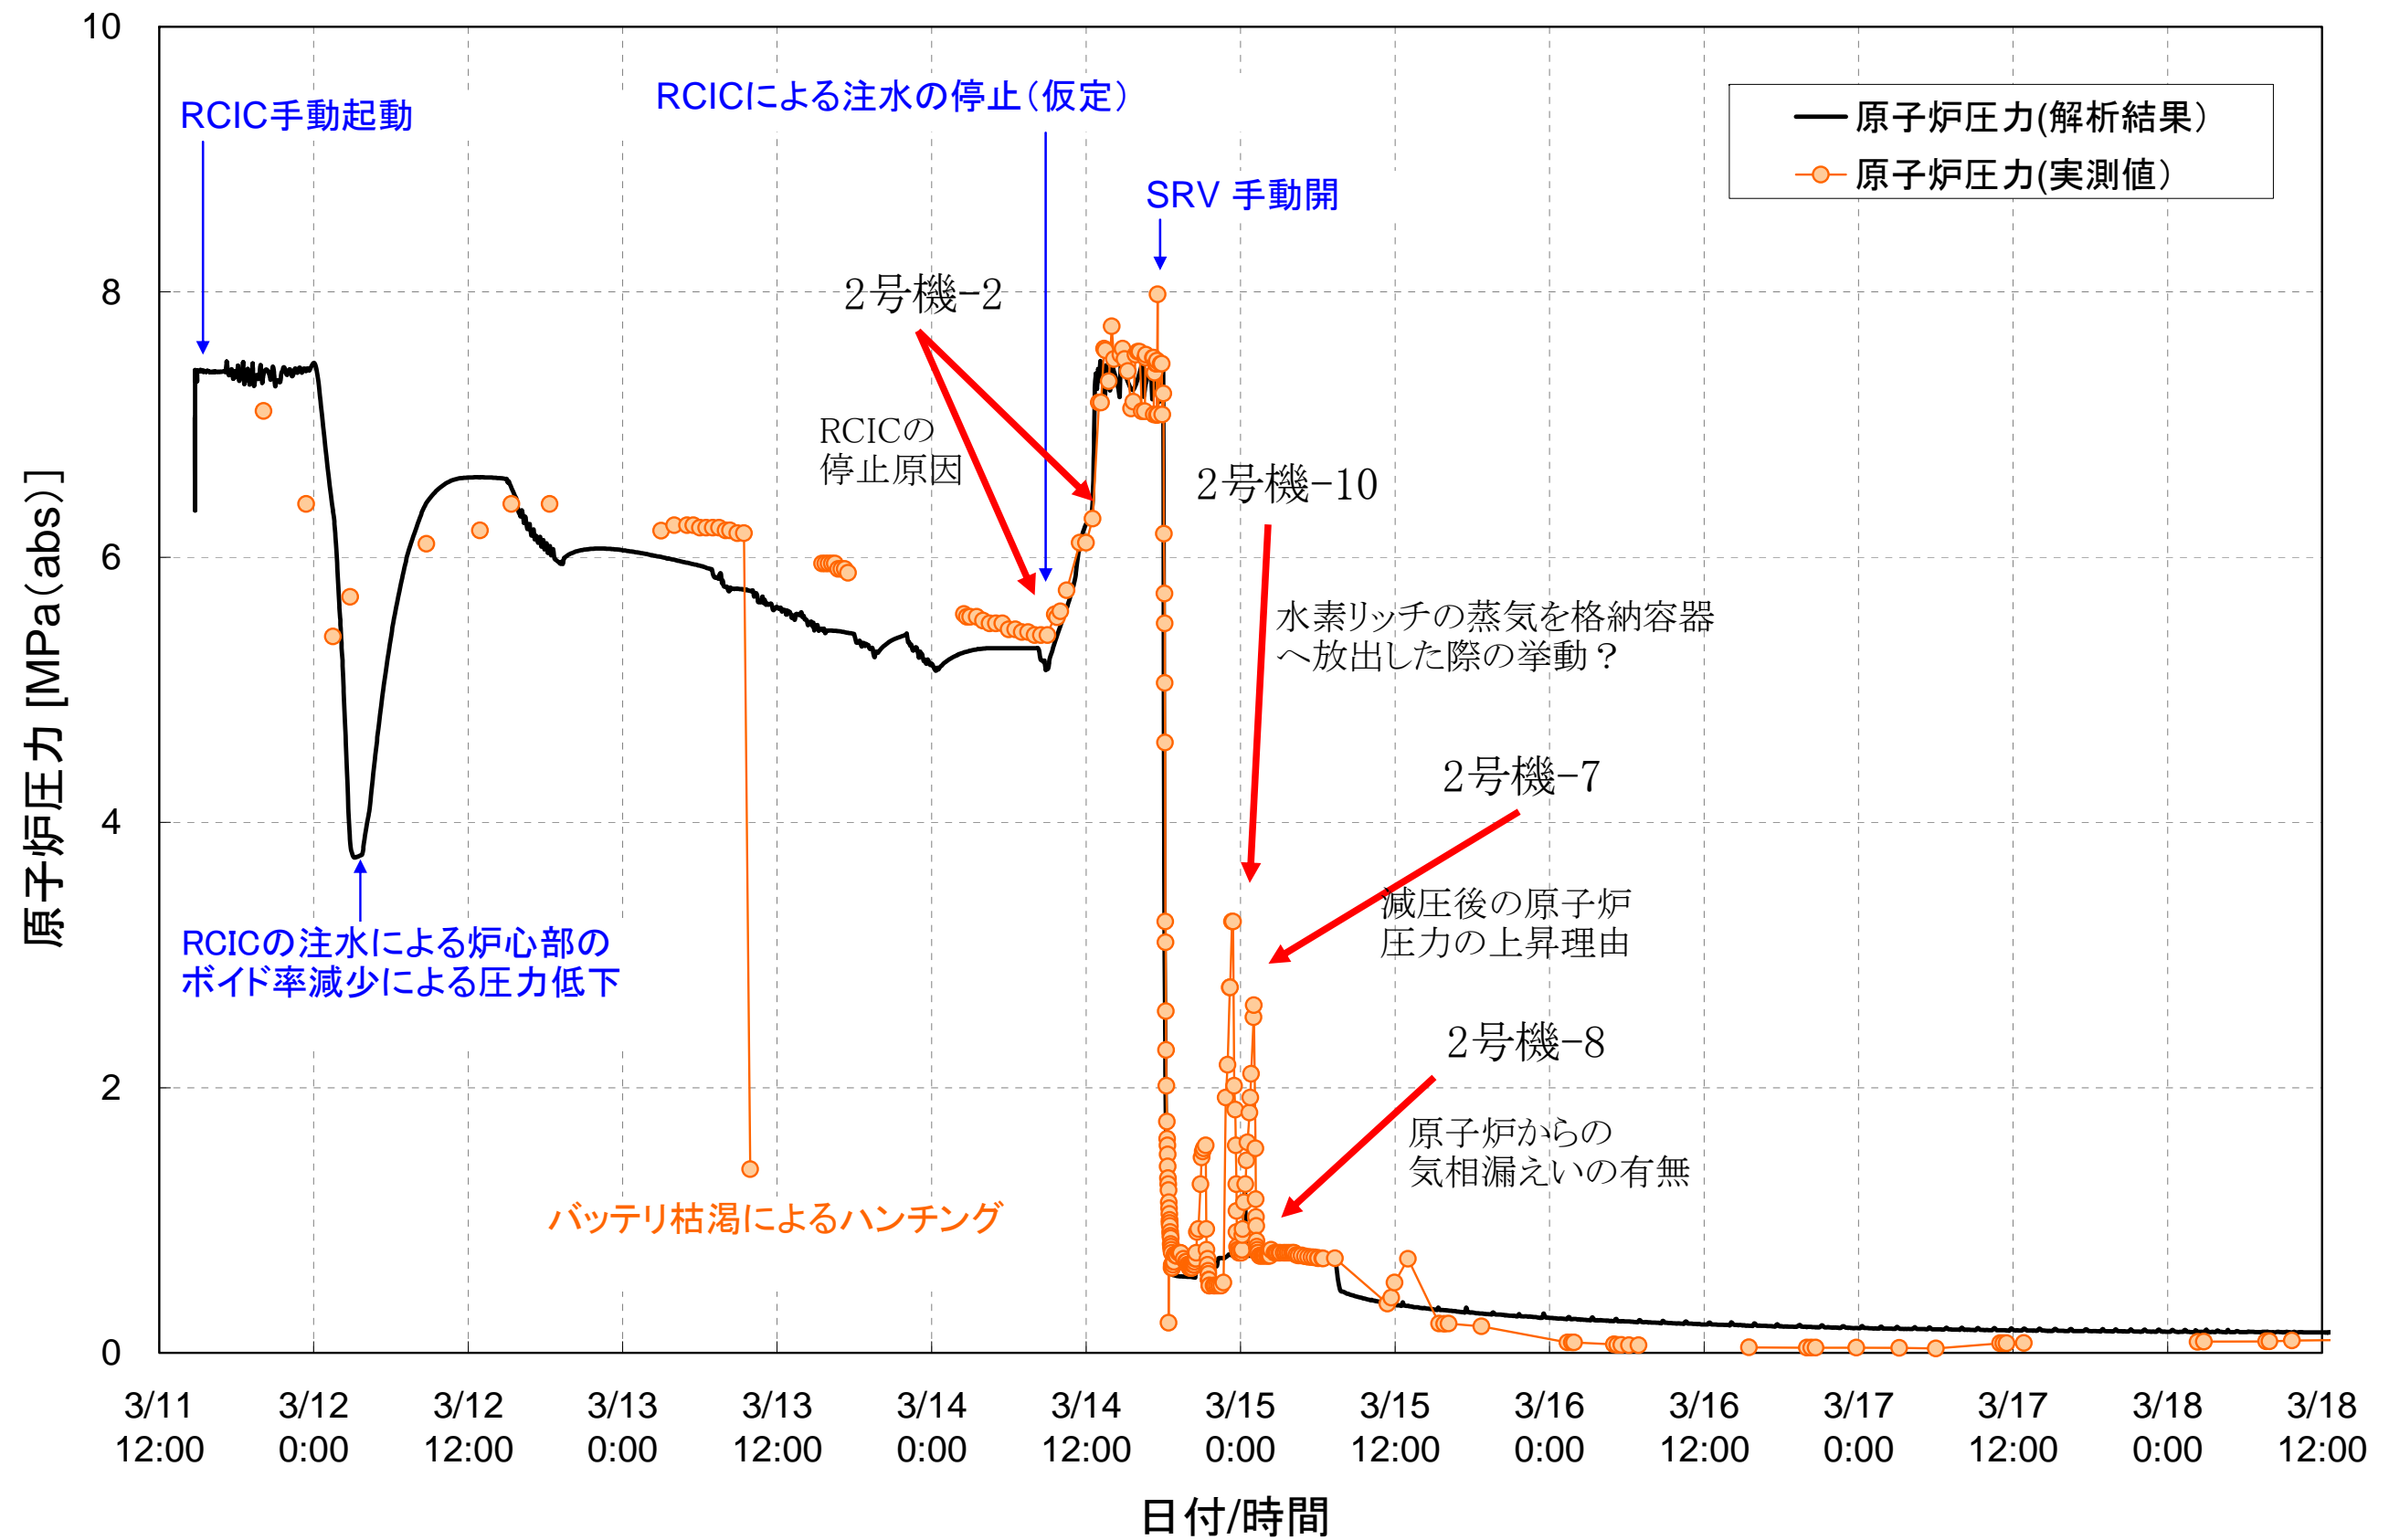
図 4.2.2 2号機の原子炉圧力挙動から抽出された課題

以上の検討により抽出した課題を、図4.2.1～図4.2.3に図示するとともに、各課題の定義を添付資料2にとりまとめた。

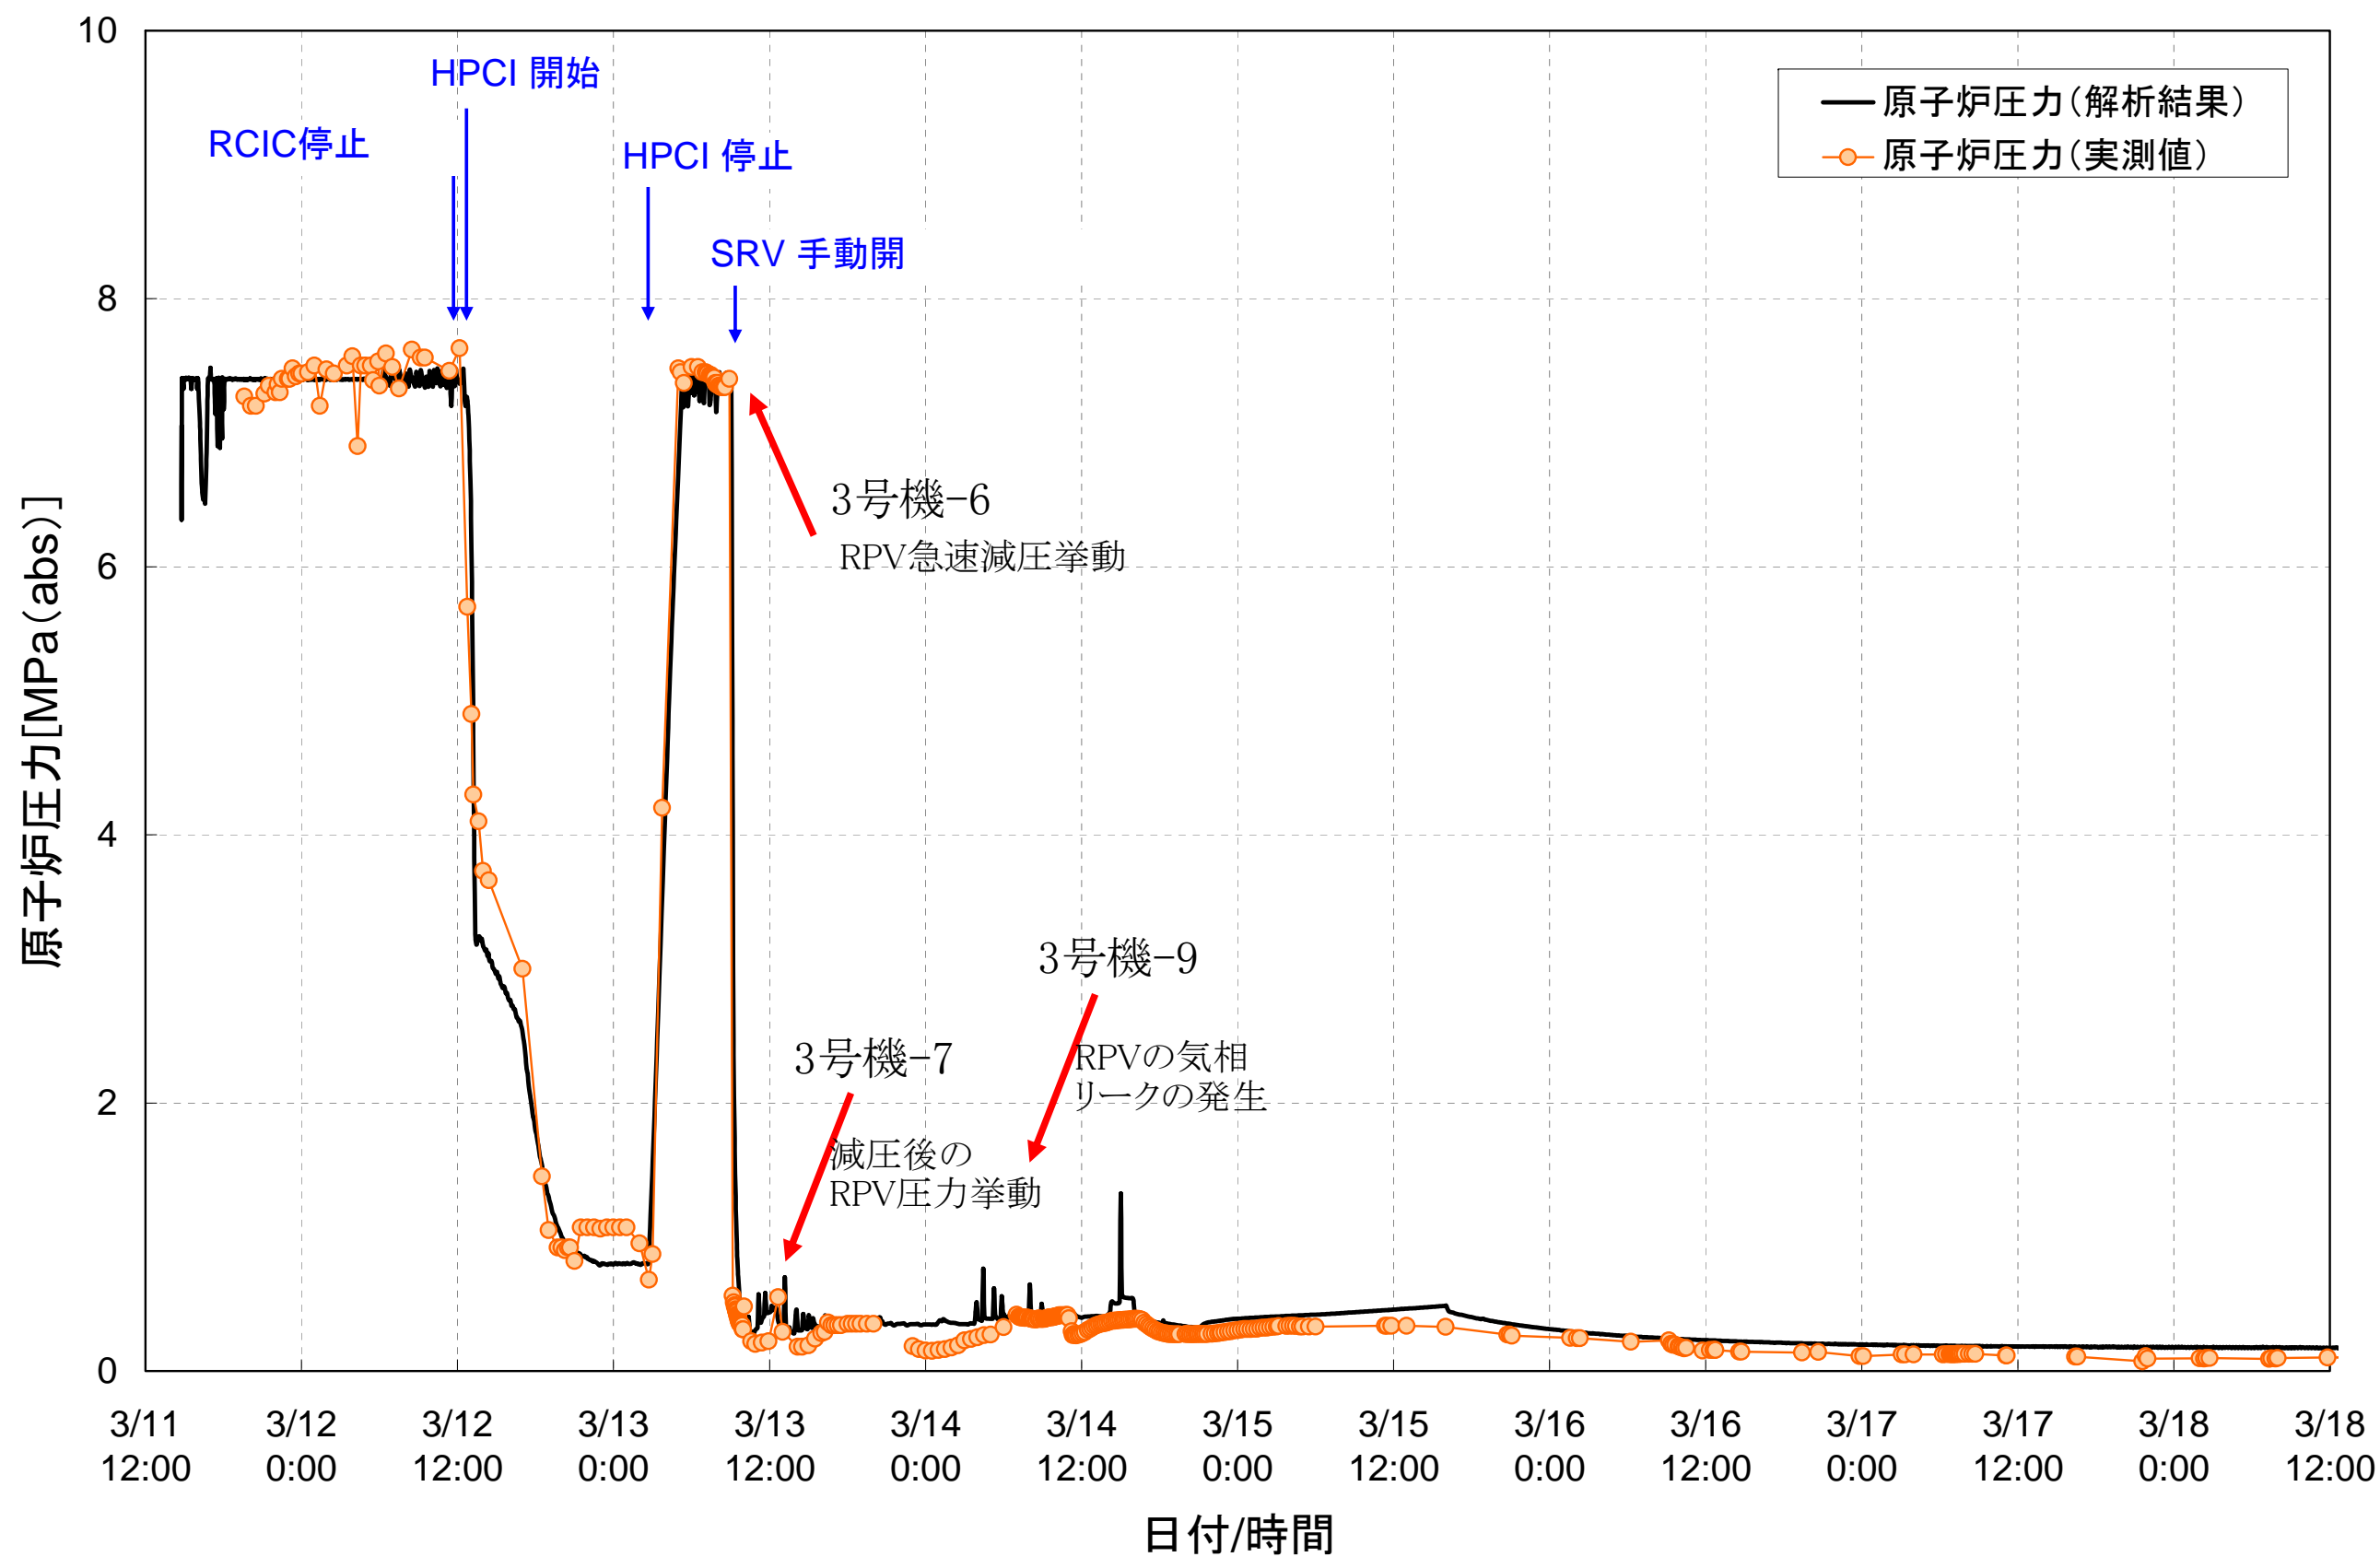
図 5.2.2 3号機の原子炉圧力挙動から抽出された課題

以上の検討により抽出した課題を、図 5.2.1～図 5.2.3 に図示するとともに、各課題の定義を添付資料 2 にとりまとめた。

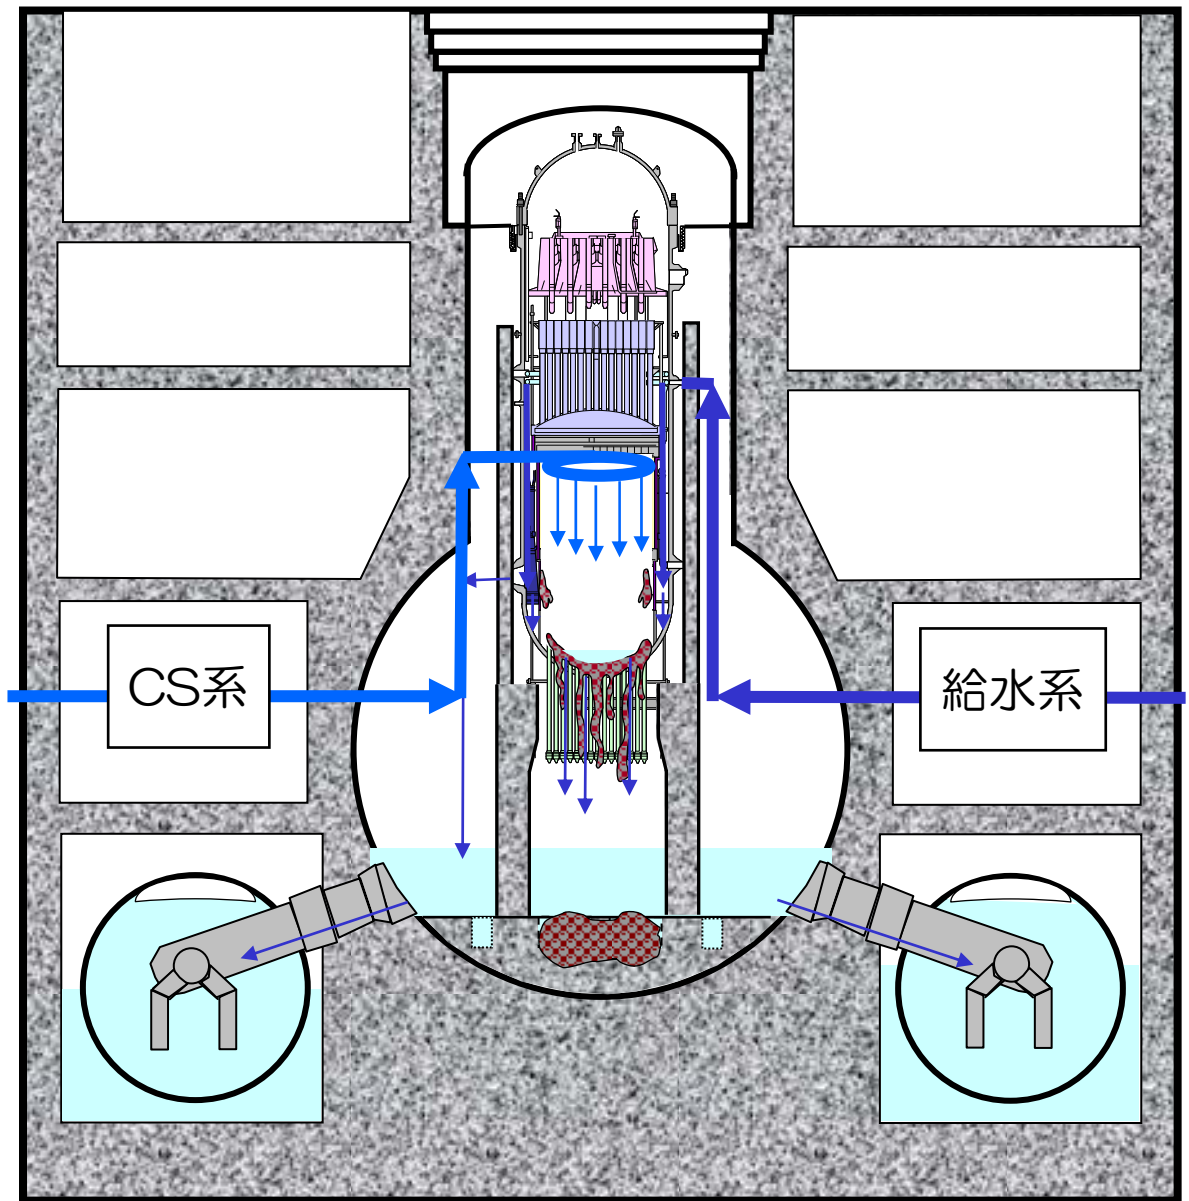
図 6.1.1 1号機の炉心・格納容器の状況推定図

1号機は、図 6.1.1 に示すとおり、炉心スプレイ（CS）系及び給水系からの注水を実施しており、原子炉圧力容器に注水された水は、CS系からは炉心部に直接、給水系からはシュラウドの外側を通り、下部プレナムへと到達する。水位計の校正結果から、原子炉圧力容器内の水位は、TAF-5m 以下であることが明らかとなっており、炉心部に水位は形成されていない。

これらの事実及び前述の評価結果から推定される 1号機の炉心状態は、図 6.1.1 に示すとおり、事故後溶融した燃料はほぼ全量が原子炉圧力容器下部プレナムへ落下しており、元々の炉心部にはほとんど燃料が残存していない。下部プレナムに落下した燃料デブリは、大部分が原子炉格納容器ペDESTALに落下したと考えられるが、燃料デブリはコア・コンクリート反応を引き起こすものの、注水による冷却、崩壊熱の低下によりコア・コンクリート反応は停止し、格納容器内に留まっているものと考えられる。

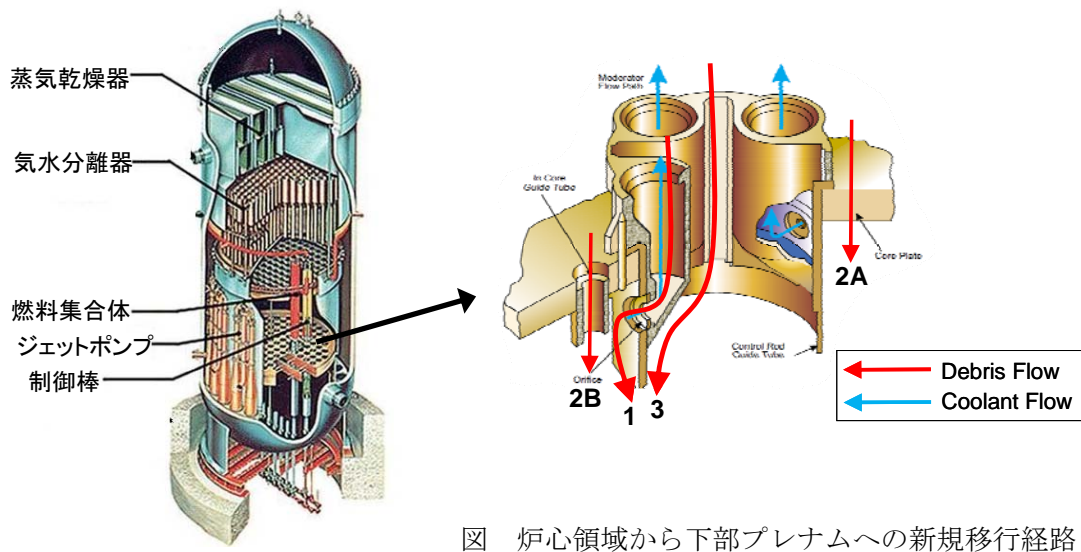
図 炉心領域から下部プレナムへの新規移行経路

従来の MAAP 解析モデルでは、溶融炉心の下部プレナムへの移行メカニズムは、主に TMI-2 の事故の知見を基に作成されており、炉心で発生した溶融物は、炉心領域から炉心支持板を破損させて下部プレナムに到達する経路のみを考慮している。一方、複雑な下部構造を持つ BWR においては、燃料支持金具の冷却水の通過口から溶融した炉心が降下し、下部プレナムに流れ落ちることや、溶融物が炉心の径方向に成長し、外周部のバイパス領域へ流出後、さらにシュラウドと接触・破損させることによってダウンコマへ流出する経路等も考えられる。

なお、1号機の MAAP 解析において、原子炉圧力は、3月11日22時頃に急峻なピークを示している。これは、解析において、溶融した炉心が、一旦、炉心支持板にとどまり、炉心支持板の破損とともに、下部プレナムに一度に落下するというモデルが採用されていることにより、大量の蒸気が発生する評価結果となることから発生するものである。

事故進展挙動ならびに炉心・格納容器の状態把握に資するため、溶融炉心の下部プレナム落下挙動について明らかにする必要がある。

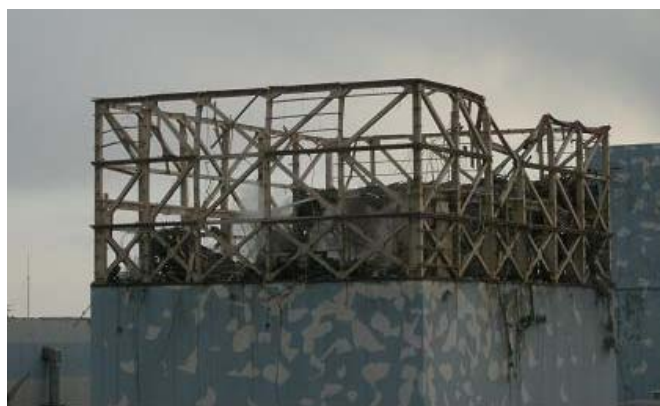
図 1号機原子炉建屋の外観写真

1号機では S/C ベント弁（大弁）の開操作実施後、3月12日14時30分から14時50分頃にかけて D/W 圧力の低下が確認された。その後15時36分、原子炉建屋上部で水素爆発が発生し、屋根及び最上階の外壁が破損した。

これら原子炉建屋の水素爆発は、主にジルコニウム-水反応で発生した水素が、蒸気とともに最終的に原子炉建屋へ漏えいし、水素爆発に至ったものと推定されるが、その水素発生量や漏えい経路について明らかにする必要がある。

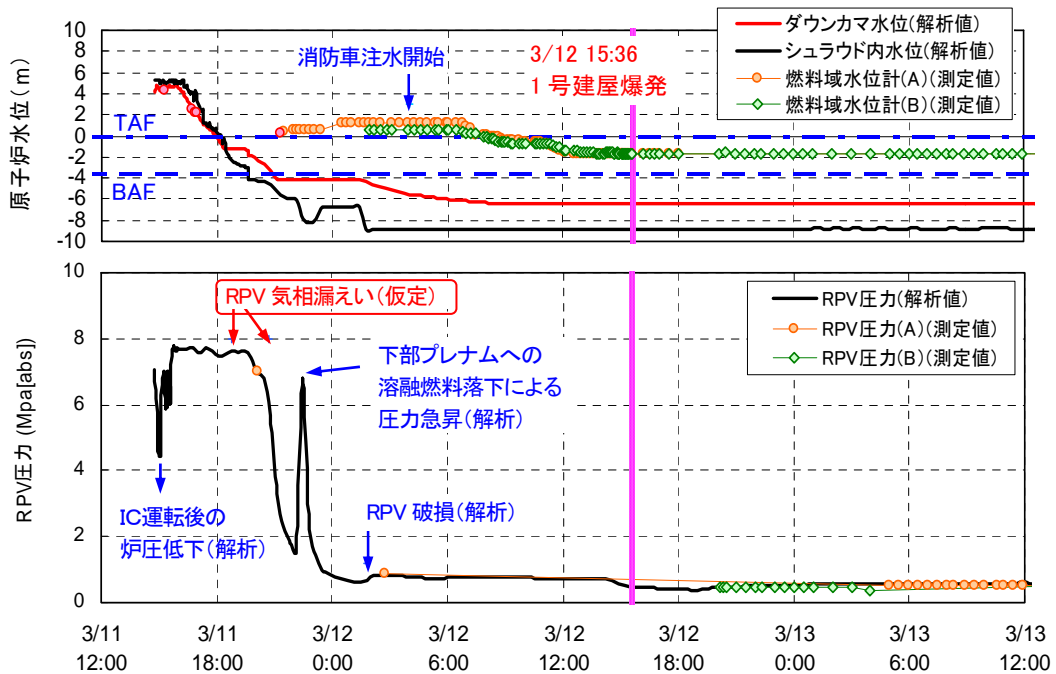
図 1号機原子炉水位、原子炉圧力の推移

原子炉压力容器の水位が低下し炉心が露出すると、過熱した炉心からの伝熱や過熱蒸気により、压力容器バウンダリが通常よりも高い温度となる。熔融燃料が压力容器底部を貫通するよりも前に、压力容器に気相漏えいが生じ、漏えい口の大きさによっては、原子炉圧力が減圧される可能性がある。このことは压力容器の破損時間や、破損後の格納容器への熱・機械的負荷にも影響を及ぼす。

MAAP解析においては、燃料の露出に伴う過熱および熔融により炉内温度が上昇することで、炉内核計装のドライチューブや主蒸気管フランジから原子炉压力容器からD/Wへの気相漏えいが発生したと仮定している。

しかし、計測されたパラメータや観測事実から、これらの箇所から実際に漏えいが生じたか否かについては直接的な証拠は得られておらず、炉心・格納容器の状態把握に資するため、明らかにする必要がある。

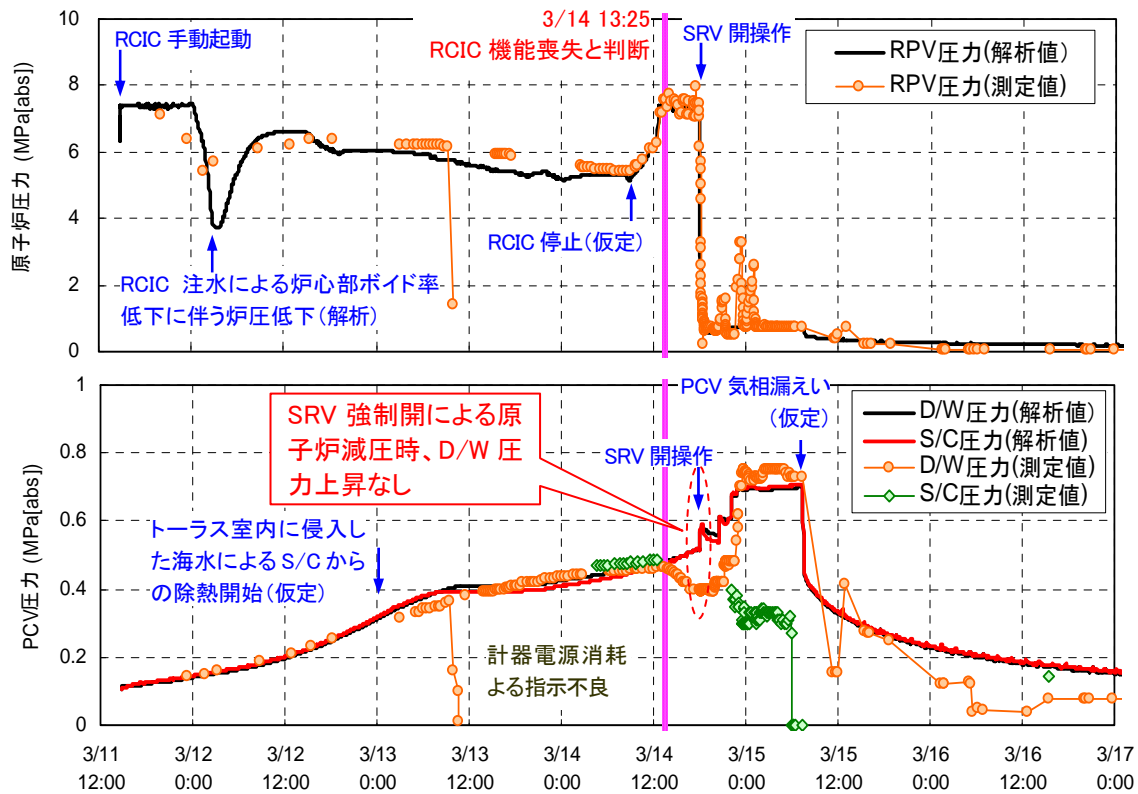
図 2号機原子炉圧力、格納容器圧力の推移

なお、その後、14日20時頃、21時頃、23時頃に圧力上昇が観測され、D/W圧力は0.75MPa[abs]程度にまで至っている。

MAAP解析ではSRVによる強制減圧時に圧力上昇が発生することが示されており、このSRV強制減圧時の圧力挙動について検討する。

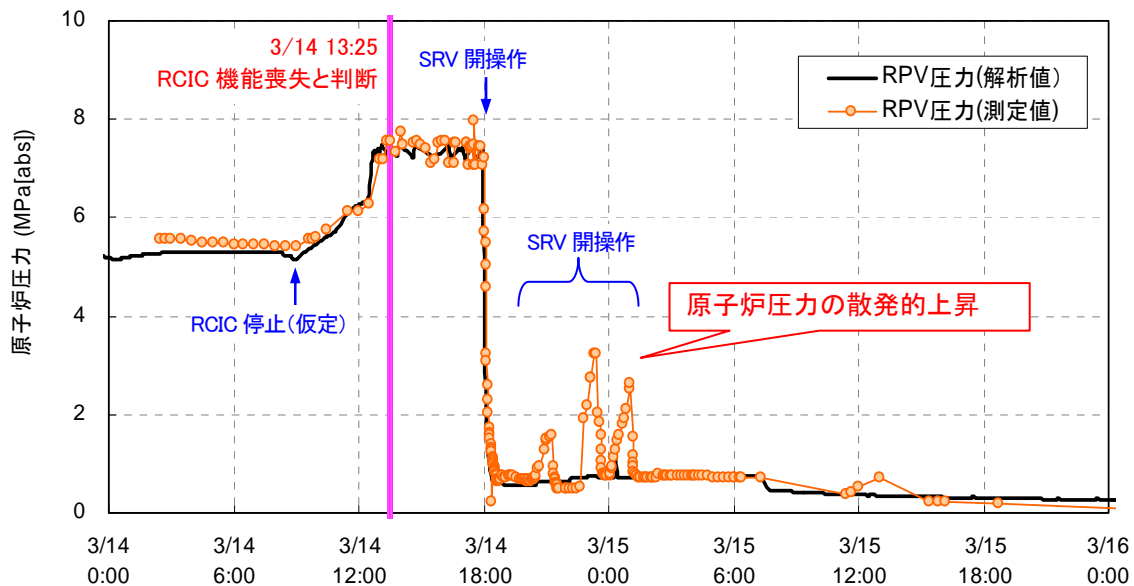
図 2号機原子炉圧力の推移

2号機では、3月14日18時2分に実施した主蒸気逃がし安全弁（SRV）の開操作により、原子炉の強制減圧に成功している。その後も、SRVの開操作は、散発的に発生した原子炉圧力の上昇をおさえるために実施しているが、原子炉圧力の低下とSRVの手動操作の記録は必ずしも一致していない。すなわち、3月14日21時20分、15日1時10分、の2回については、SRVの手動開の記録が残っているが、23時頃に確認される原子炉圧力の上昇・下降時にはSRVの手動開を確認した記録が存在しない。

原子炉の強制減圧後、消防車による注水を継続しているため、圧力上昇の要因としては、水位の上昇による蒸気発生、コリウムの落下に伴う蒸気発生、水-ジルコニウム反応による水素発生が考えられる。一方、SRVの閉止も圧力上昇の要因のひとつとして考えられる。この強制減圧後の原子炉圧力の挙動について検討する。

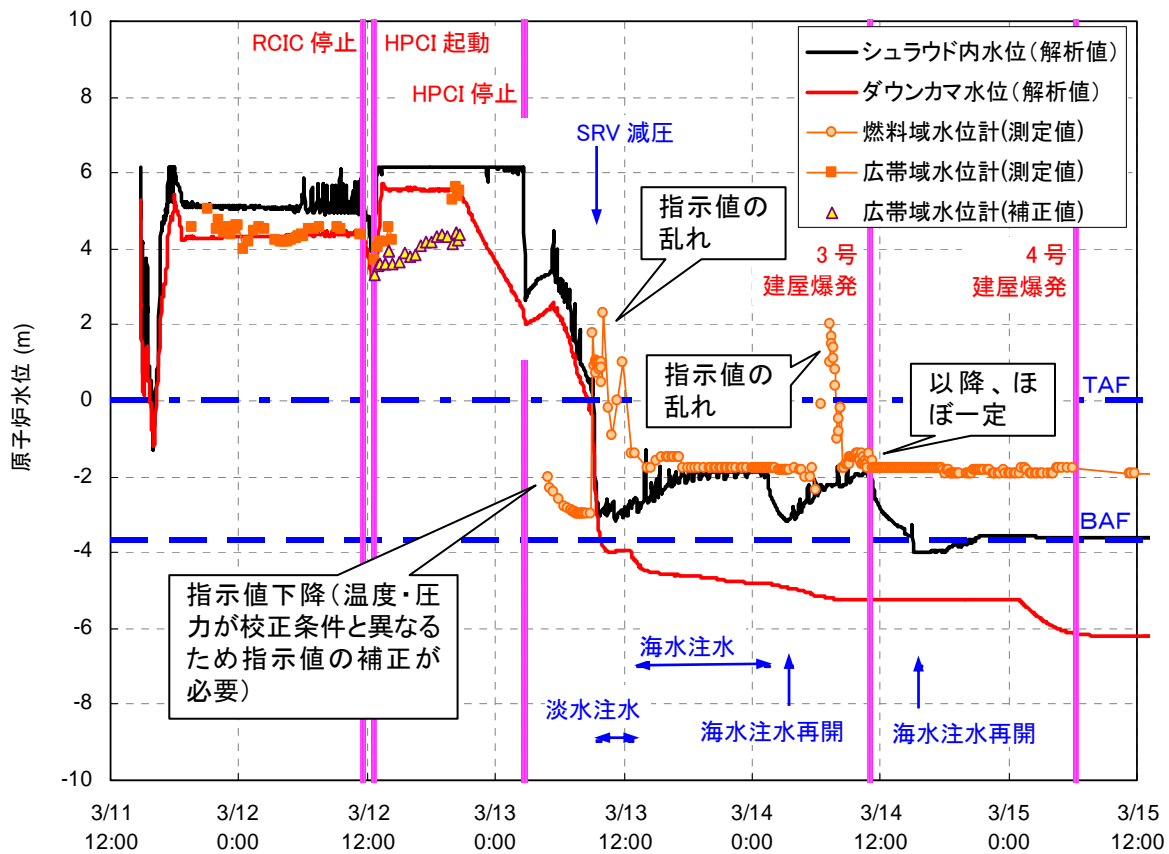
図 3号機原子炉水位の推移

水位計測に用いられている凝縮槽方式の水位計は、格納容器が高温になることや原子炉が減圧することで、凝縮槽内部配管の水が蒸発し、正しい水位を指示できなくなる。

しかしながら、水位計の計測値から、基準面器配管と炉側配管の差圧が分かるため、原子炉の減圧時間や炉水位について何らかの情報が得られる可能性がある。

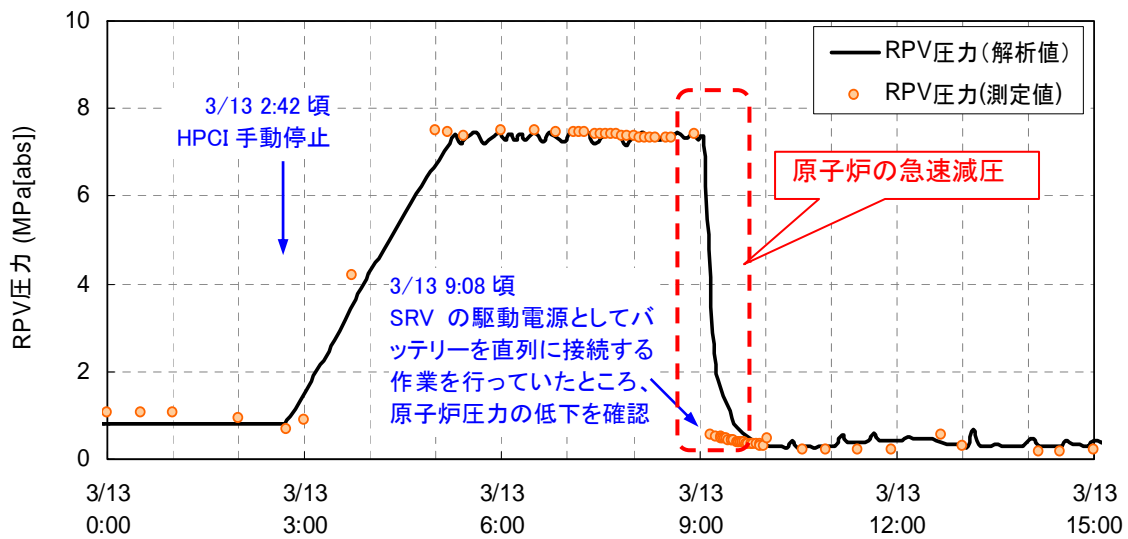
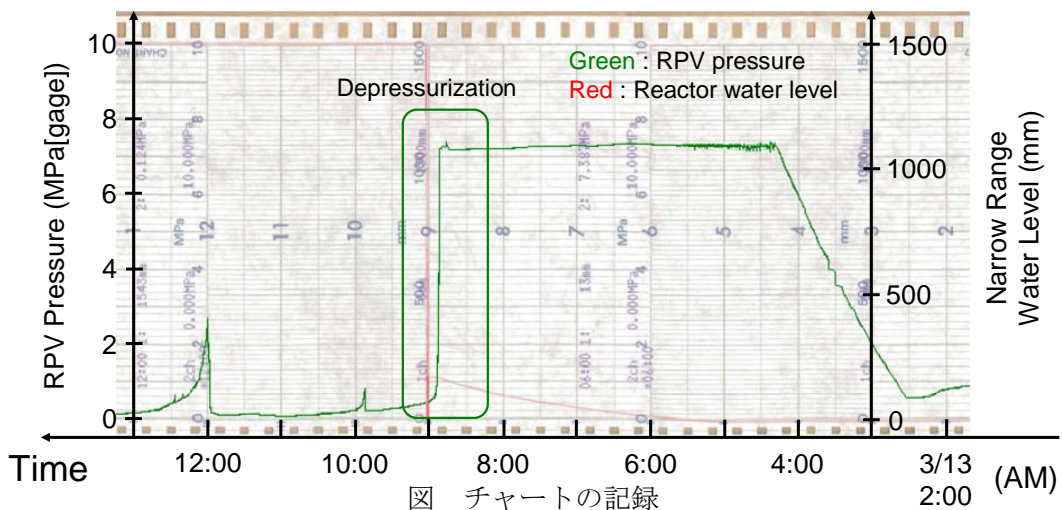
図 3号機原子炉圧力の推移

この原子炉圧力の低下挙動は、運転員による計測データ、チャートの記録と2つの観測記録から確認できる。チャートでは正確な数値はわからないものの連続的な変化が捉えられており、そこから減圧の速度を評価すると、2～3分程度の間、7MPa[abs]程度の圧力から1MPa[abs]程度の圧力まで急激に減圧している。

この時、SRV制御盤にバッテリーを接続する作業は終了しておらず、SRVの手動操作による減圧ではない。この減圧メカニズムについて検証する。

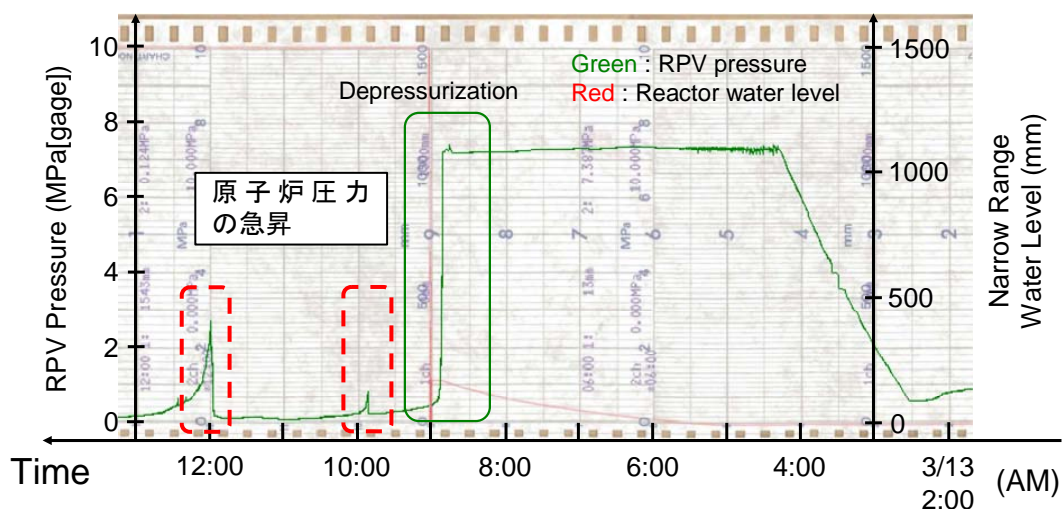
図 チャートの記録

これらの圧力挙動は、上記のバッテリー接続作業完了後、13日9時50分に実施したSRVの開操作と、12時頃確認されたバッテリーの配線外れを復旧した後に実施したSRVの開操作に対応するものと考えられる。しかしながら、この時の圧力上昇は、13日2時42分にHPCIを停止した際に観察されている圧力上昇に比べ、急峻である。HPCI停止によりHPCIタービン蒸気加減弁が閉止することと、SRVが閉止することは、原子炉の蒸気の逃げ場がなくなる点で同じであり、どちらも同等な圧力上昇をするものと予測され、観測された圧力挙動と異なる。この圧力上昇は、熔融した燃料が下部プレナムに移行する過程や、水素が大量に発生した過程をとらえた可能性もある。

そこで、これらの圧力挙動について考察するとともに、事故進展への影響を検討する。

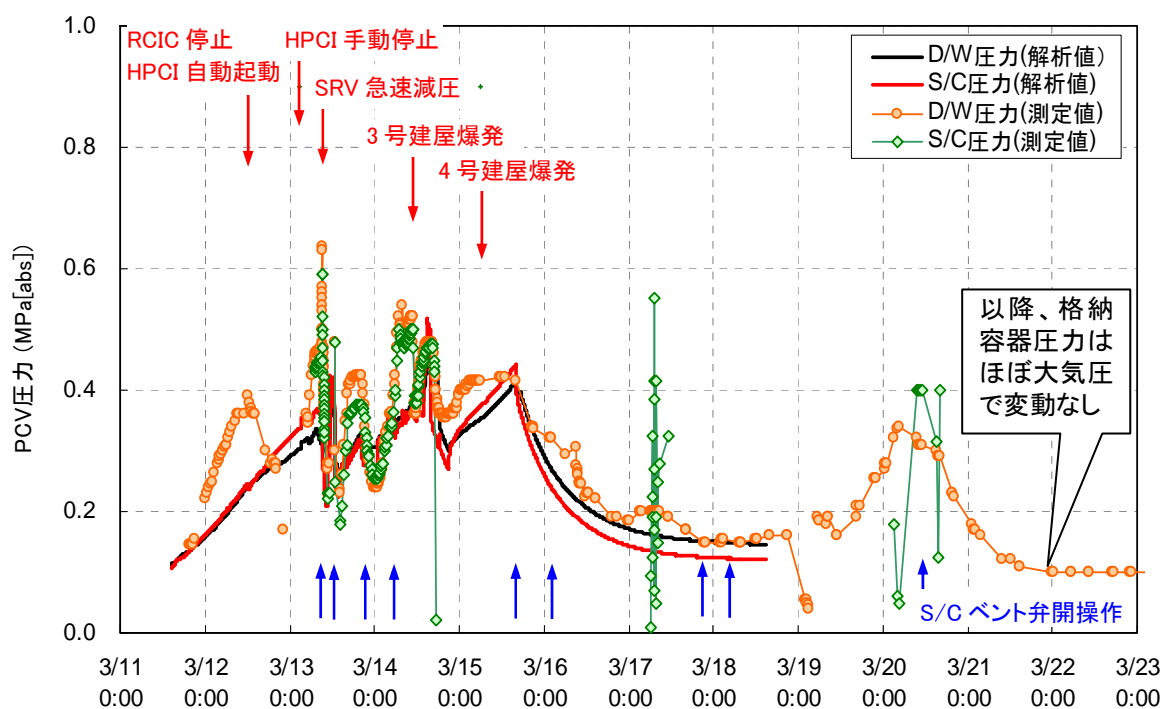
図 3号機格納容器圧力の推移

3号機のMAAP解析においては、原子炉格納容器の漏えいは仮定していないが、3号機の建屋で水素爆発が生じたことや、建屋上部の原子炉ウェル周辺で蒸気放出が観察されていたこと、3月21日以降D/W圧力は大気圧で変動がないことなどから、格納容器からの気相漏えいが発生しているものと考えられる。

また、格納容器への窒素封入後の応答として、格納容器圧力が上昇した1、2号機と比べて、3号機の格納容器は大気圧で変動がなかった。さらに、原子炉格納容器ガス管理設備を用いた測定により、1、2号機の格納容器内の酸素濃度はほぼ0%であるのに比べて、3号機では格納容器内の酸素濃度が高く、大気が格納容器内へ混入していると考えられている。

このように、格納容器ベントを頻繁に実施した3号機が、格納容器の気相部漏えいの程度が最も大きいと推測されるが、どの時点でどこから実際に漏えいが生じたか、明らかにする必要がある。

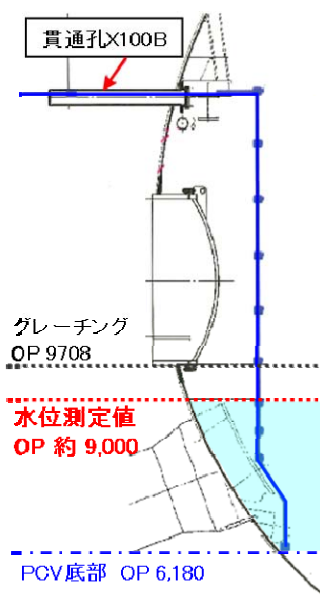
図2-1 1号機格納容器内滞留水水位測定結果

ここで、格納容器内の滞留水水位は、CCDカメラがグレーチング上部から滞留水水面に接触するまでのケーブル送り長さにより測定し、ドライウェル(D/W)床上約2.8m(平成24年10月10日時点)であることが確認された(図2-1)。

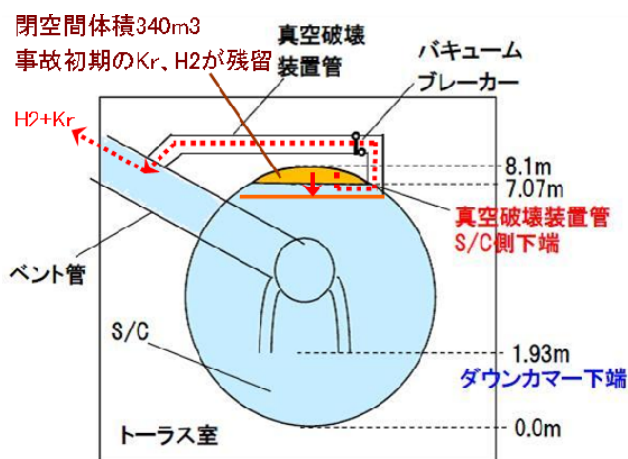
図2-2 1号機S/C内気相部閉空間の状況

平成24年9月に実施した圧力抑制室(S/C)への窒素封入試験により、S/C内の上部に事故初期のKr85と水素が残留し、S/C内水位を押し下げると真空破壊装置管を経由してD/Wに放出されるとした推定メカニズムを実証した。これにより、現状のS/C内の水位はほぼ満水(真空破壊装置管下端部付近)であることが確認された。^[2](図2-2)

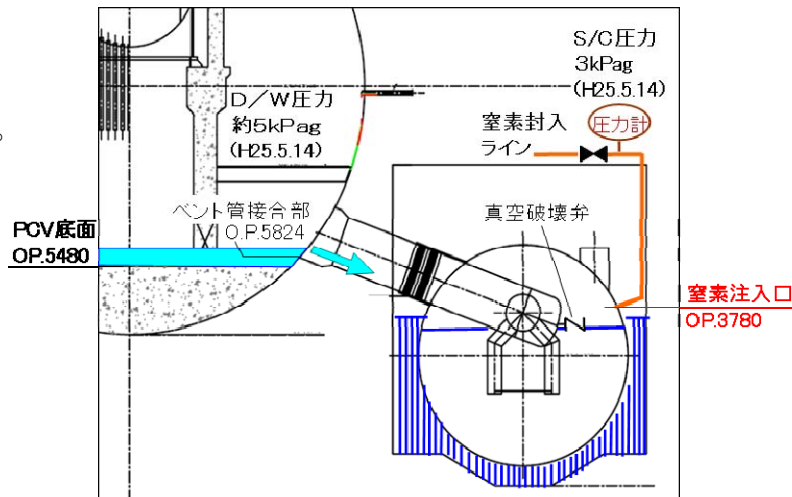
図3-2 2号機S/C内気相部閉空間の推定状況

平成25年5月に実施したS/Cへの窒素封入試験により、S/C圧力が3kPag(平成25年5月14日時点)であることが確認された。S/C内水位が満水に近い状況であれば相応の水頭圧がかかることから、S/C内水位の正確な絶対値は不明であるが、窒素封入口(OP.3780)程度であることが示された。D/W内水位が低いことと合わせて、原子炉への注水はD/Wからベント管を経由してS/Cへ流入、S/C下部から原子炉建屋へ漏れいしていると推定され、この場合、現状のS/C内水位はトラス室内の滞留水水位と同程度と推定される[5]。(図3-2)

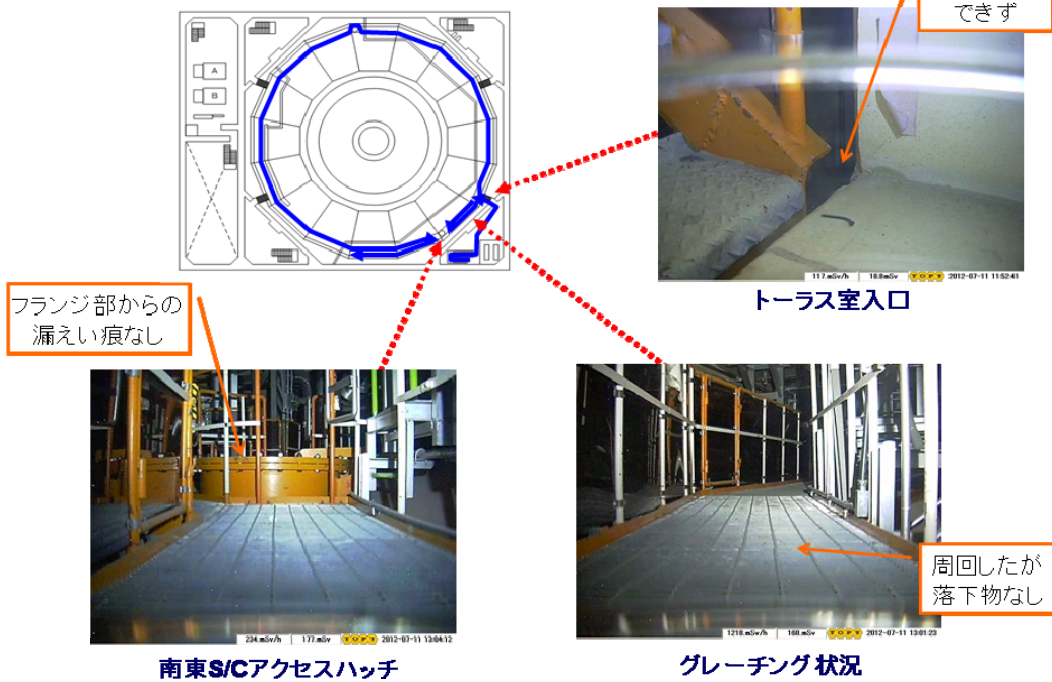
図 4-1 3号機トラス室内カメラ映像（抜粋）

S/Cの液相漏えい箇所については特定されていないが、カメラ映像によると、S/Cのマンホールのフランジ等からの漏水はないことが確認された(図4-1)。

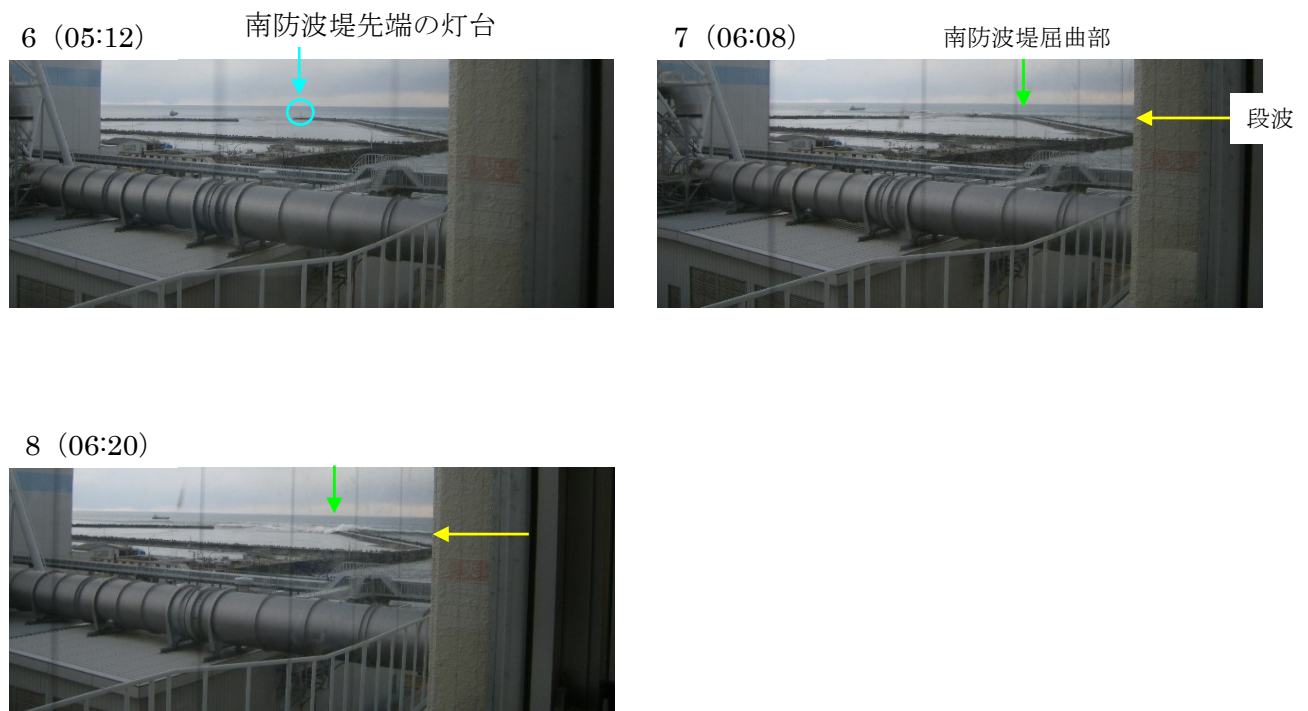
写真 7 では、段波状の津波が明瞭に確認できる。この段階では、段波は南防波堤本体ならびに南防波堤先端の灯台に到達していないことから、段波の位置は港外である。

すなわち、写真 1～5 における水位低下は第 1 波ピーク後の水位低下であり、写真 7・8 の段波は第 2 波（1 段目）と判断される。

なお、写真 5～8 の 1 分 20 秒間に 4 枚の写真が撮影されていることから、第 2 波（1 段目）の到達の見落としはしないものと判断される。
