福島第一原子力発電所 1～3 号機の
炉心・格納容器の状態の推定
と未解明問題に関する検討
第 1 回進捗報告

平成 25 年 12 月 13 日

東京電力株式会社

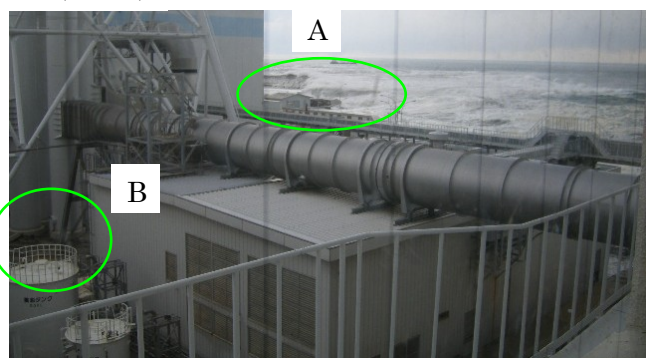
写真14の12秒後に撮影された写真15では、南防波堤および北防波堤を覆う津波が到達している。写真15の14秒後に撮影された写真16では、南防波堤および北防波堤に加えて、東波除堤も津波に覆われるとともに、港内に大きな段波が認められる。

写真14より以前の写真では、いずれも、防波堤や波除堤が確認できていたが、写真15、写真16で初めて港湾が津波に覆い尽くされている。このことから、写真15、写真16で港内に認められる津波が、10m級の第2波（2段目）であると判断される。ただし、写真15、写真16では、排気筒の付け根部分が見えていることから、第2波（2段目）は未だ10m盤には到達していないものと判断される。

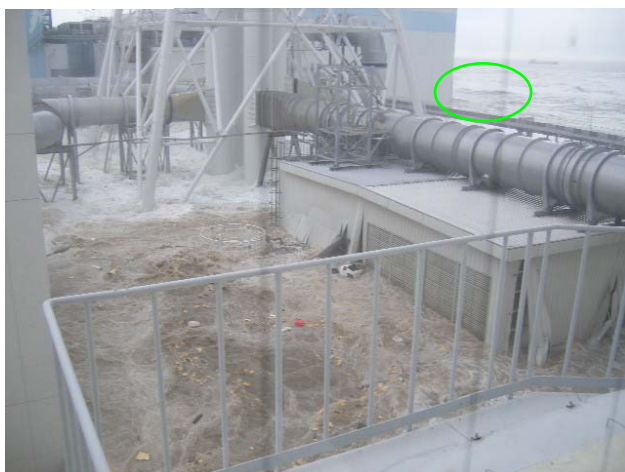
写真18は、港内に巨大な津波が押し寄せた写真16から、24秒後である。また、写真18、写真19では、写真15、写真16までは写っていた10m盤の電気品室がほぼ水没している。この電気品室の高さは5.15mであることから、写真18、写真19の津波は0.P.+15m程度の高さと考えられる。

以上のことから、写真18の前後には、福島第一原子力発電所の全ての原子炉建屋付近に、高さ0.P.+15m程度の津波第2波（2段目）が到達していたものと判断される。

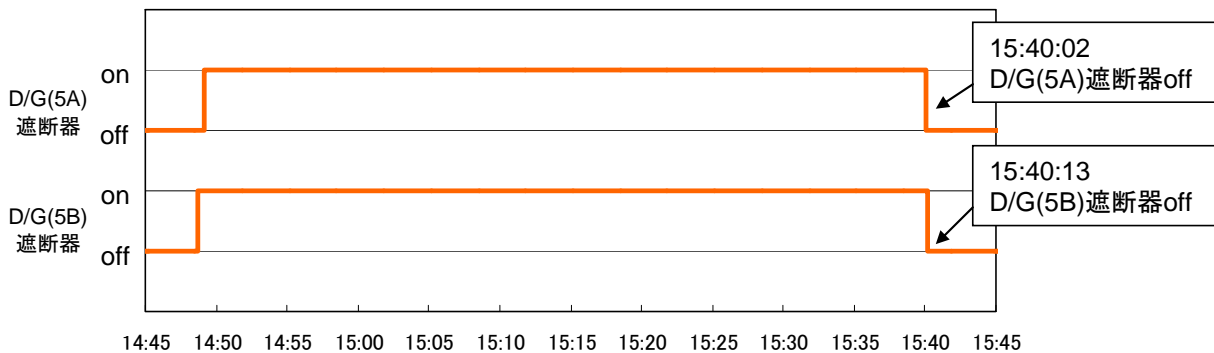
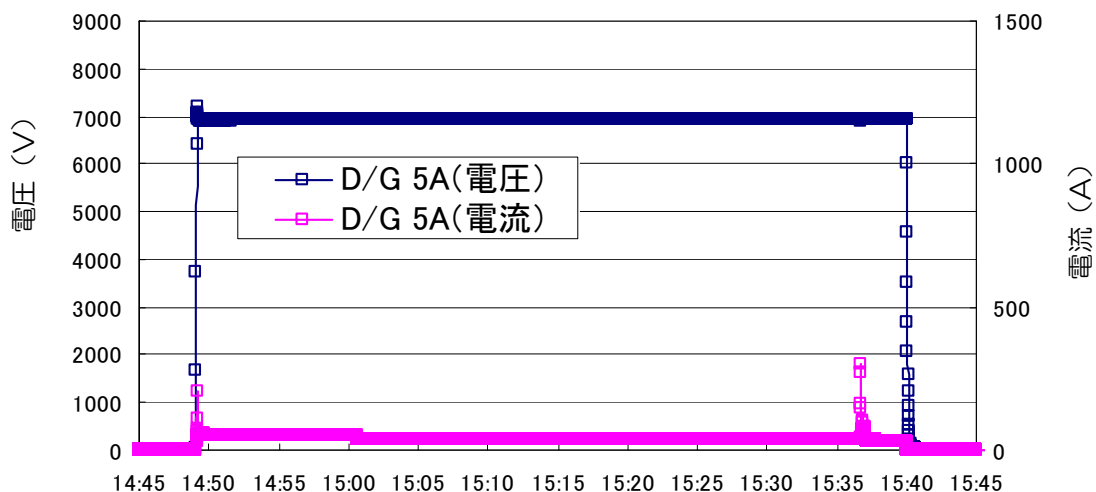
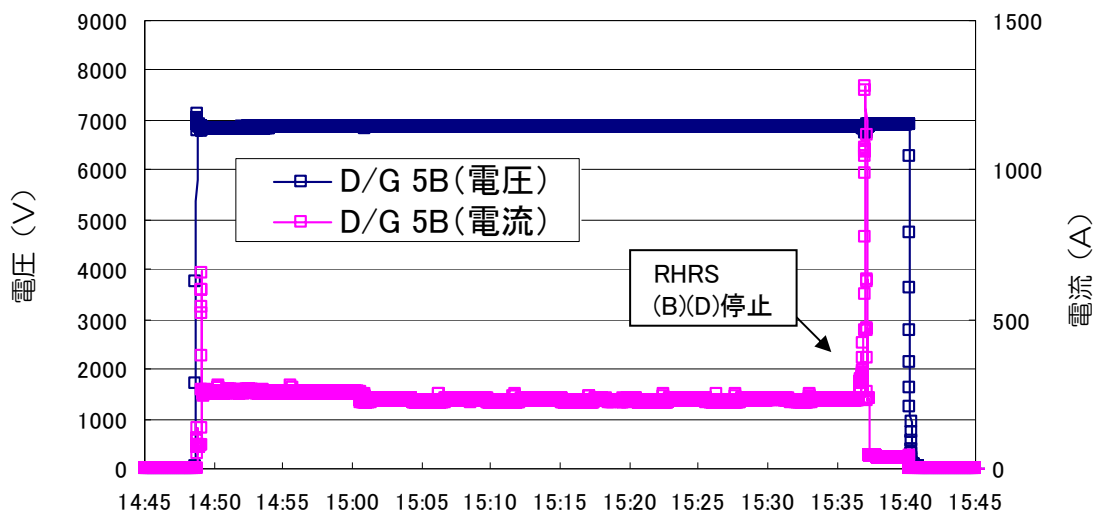
○5号機 D/G(5A)、(5B)

プロセス計算機から、5号機のD/G(5A) (5B) については、15時40分前後に異常が発生し、機能喪失している事が記録されている。

D/G(5A) (5B)は、後日の調査でD/G本体に被水の影響はないため、D/Gの関連機器による影響もしくは非常用電源盤の被水等により機能を喪失したものと想定している。

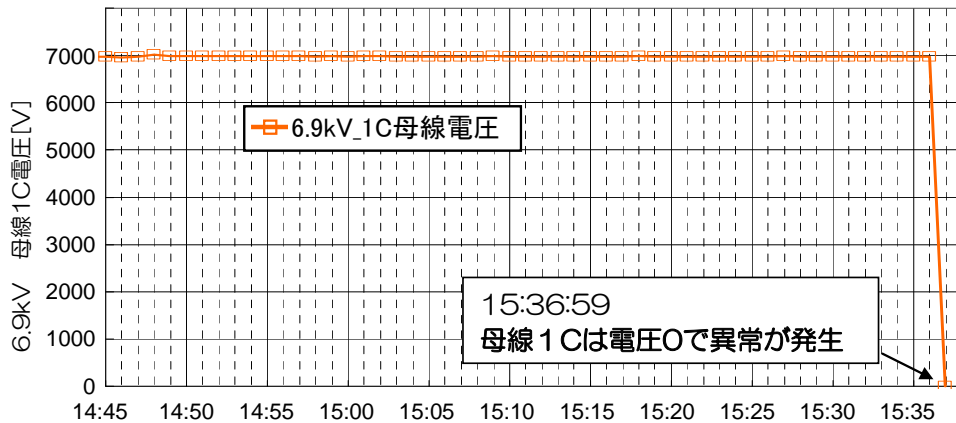
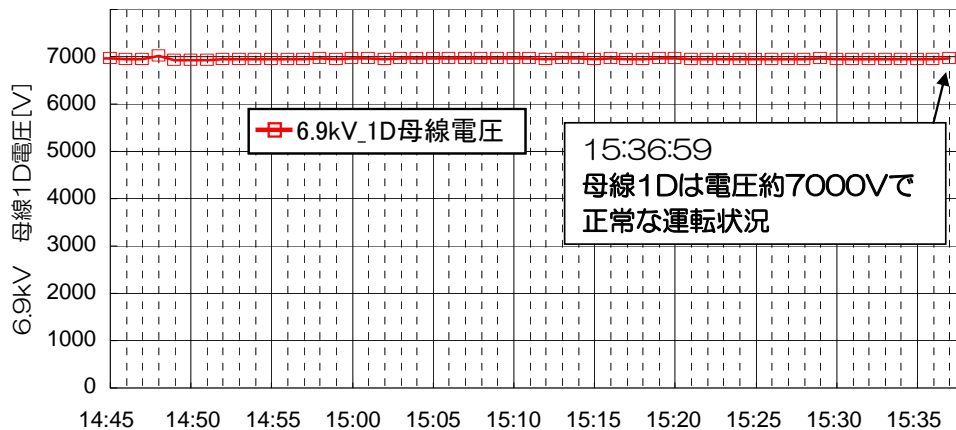
○1号機 非常用電源盤 1C、1D

過渡現象記録装置の1分周期データから、非常用電源盤1Cについては、15時35分59秒から15時36分59秒の間に非常用母線の電圧を喪失している。一方、非常用電源盤1Dについては、15時36分59秒まで電圧が確立していることから、機能喪失時刻は15時36分59秒以降であることが記録されている。

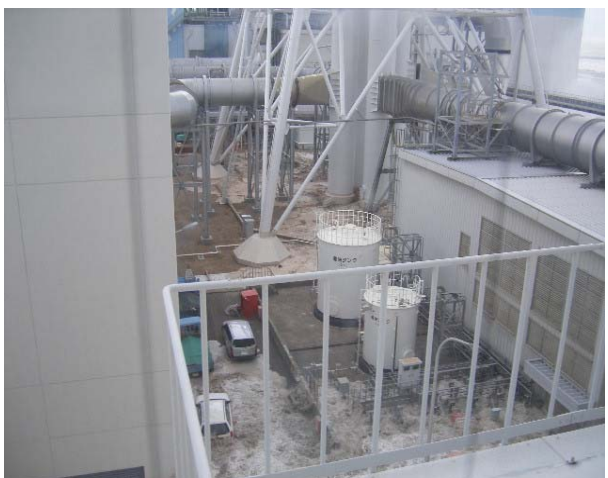
13 (07分24秒後)

水柱が上がった写真11の20秒後である写真13において、10m盤の浸水が認められる。

写真13の6秒後である写真14の右上には東波除堤と考えられる構造物が見えており（A）、この時点は写真7・8で確認される数m級の第2波（1段目）が到達した前後と考えられる。また、写真15、写真16では、排気筒の付け根部分が見えており（B）、写真17、写真18にあるような大規模な津波の遡上は認められない。これらのことから、写真13～写真16において、10m級の第2波（2段目）は未だ10m盤には到達しておらず、写真13、写真14に認められる10m盤への遡上は、第2波（1段目）による限定的な遡上と判断される。

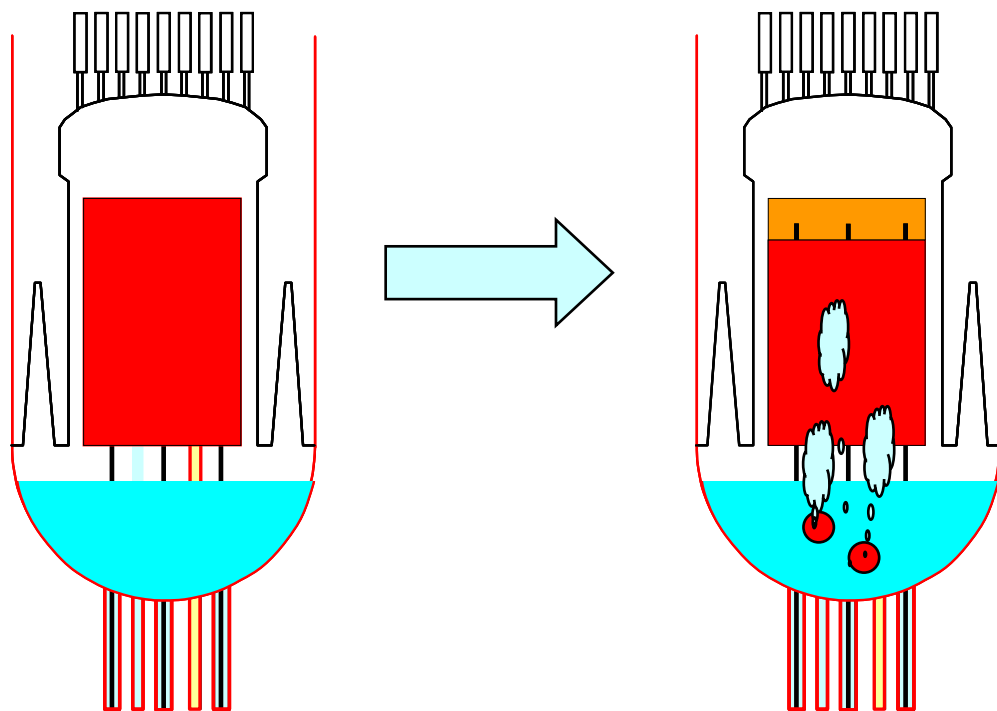
図 1 8 注水後の蒸気発生と圧力上昇（溶融燃料落下ケース）

3 号機では、14 日 11:01 の 3 号機原子炉建屋爆発の影響による注水の中断時に、原子炉圧力、格納容器圧力ともに、低下を示していることを除いては、注水開始/停止時のタイミングにおいて、原子炉圧力および格納容器圧力はそれまでの傾向を概ね維持したまま推移しており、注水による影響は確認できない。

なお、13 日 9 時頃に原子炉が減圧された後の原子炉圧力および格納容器圧力の挙動についても不明な点が多く、これについては 3 号機-08 として課題が設定されている。

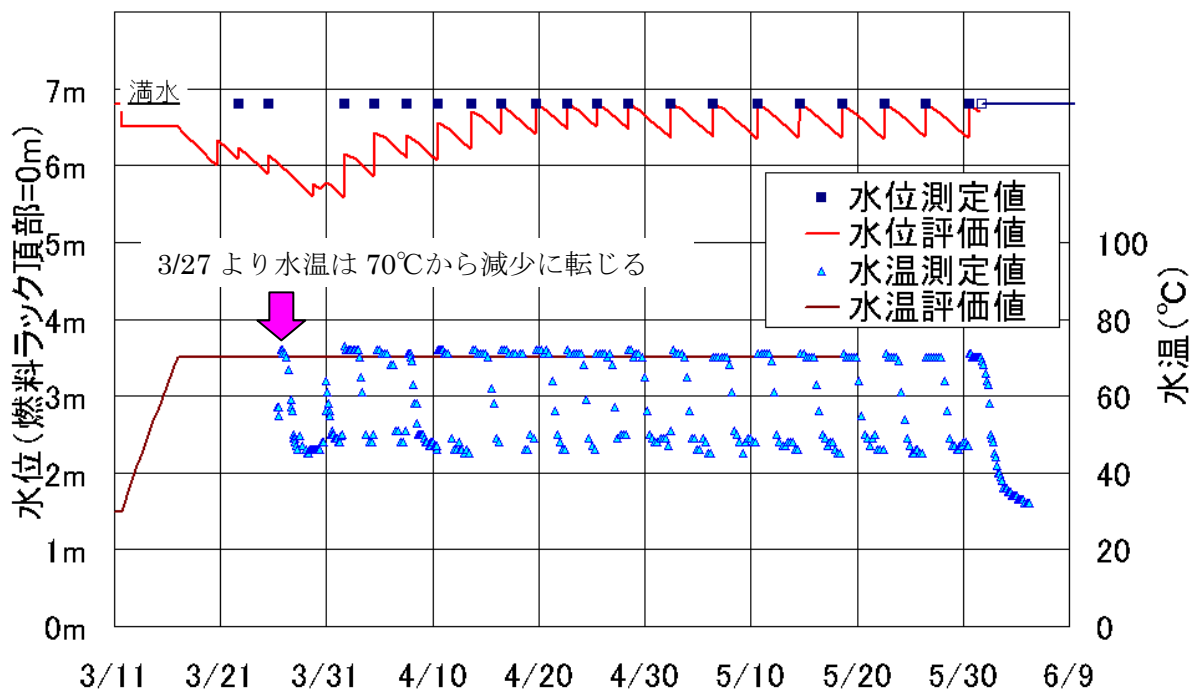
図4 2号機SFPの水位・水温の推移

燃料プール温度について、70℃一定で推移した後3月27日から減少に転じており、図4に示すとおり、熱電対の記録計入力端子から電圧信号を直接測定することで求めた温度測定値の推移と整合している。これは、燃料プールの水位低下により温度計が水から露出し、露出後は水温ではなく雰囲気温度を示すためである。よって、記録計の再開が3月26日の電源復旧のタイミングであるとする推定は、別途測定されたデータとも整合していることが確認された。

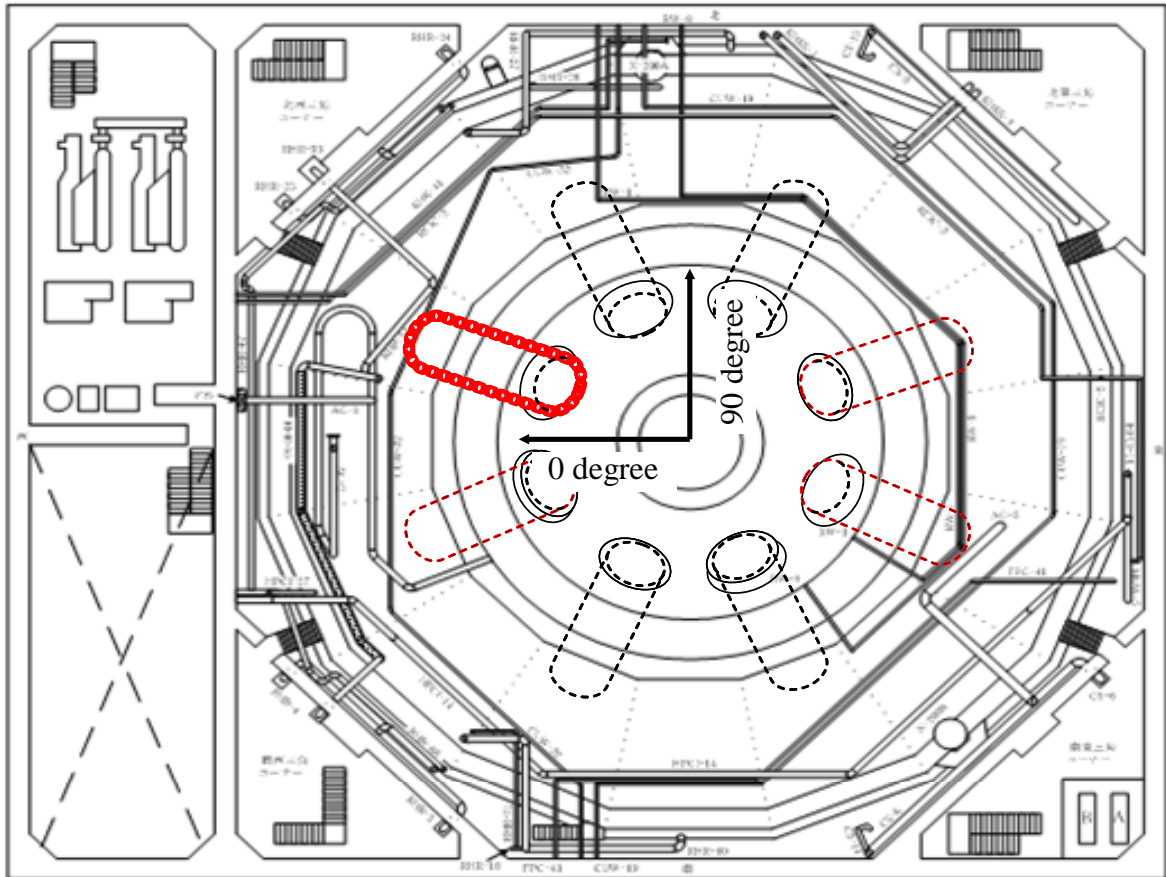
図9 S/Cの配置とベント管の関係

さらに、図8に温度低下初期を拡大したものを示す。ここでは、図9の31°位置及び76°位置に設置された二つの温度計が異なる温度低下挙動を示していることが確認できる。すなわち、温度低下の低下挙動に局所性が存在することが確認できる。これは、この温度低下挙動がSRVの作動によってもたらされている証拠であると考えられる。なお、2号機のSRV(A)にはバッテリーが接続されており、表1に各SRVの設定圧を示すが、測定された原子炉圧力(7.5MPa弱程度)の値からもSRV(A)が逃し弁モードで作動していた可能性が高く、図10に示すとおり、76°の温度計の近くのTクエンチャから放出されていたものと推定している。なお、RCICのタービン蒸気は主蒸気配管Bから抽気されているため、SRV(A)が接続された主蒸気配管(A)は水で満たされていた可能性が高い。

(赤線はTクエンチャ配管あり。赤太破線は最も高い線量が確認された位置)

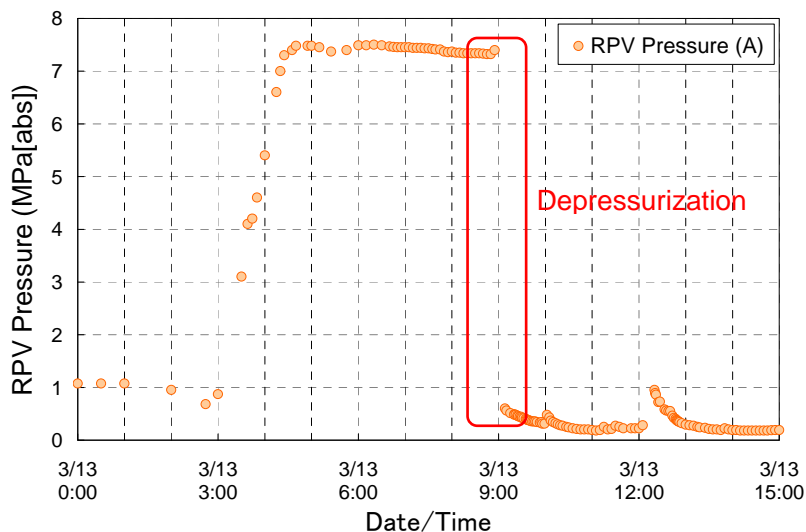
図1 運転員による計測データ

福島第一原子力発電所3号機では、2011年3月13日2時42分に高圧注水系（HPCI）を手動停止して以降、原子炉圧力が上昇に転じ、5時間ほど約7MPaをキープしていたが、13日9時頃、急速に低下し1MPaを下回った。この原子炉圧力の低下挙動は、運転員による計測データ（図1）、チャートの記録（図2）と2つの観測記録から確認できる。計測データは離散的な圧力変化しか捉えられていないが、チャートでは正確な数値はわからないものの連続的な変化が捉えられており、そこから減圧の速度を評価すると、2～3分程度の間、7MPa程度の圧力から1MPa程度の圧力まで急激に減圧していることが判明した。本資料では、この原子炉圧力低下挙動の要因について言及し、今後必要な対策を検討する。

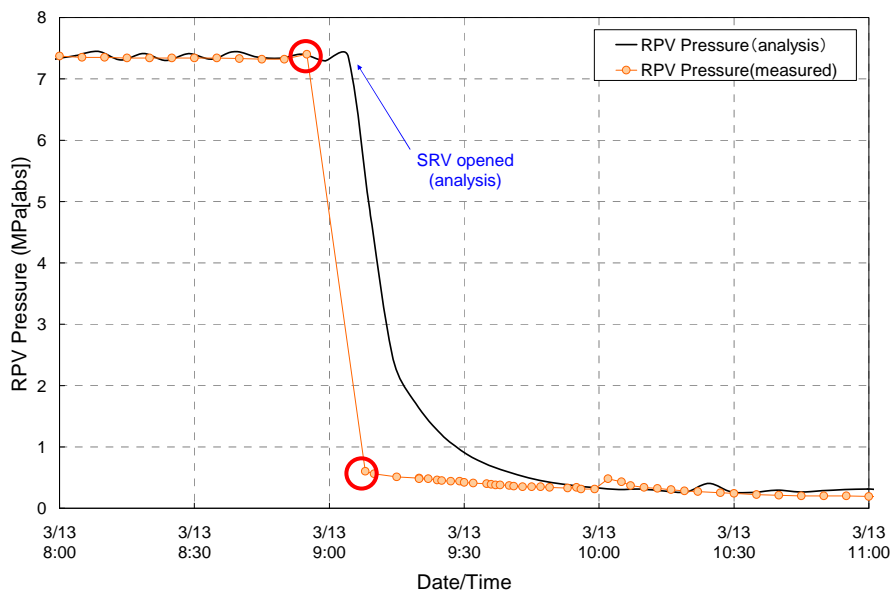
図 3-1 MAAP 解析結果 (2012 年 3 月公表)

当社は2012年3月にMAAPコードを用いた炉心・格納容器の状態の推定について公表している。この解析では、当時の最新時系列を基に13日9時8分にSRV1弁を開けたものとして解析を実施した。解析結果を図3-1に示す。

公表当時は、図3-1において赤枠で囲った2つの測定値を結んだ線と、解析結果の減圧速度がほぼ同じであるという判断を下した。ただし、2MPaを下回った辺りから解析の圧力低下挙動は赤枠で囲った2つの測定値を結んだ線よりも緩やかになっている。また、そもそも赤枠で囲った2つの測定点を結んだ線は実際の圧力低下速度を表しているわけではなく、この2つの測定点の間に圧力低下が起こったことを示しているに過ぎず、チャートの情報からは実際の圧力低下挙動はこれよりも速いことがわかっている。

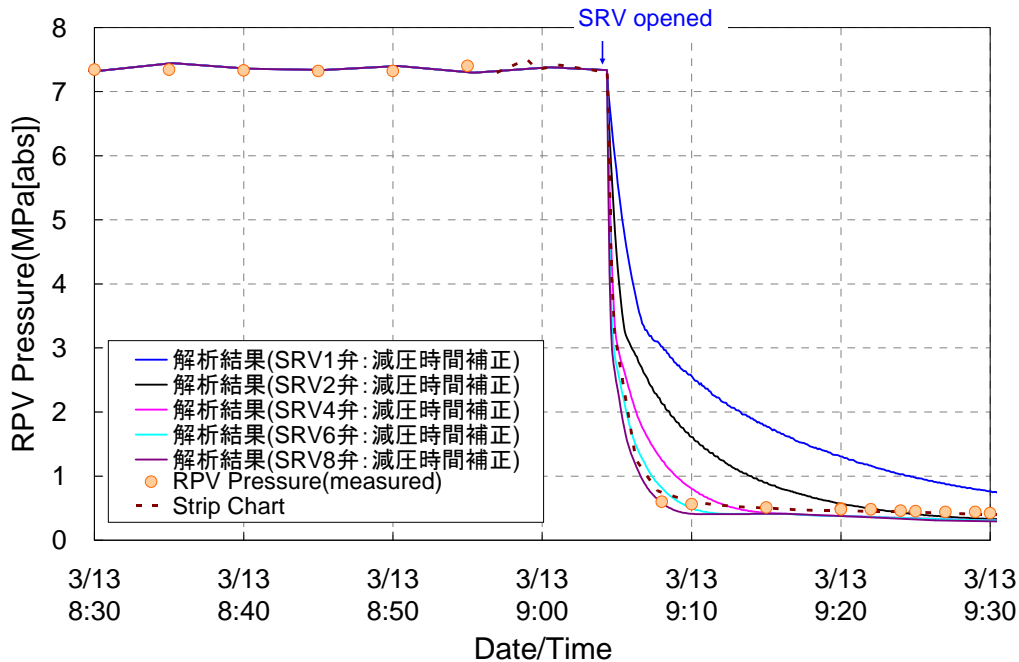
図 3-2 SRV 開数による感度解析

そこで、2012年3月に公表したMAAP解析の条件において、9時8分にSRVを開けた数を2, 4, 6, 8弁とした感度解析の結果と、チャートに記録された圧力低下挙動とを比較した。結果を図3-2に示す。SRVが4弁開より少ないケースではチャートの示す圧力の低下速度を再現しきれていないが、6弁、8弁開のケースではチャートで記録された原子炉圧力の低下速度とおおよそ一致する結果が得られた。SRV6弁、8弁程度の開口部面積があれば減圧挙動を再現可能であり、SRVの弁数以外の要因が解析に影響を与えることがないか確認が必要であるものの、当該の減圧挙動を再現できる見込みが得られた。

SRVのうち、開動作したものの個数については、図3-2において、9時10分～9時20分頃になると、減圧沸騰の寄与が小さくなる事で原子炉圧力容器からの蒸気発生量が減少しているにもかかわらず、図3-2におけるその時間帯の2弁、4弁開時の原子炉圧力低下速度は、なおチャートに記録された減圧速度よりも遅い。これは、少ない弁数では蒸気を逃がしきることができないことの現われであり、つまり、SRVが開いた数は1弁ではなく6弁以上程度の複数の弁が開いたものと考えられる。複数のSRVが同時に開くような事象としては、SRVの自動減圧系(ADS)機能が作動(6弁開)したこと、アクシデントマネジメント(AM)策のインターロックにより逃がし弁が作動(2弁開)したことが考えられる。そこで4章では、SRVのインターロックによる動作の可能性について究明する。

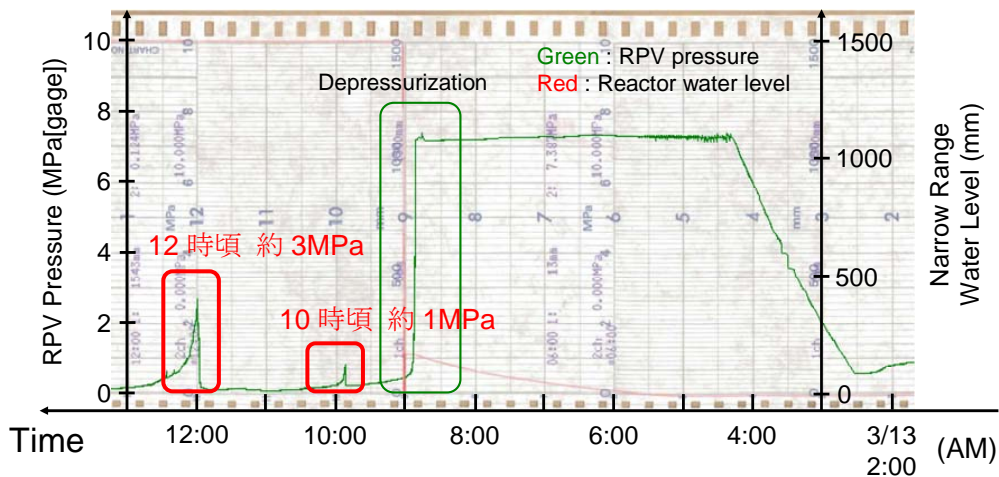
図4 減圧後の原子炉圧力上昇

3 号機についても同様の気相漏えいは最終的に生じていたと考えられる。ただし、仮に 13 日 9 時頃の減圧が原子炉压力容器から格納容器 (D/W) への漏えいであったとすると、図 4 に示すチャートに記録されている 13 日 10 時頃に約 1MPa、13 日 12 時頃に約 3MPa へと圧力上昇していることの説明が困難である。確かに、大きな漏えい孔がある状態でも、大きな溶融デブリのリロケーションや水素発生に伴い、瞬時の圧力上昇が生じる可能性はある。ただし、特に 12 時の減圧挙動に着目すると、9 時の段階で SRV 複数個開 (4 弁程度以上) に相当する大きな漏えい孔が生じていたとすると、さらに SRV を開した程度で、原子炉圧力が減少に転ずるとは考えがたい。また、大きな漏えい孔が原子炉底部に有るとすると、水は原子炉压力容器に留まらずに格納容器へ落下するため、大きな漏えい孔があつて、かつ、大量の蒸気発生が起こる場合には、漏えい孔は原子炉压力容器の上部もしくは主蒸気配管等の配管に存在することになるが、溶融燃料により漏えい孔ができるというシナリオには反する。そのため、このときの原子炉圧力上昇は、図 5 に示すような、溶融燃料の落下による蒸気発生であるとする、原子炉压力容器底部は健全で、ある程度の水が溜まっている状態であった可能性が高い。従って、

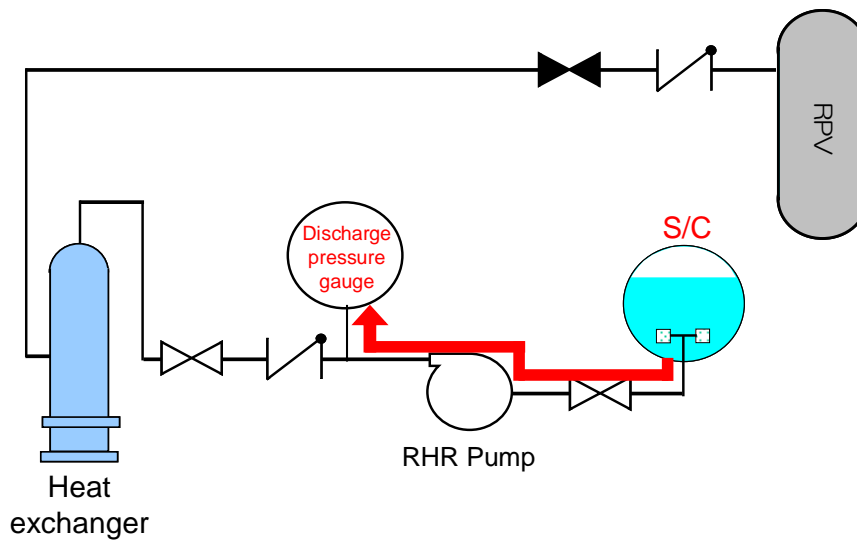
図 9 RHR の系統構成

RHR の系統構成を確認すると図 9 のようになっており、RHR の吐出圧力計は水源である S/C と配管でつながっており、さらに途中の弁は開運用である。従って、図 9 中に矢印で示したように、S/C の圧力が配管を通じて吐出圧力計に伝播し、圧力計が RHR の吐出圧力が確立したものと誤検知した可能性が考えられる。

つまり、低圧注水系の吐出圧力確立という ADS 作動条件が達成される可能性がある。

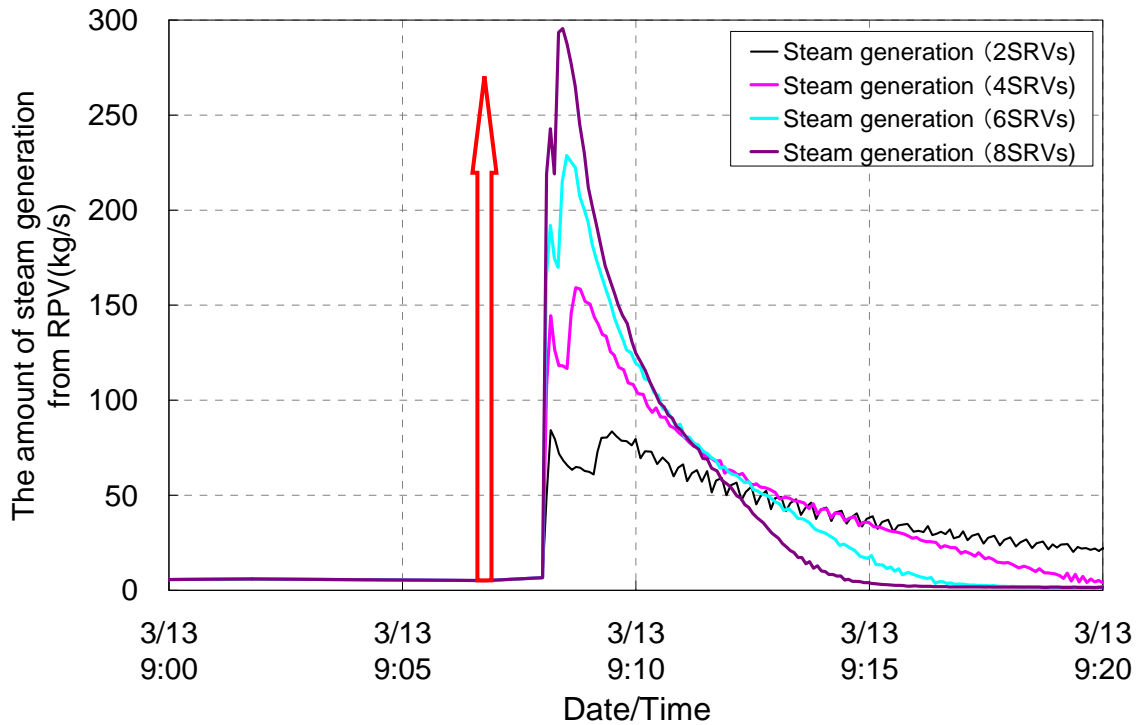
図 11 原子炉圧力容器からの蒸気発生量

図 11 に、解析で得られた原子炉圧力容器から発生した蒸気量の推移を示す。SRV 開までは崩壊熱による 5kg/s 程度の蒸気発生であったが、SRV 開に伴う減圧沸騰により、各ケースとも発生蒸気量が大幅に上昇している。なお、図 11 の解析結果は解析点数が粗いものであり、8 弁開では瞬間的に 300kg/s の蒸気が発生する結果となった。

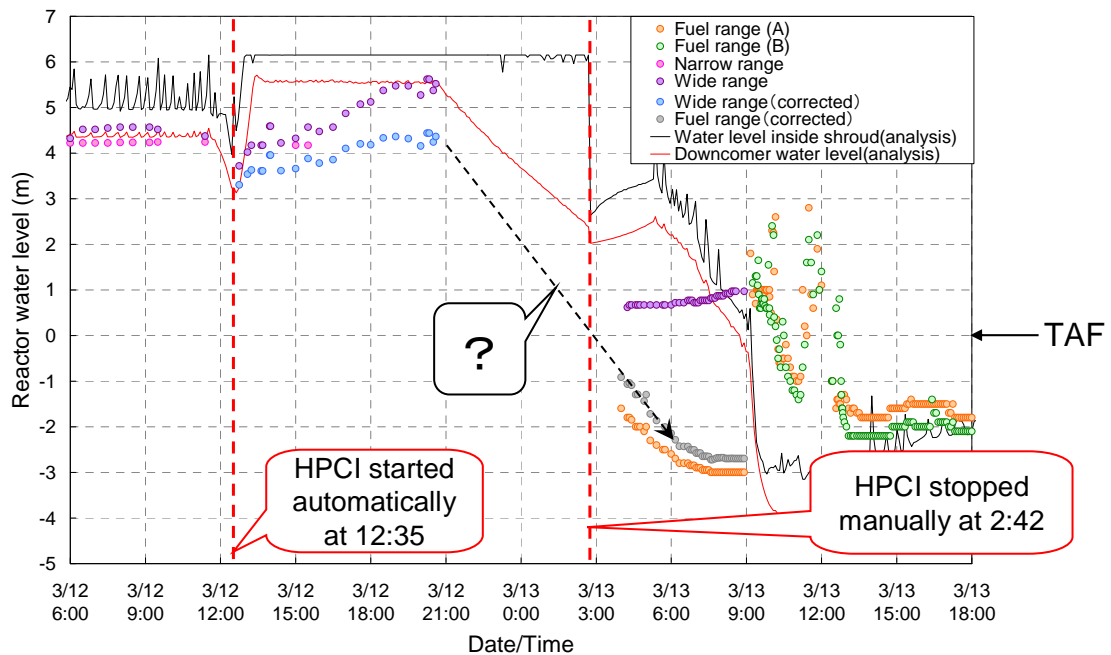
図 12 原子炉水位の実測値と解析値

そこで、解析において原子炉水位を高めに見積もっていた可能性について検討する。図 12 は原子炉水位の実測値と、2012 年 3 月に公表した解析で得られた原子炉水位を示している。この頃の原子炉水位を検討するにあたって、13 日 2 時 42 分まで運転していた HPCI の運転状況に着目する必要がある。運転状況は次の段落に記載のとおり。

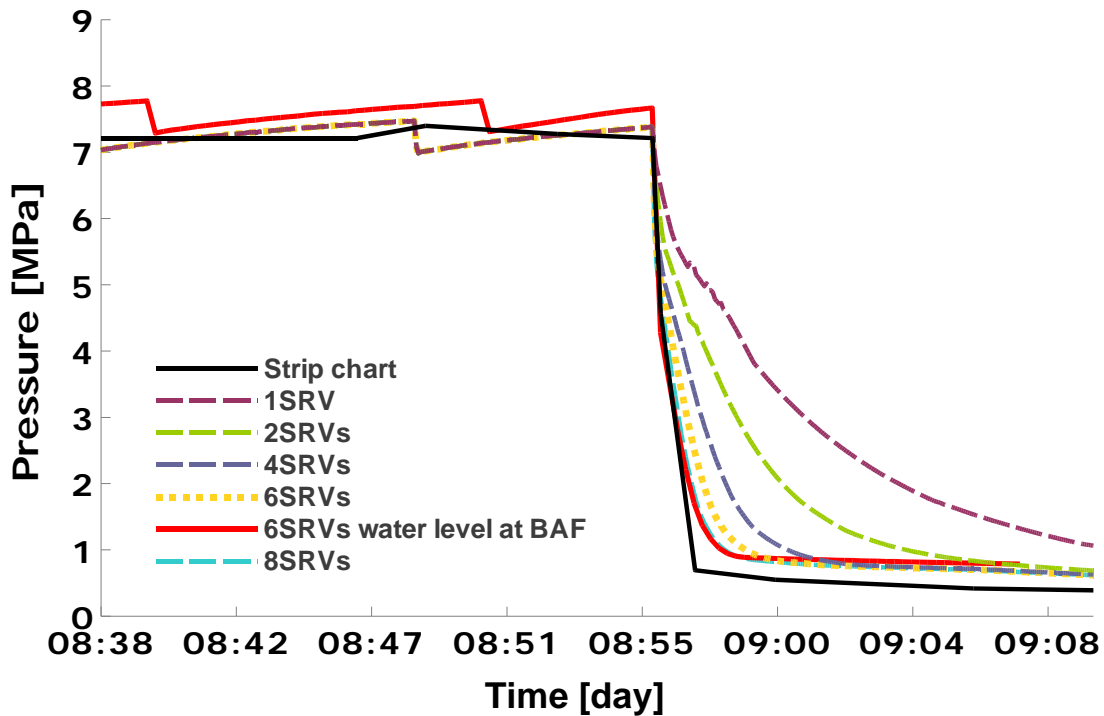
図 13 SAMPSON コードの解析結果

SAMPSON コードの解析結果ではあるものの、図 13 に減圧時の水位の違いをみた解析結果を示す。減圧時の水位は有効燃料底部 (BAF) +300mm で、6 弁開時のみ水位が BAF でのケースも実施している。
