福島第一原子力発電所 1～3 号機の
炉心・格納容器の状態の推定
と未解明問題に関する検討
第 2 回進捗報告

平成 26 年 8 月 6 日

東京電力株式会社

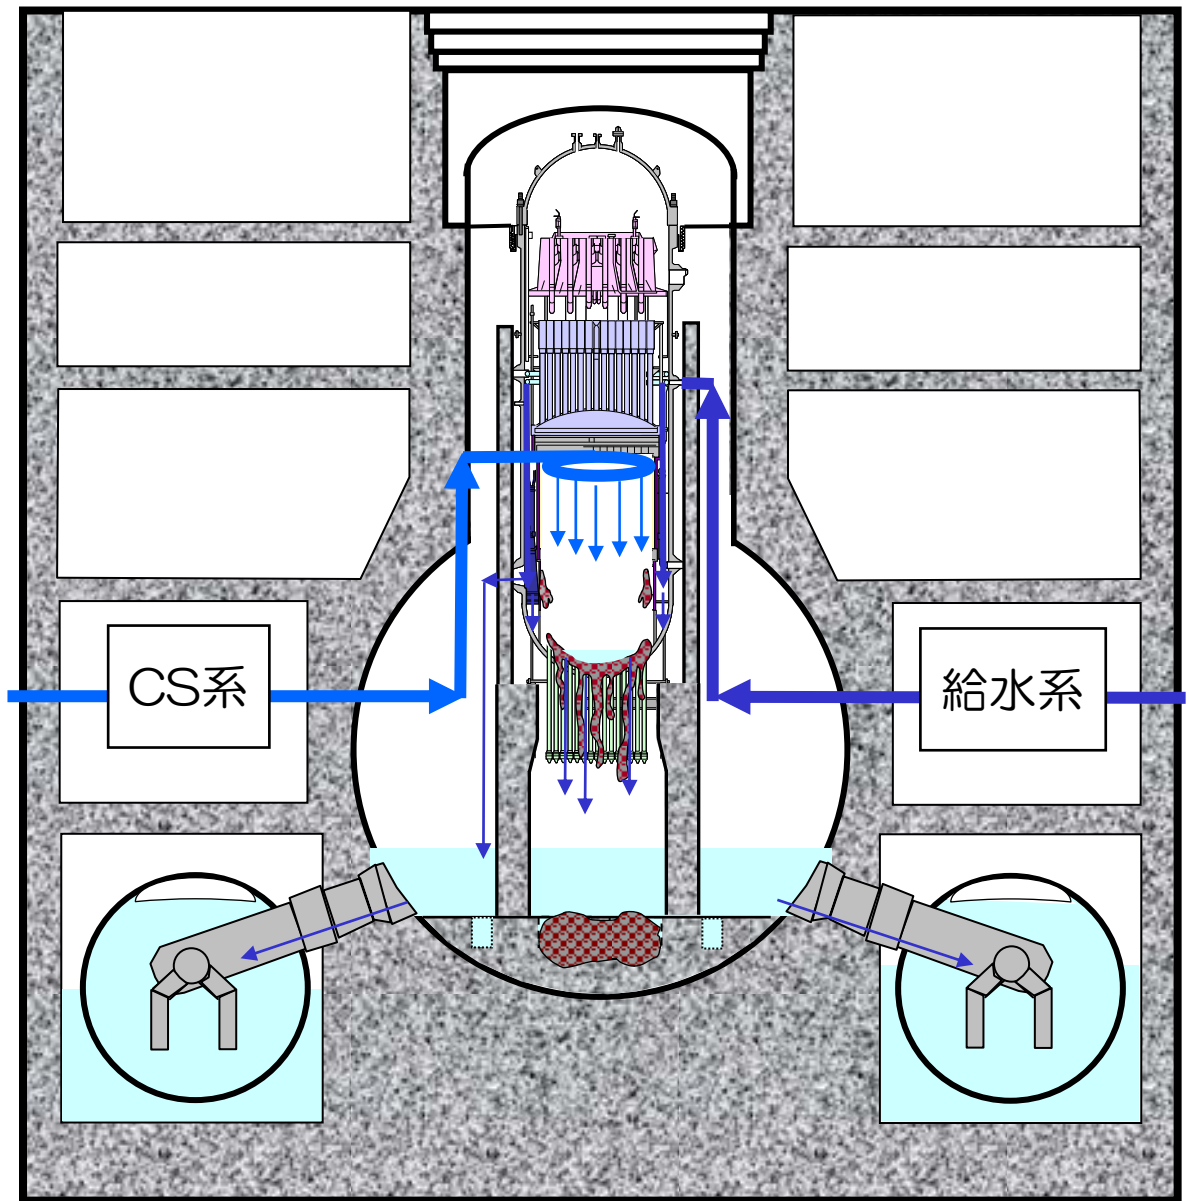
図 6.1.1 1号機の炉心・格納容器の状況推定図

1号機は、図 6.1.1 に示すとおり、炉心スプレイ（CS）系及び給水系からの注水を実施しており、原子炉圧力容器に注水された水は、CS系からは炉心部に直接、給水系からはシュラウドの外側を通り、下部プレナムへと到達する。水位計の校正結果から、原子炉圧力容器内の水位は、TAF-5m 以下であることが明らかとなっており、炉心部に水位は形成されていない。

これらの事実及び前述の評価結果から推定される 1号機の炉心状態は、図 6.1.1 に示すとおり、事故後溶融した燃料はほぼ全量が原子炉圧力容器下部プレナムへ落下しており、元々の炉心部にはほとんど燃料が残存していない。下部プレナムに落下した燃料デブリは、大部分が原子炉格納容器ペDESTALに落下したと考えられるが、燃料デブリはコア・コンクリート反応を引き起こすものの、注水による冷却、崩壊熱の低下によりコア・コンクリート反応は停止し、格納容器内に留まっているものと考えられる。

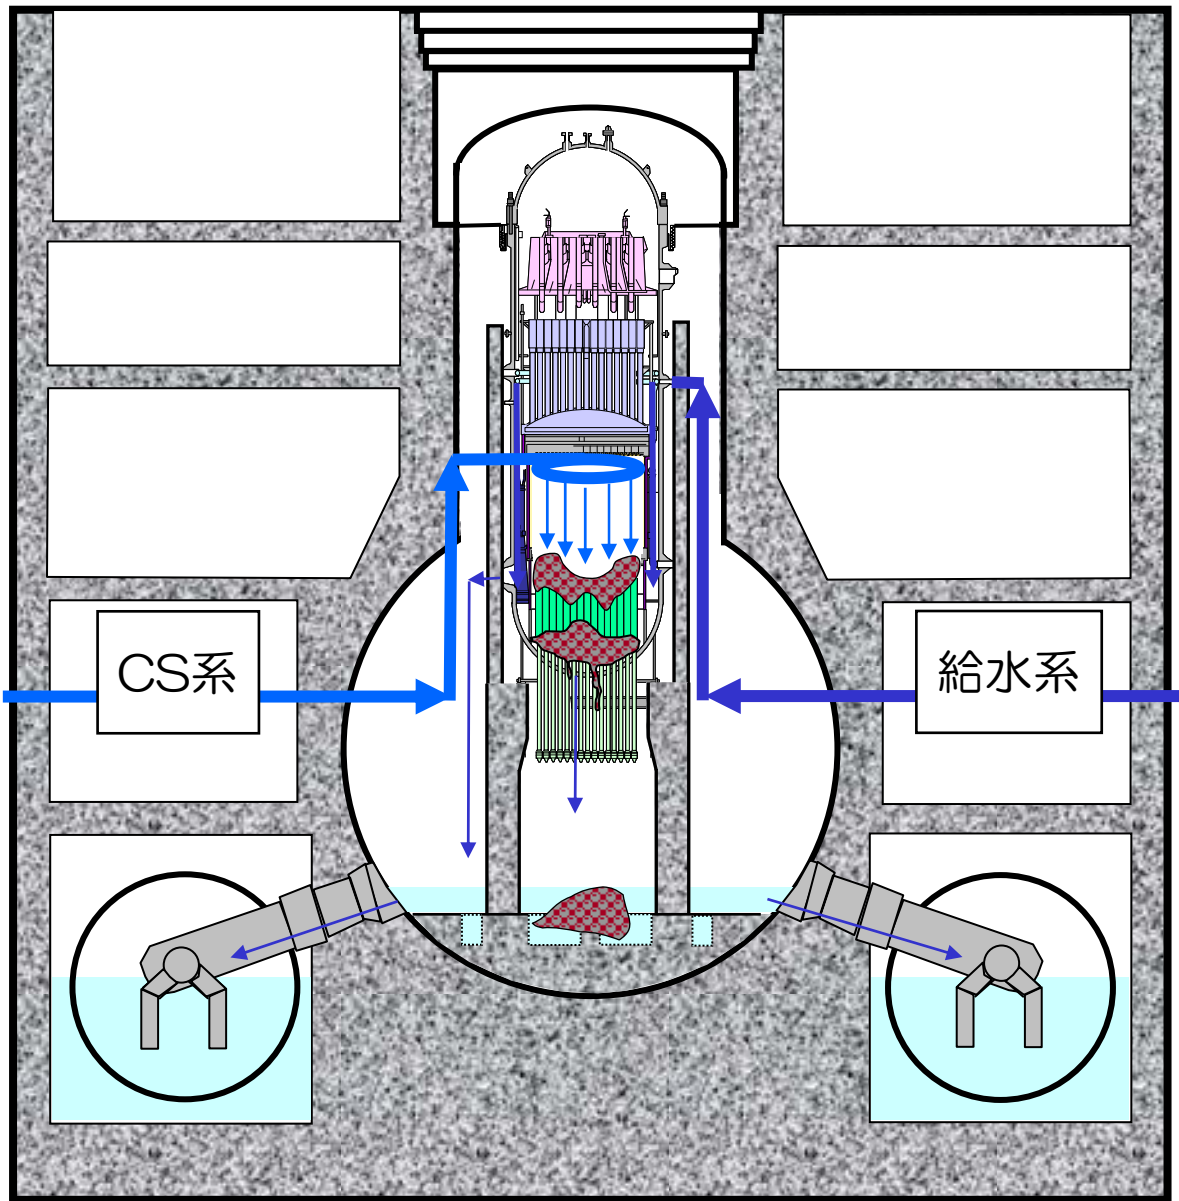
図 6.2.1 2号機の炉心・格納容器の状況推定図

2号機は、図 6.2.1 に示すとおり、CS系及び給水系からの注水を実施しており、原子炉圧力容器に注水された水は、CS系からは炉心部に直接、給水系からはシュラウドの外側を通り、下部プレナムへと到達する。水位計への水張り結果から、原子炉圧力容器内の水位は、TAF-5m 以下であると推定しており、炉心部に水位は形成されていないと考えられる。MAAP 解析では、2号機は原子炉圧力容器の破損無しとの評価となっているが、これは観測事実と反してお

これらの事実及び前述の評価結果から推定される 2 号機の炉心状態は、図 6.2.1 に示すとおり、事故後、溶融した燃料のうち、一部は原子炉圧力容器下部プレナムまたは原子炉格納容器ペDESTALへ落下し、燃料の一部は元々の炉心部に残存していると考えられる。

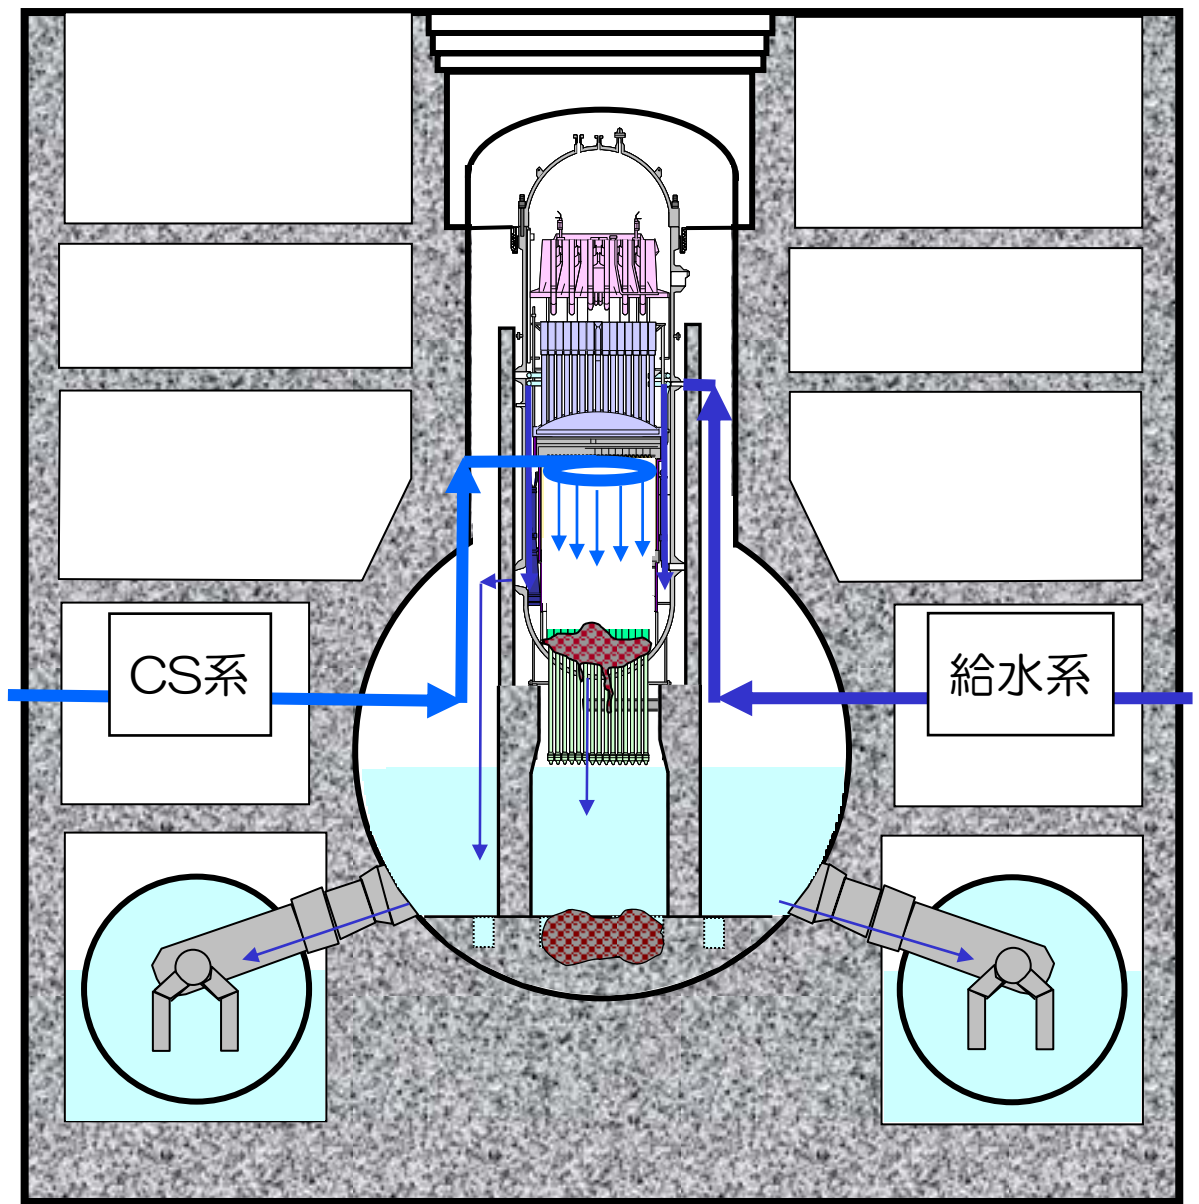
図 6.3.1 3号機の炉心・格納容器の状況推定図

3 号機は、図 6.3.1 に示すとおり、CS 系及び給水系からの注水を実施しており、原子炉圧力容器に注水された水は、CS 系からは炉心部に直接、給水系からはシュラウドの外側を通り、下部プレナムへと到達する。平成 23 年 11 月 11 日時点での原子炉圧力容器の温度は 70℃程度まで減少しているが、これは、平成 23 年 9 月 1 日より実施した CS 系からの注水により実現されたものであり、CS 系からの注水経路、すなわち炉心部に残存していた燃料デブリを冷却できたことによると考えられる。MAAP 解析では、3 号機は原子炉圧力容器の破損無しとの評価となっているが、これは観測事実と反しており、解析の不確かさによるものと考えられる。

これらの事実及び前述の評価結果から推定される 3 号機の炉心状態は、図 6.3.1 に示すとおり、事故後、溶融した燃料のうち、一部は原子炉圧力容器下部

プレナムまたは原子炉格納容器ペDESTALへ落下している。燃料の一部は元々の炉心部に残存していると考えられる。ただし、運転員による HPCI 手動停止以前に十分な原子炉注水が出来ない状態になっていたことが判明したため、事故進展が MAAP 解析による推定よりも早まっていると推測されるため、従来の予測よりもより多くの燃料が格納容器内に落下しているとした。これについては、MCCI の進展挙動も含めて、今後の詳細な評価が必要である。

一方、現状の D/W 内水位については、これまで測定実績はないが、既設の S/C 圧力計指示値から、水頭圧に換算することで D/W 内水位を求めると、D/W 床上 5.5m～7.5m 程度となる。なお、水位推定に使用している S/C 圧力指示値は事故後校正をしていないことから絶対値の精度は低いものの、これまで原子炉注水量の増減に追従していることから、トレンドとしてはある程度信頼のおけるものと考えられる。また、平成 26 年 5 月、主蒸気配管 D の格納容器貫通部の伸縮継手周辺からの漏えいが確認された。この高さは、推定されている格納容器内水位と同等であり、格納容器からの漏えいはここからのものが大部分であると推定される。

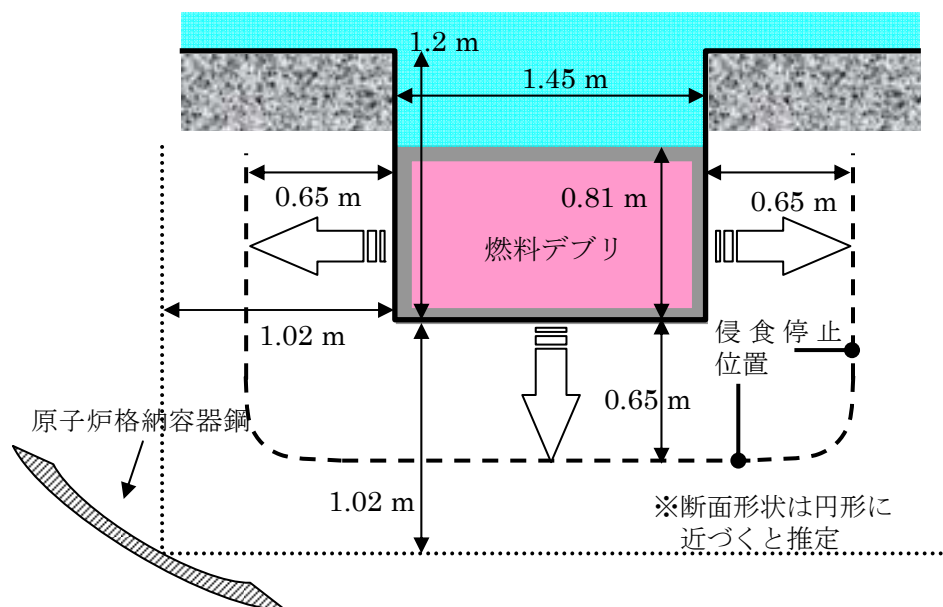
図 1号機コア・コンクリート反応規模の推定

しかしながら、実際に1～3号機においてコア・コンクリート反応がどの程度進展していたか、事故進展にどの程度の影響を与えていたかは、不確実さが大きく、明らかにする必要がある。

また、格納容器からの漏えいの発生原因として、溶融燃料が格納容器のライナーに接触して開口するシェルアタックも可能性の一つである。ただし、1,2号機では窒素封入開始時に圧力上昇が見られていること、3号機では格納容器内水位が高いと考えられているなど、実際のシェルアタックの発生の根拠となる観測データは、今のところ存在していない。

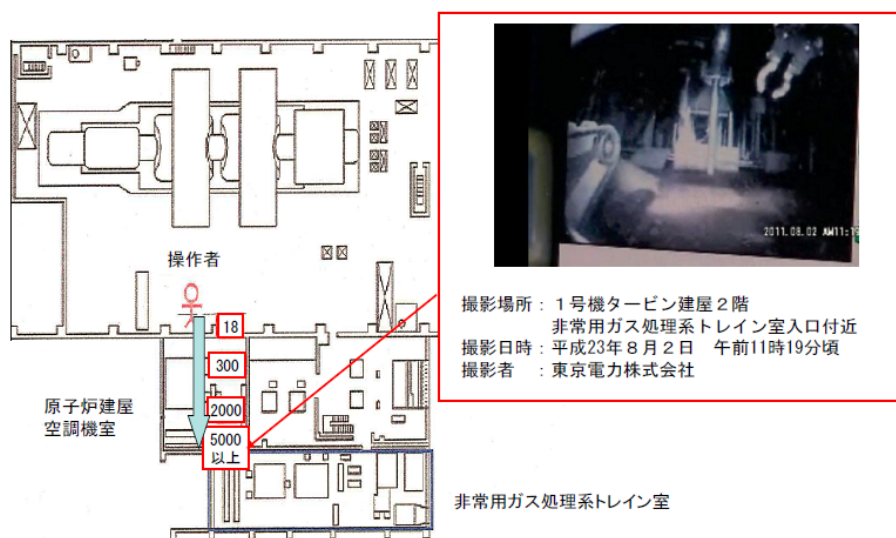
福島第一原子力発電所1号機タービン建屋2階 高線量検出箇所

撮影場所: 1号機タービン建屋2階
 非常用ガス処理系トレイン室入口付近
 撮影日時: 平成23年8月2日 午前11時19分頃
 撮影者: 東京電力株式会社

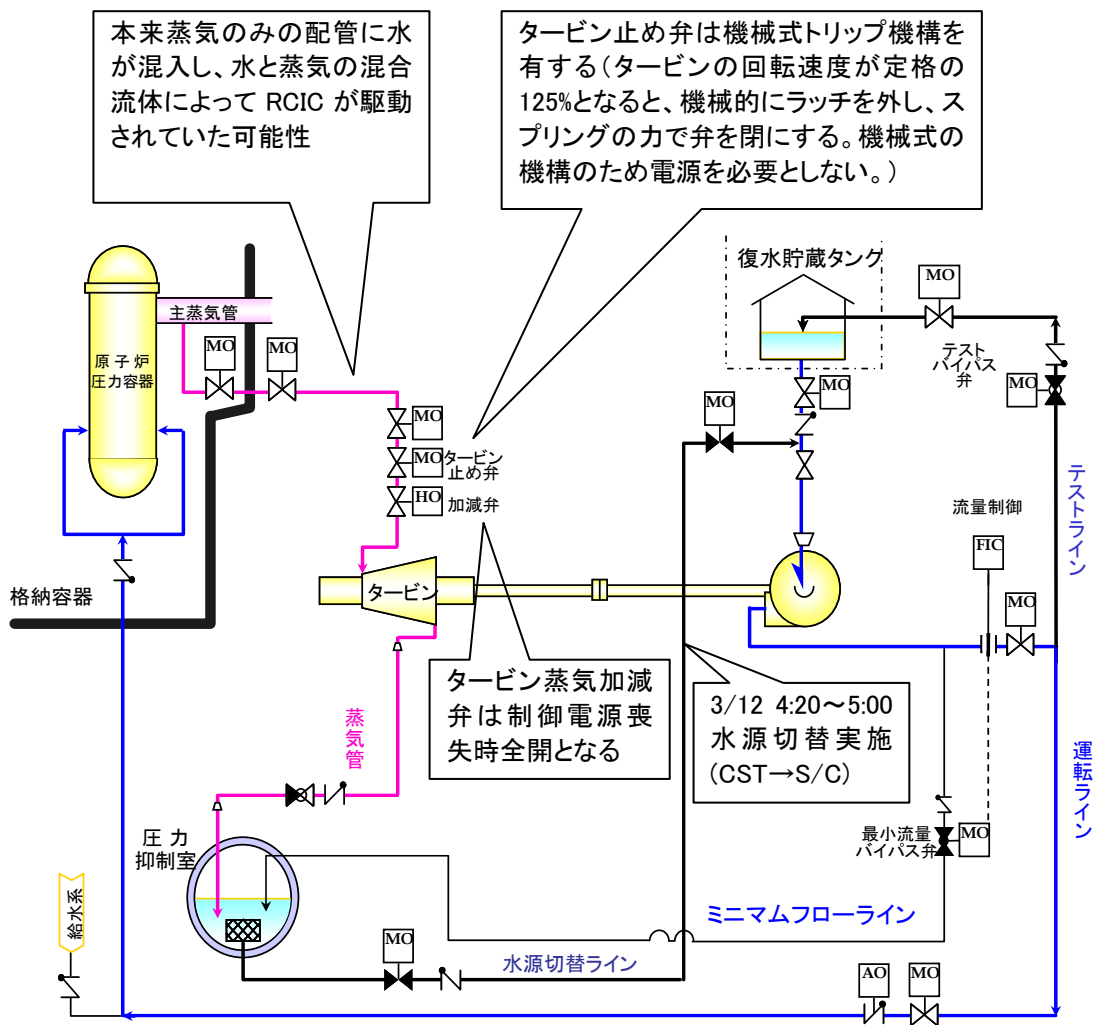
図 RCIC 系統概略図

2号機では、地震後、原子炉隔離時冷却系（RCIC）の手動起動と水位高による自動停止を繰り返したが、3回目に RCIC を手動起動した直後に、津波により全電源喪失に陥った。その後計測された水位等のパラメータから、津波により制御電源を喪失した後も、RCIC は約3日間にわたって注水を継続していたものと考えられる。

その後、3月14日の9時頃には原子炉圧力の上昇傾向が観測され、14日正午頃には原子炉水位が低下傾向を示し、発電所対策本部は13時25分に RCIC が機能喪失したものと判断をしているが、何が原因で RCIC が停止したか明らかにする必要がある。

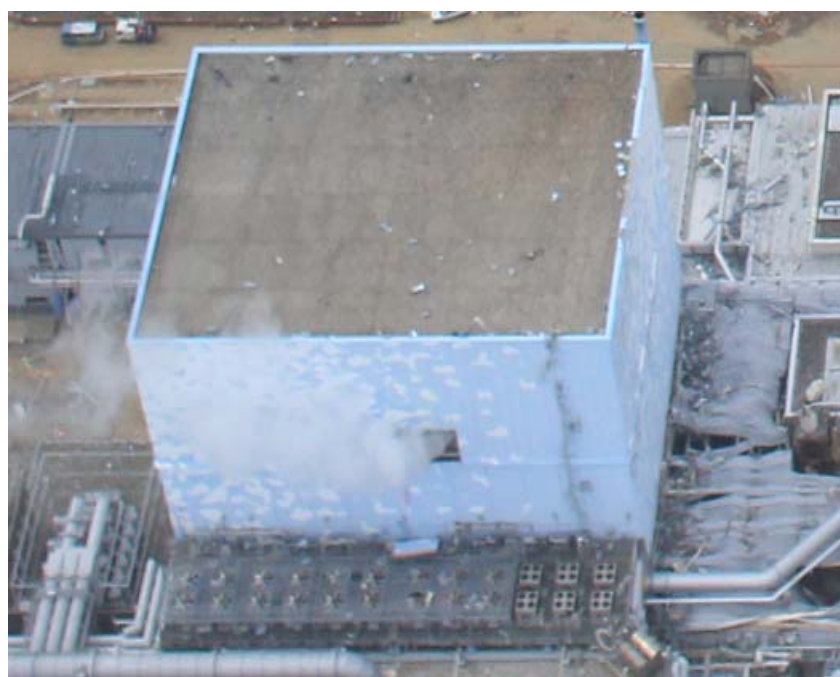
図 2号機ブローアウトパネルの開放状況

1, 3, 4号機において水素爆発が起きたが、2号機においては、水素爆発は起きていない。この結果に影響を与えた要因のひとつとして、原子炉建屋オペレーティングフロアのブローアウトパネルが空いていたことが理由である考えられているが、その可能性を定量的に評価したものは存在しない。そのため、爆発が起きなかった原因について定量的な詳細検討を実施する。

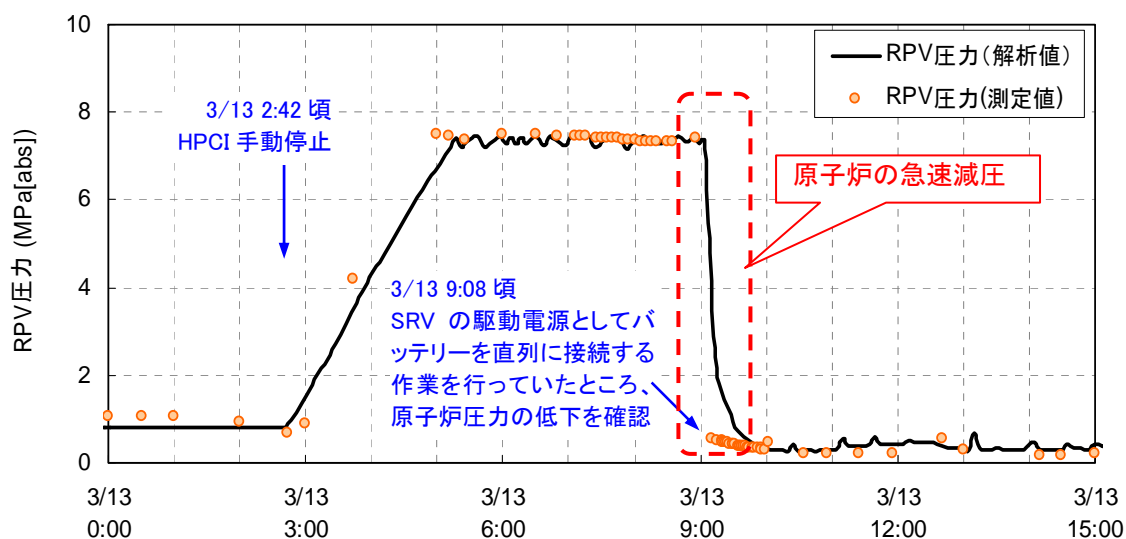
図 3号機原子炉圧力の推移

この原子炉圧力の低下挙動は、運転員による計測データ、チャートの記録と2つの観測記録から確認できる。チャートでは正確な数値はわからないものの連続的な変化が捉えられており、そこから減圧の速度を評価すると、2～3分程度の間、7MPa[abs]程度の圧力から1MPa[abs]程度の圧力まで急激に減圧している。

この時、SRV制御盤にバッテリーを接続する作業は終了しておらず、SRVの手動操作による減圧ではない。この減圧メカニズムについて検証する。

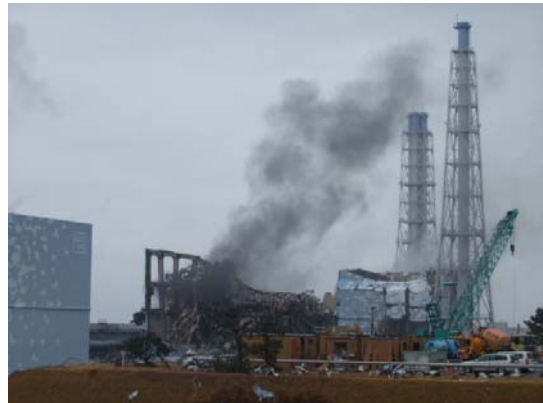
平成23年3月21日撮影

また、平成23年8月24日に実施した、原子炉建屋上部のダストサンプリングにおいて撮影された映像から、シールドプラグ縁辺部、歪みを生じたDSピットゲート周辺等から蒸気(湯気)の漏出が確認されている。

このように、格納容器からの漏えいと考えられる蒸気が観測されているが、漏えい箇所について何らかの情報が得られる可能性がある。

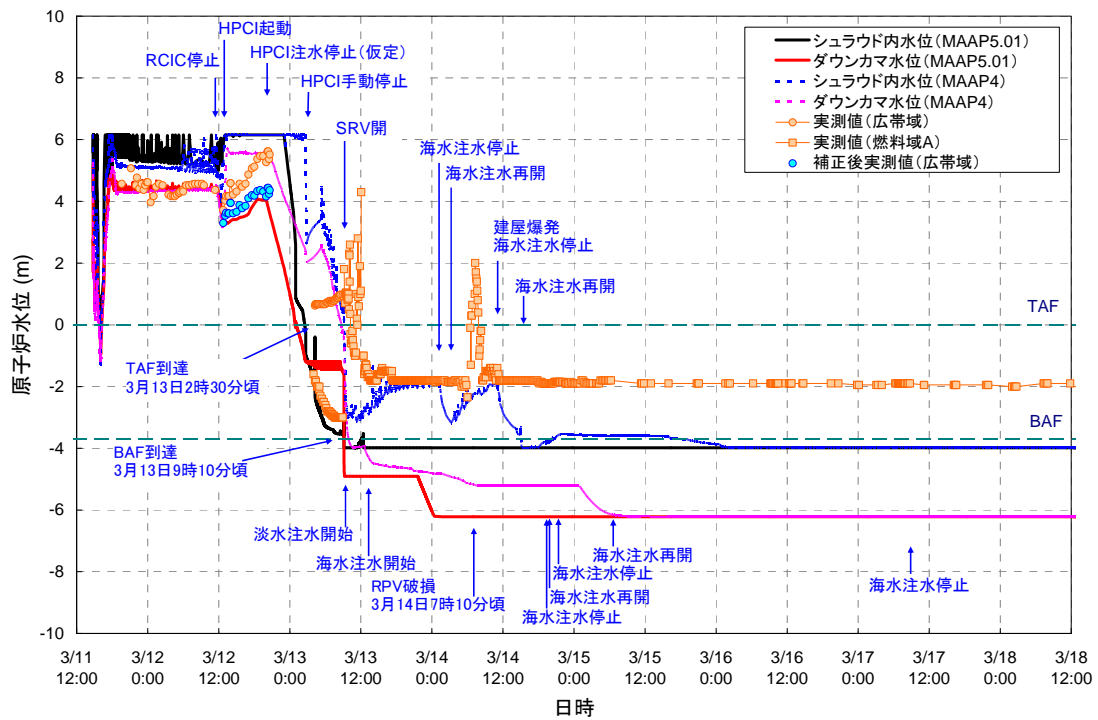
図 3-1 3号機 原子炉水位変化

- ・ 原子炉水位の低下時間が大幅に早まり、運転員により HPCI が手動停止された 3月13日2時42分頃には概ね水位が TAF 程度と、この頃から炉心が露出するような状態となっていた。
- ・ それに伴い、炉心損傷の時間も大幅に早まり、燃料域水位計の水位低下が止まる 3月13日7時30分頃にはすでに炉心溶融も始まっていた。(解析上の炉心最高温度 2200℃到達時刻は 5時30分)

項目	結果
炉心露出開始時間 (シュラウド内水位が TAF に到達した時間)	地震発生後約 36 時間 (3 月 13 日 2 時 30 分頃)
炉心損傷開始時間 (炉心最高温度が 1200°C に 到達した時間)	地震発生後約 38 時間 (3 月 13 日 5 時 10 分頃)
原子炉圧力容器破損時間	地震発生後約 64 時間 (3 月 14 日 7 時 10 分頃)

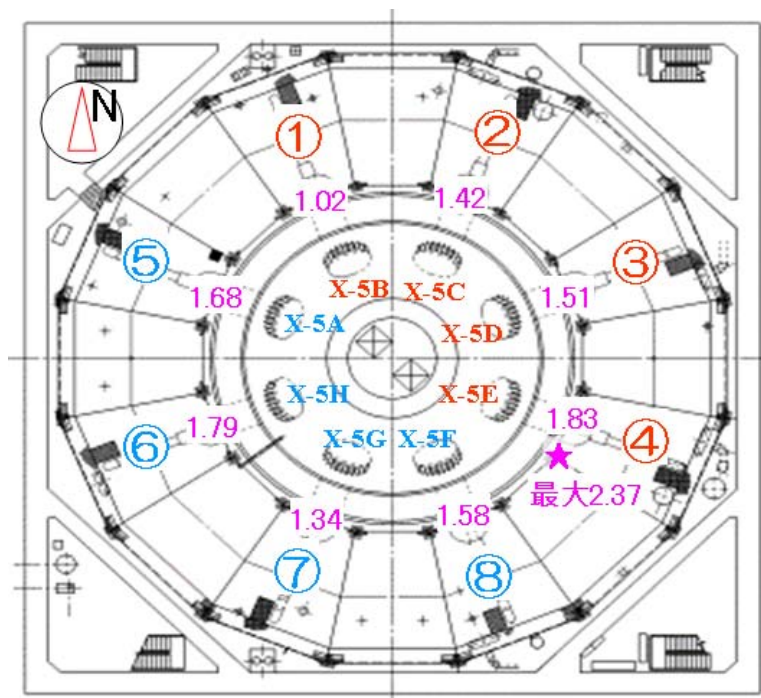
図 2-6 1号機トーラス室ベント下部調査で測定された線量分布

なお、平成25年11月の調査で、ボートを投下した際に測定した高さ方向の線量分布は、概ね平成25年2月に測定した高さ方向の分布（トラス外側位置）と同じ傾向であり、また、航行ルート上の測定線量は概ね1~2Sv/hで、南東部が最も高い傾向であった（図2-6）。

平成 23 年 6 月に原子炉建屋 1 階南東床の配管貫通部から蒸気の噴出を確認していることから推測されるとおり、事故後放射性物質を含む蒸気がトーラス室内に充満したことで、壁や構造物表面に放射性物質が付着していると考えられ、トーラス室内の線量はこれらの汚染線源の重ね合わせと考えられる。なお、トーラス室内滞留水（平成 25 年 2 月 22 日サンプリング測定結果：Cs134=7.3 × 10⁴Bq/cm³、Cs137=1.5 × 10⁵Bq/cm³）から推定される水面上の線量は 100mSv/h 程度であり、滞留水からの放射線は測定値 1～2Sv/h の支配因子にはなっていない。^[6]

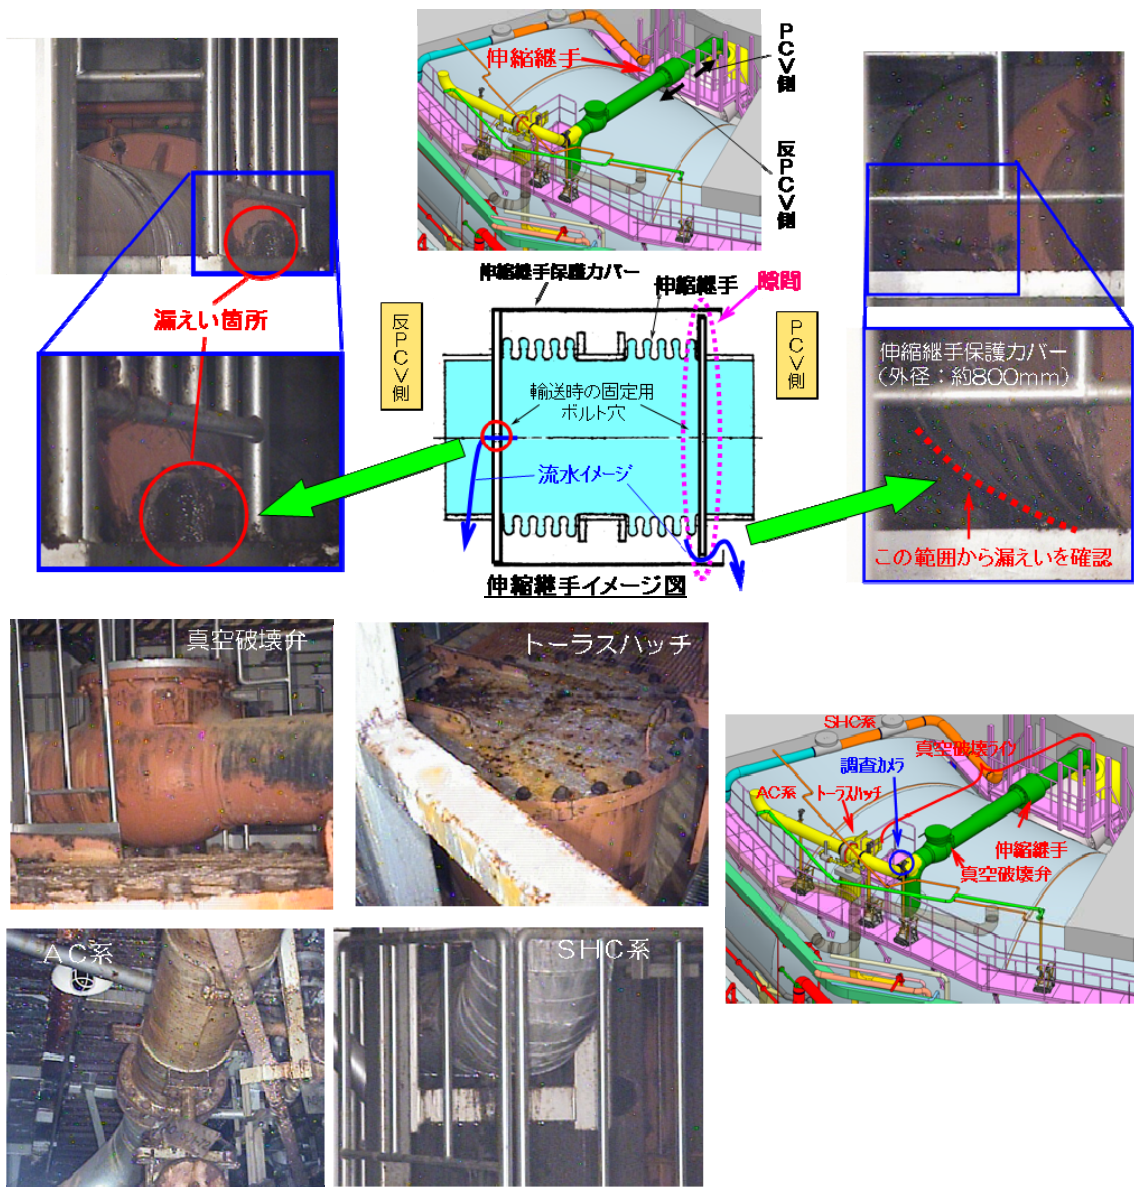
図 2-7 1号機 S/C 上部調査 (ベント管 X5E 周辺) でのカメラ映像 (抜粋)

つづいて、平成 26 年 5 月には、流水が確認されたベント管 X-5E 近傍の漏えい箇所の特定を行うため、S/C 上部調査装置を 1 号機原子炉建屋 1 階北西床面の穿孔箇所から投入し、外側キャットウォークを走行させベント管 X-5E 近傍の映像調査を実施したところ、真空破壊ラインの伸縮継手保護カバーのからの漏えいを確認した。また、当該ライン上の真空破壊弁、トーラスハッチ、SHC 系配管、AC 系配管に漏えいは確認されなかった（図 2-7）。^[7]

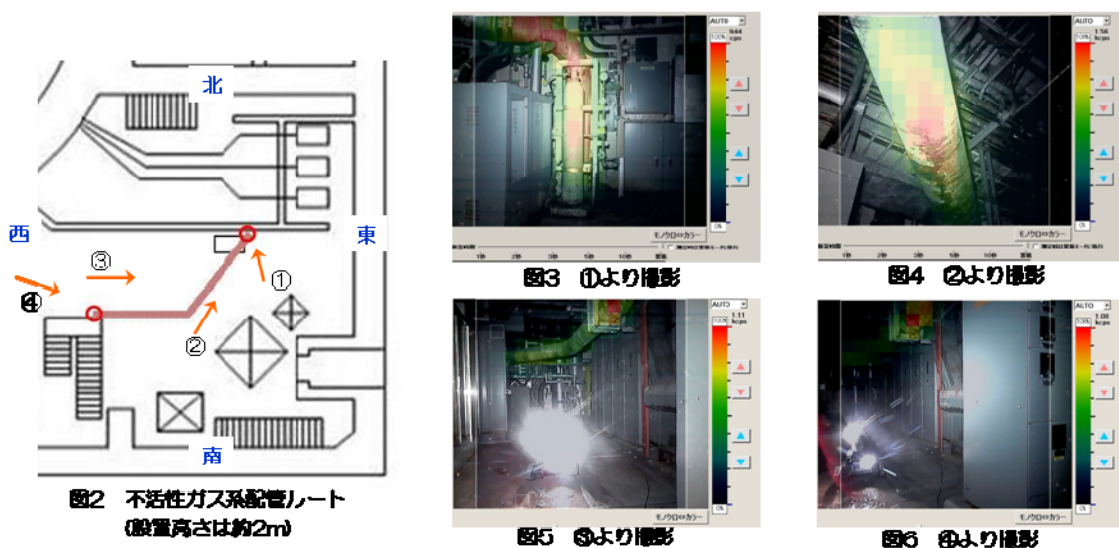
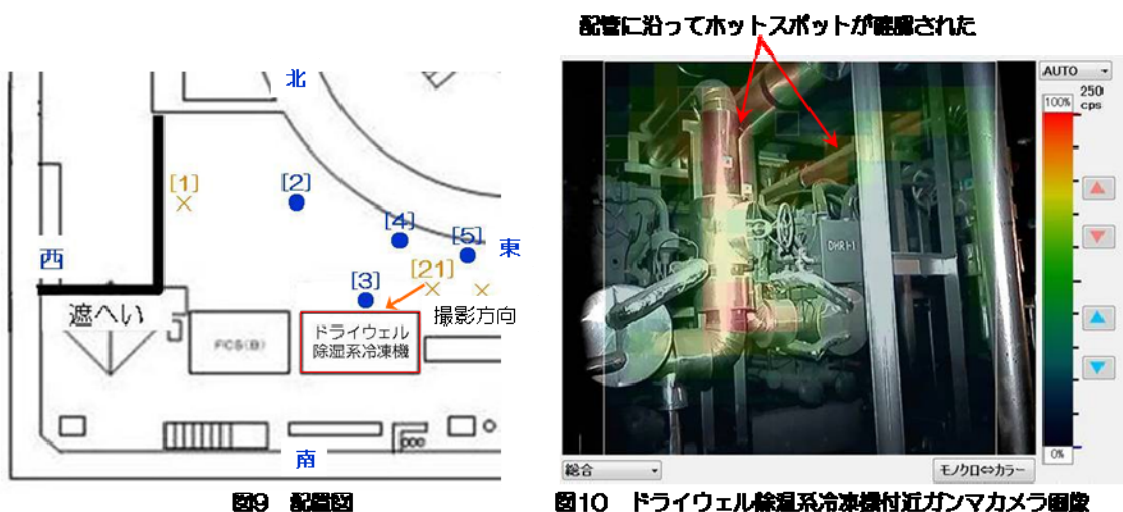
図2-8 1号機原子炉建屋1階南側ガンマカメラ撮影結果（抜粋）

平成25年12月に1号機原子炉建屋1階南側の汚染状況調査として、ロボットにて線量測定及びガンマカメラ撮影を実施した結果、不活性ガス系（AC）配管やドライウェル除湿系（DHC）配管の汚染レベルが比較的高いことが確認された（図2-8）。^[8]

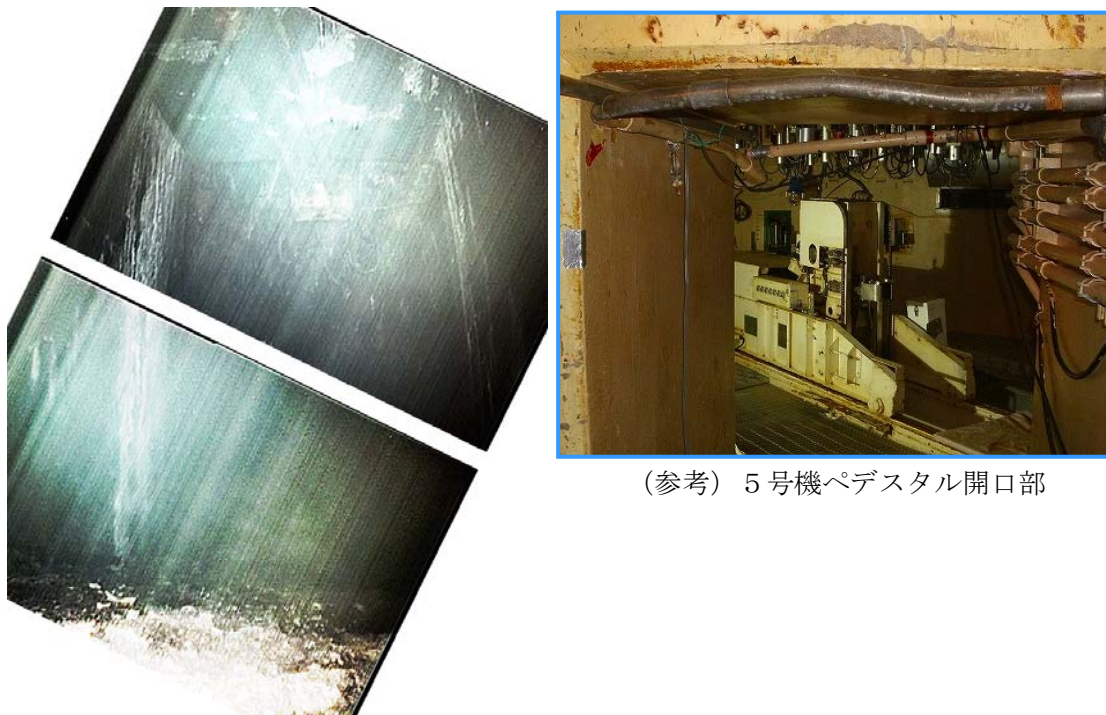
図 3-3 ペDESTAL 開口部からのペDESTAL 内部の画像 (画像処理後)

ペDESTAL開口部からペDESTAL内部を撮影した画像について、ノイズ除去ならびにコントラスト強調のための画像処理をした結果、ペDESTAL開口部から奥の上部に制御棒位置指示系(PIP)用ケーブルが確認されたが、開口部下部の状況は不鮮明であった(図3-3)。

線量推定を実施したところ、CRD 交換レール着座位置で約 30Sv/h、ペDESTAL 開口部近傍で約 36Sv/h であり、CRD 交換レール上ペDESTAL 開口部に近づいても、燃料デブリへの接近を示唆するような急激な線量上昇はみられなかった。

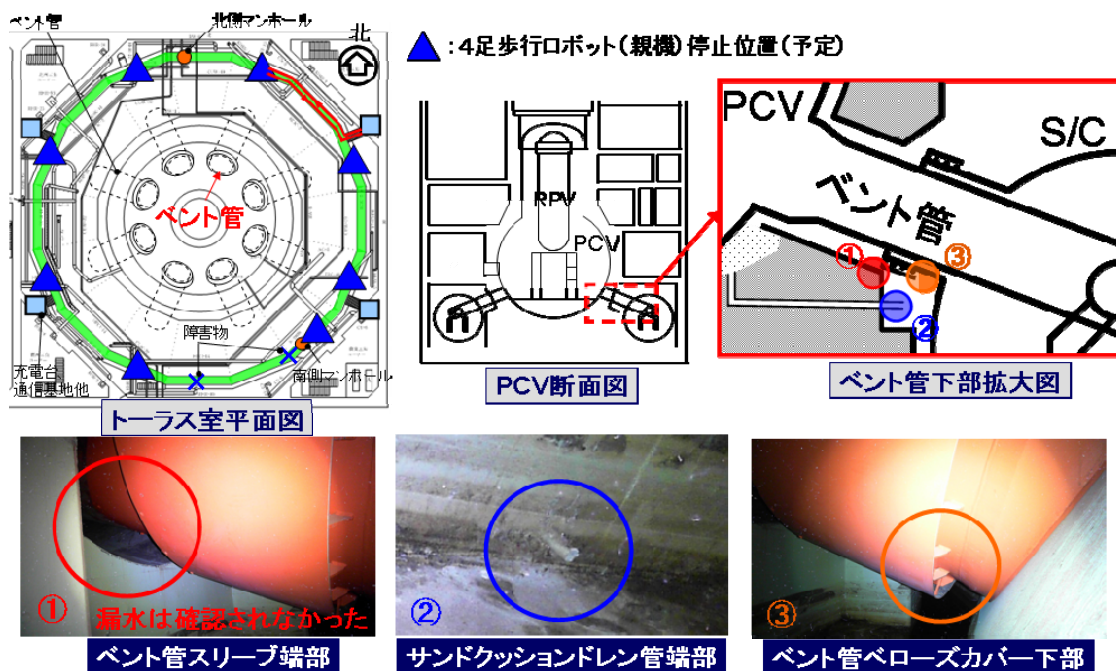
図 3-6 2号機トラス室内ベント管下部カメラ映像（抜粋）

S/C の液相漏えい箇所については特定されていないが、確認できる範囲内ではベント管下部からの漏水はないことが確認された（図 3-6）。

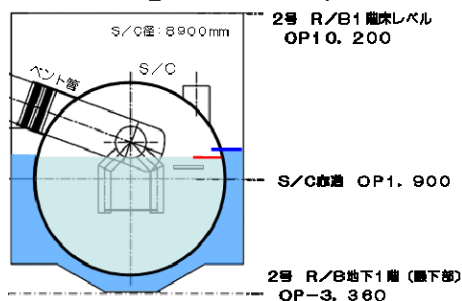
図 3-7 2号機 S/C 内水位測定結果

平成26年1月に、遠隔操作でS/C内水位をS/C外面より超音波で測定する技術を用いて、S/C内部構造物（反対側壁面を含む）の反射波を連続的に測定し、その消失位置から水位を特定する方法によりS/C内水位を測定した（図3-7）。

S/C内水位は、S/Cへの窒素封入試験により推測されたとおり、トラス室内滞留水とほぼ同レベルで連動しており、S/C内の下部（配管含む）から液相漏えいが発生していることが確認された。

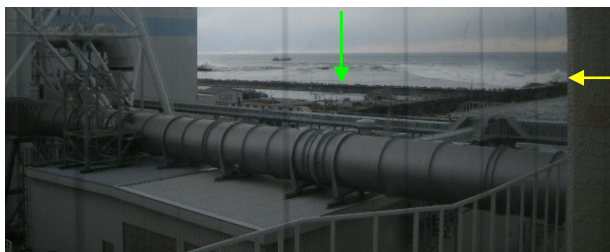
9 (06:36)

写真9から写真12にかけて、南防波堤に沿って段波、すなわち第2波（1段目）が進行する様子が確認できる。

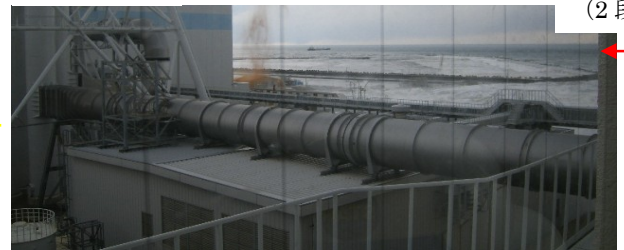
12 (07:08)

写真11、写真12では、沖合に第2波（2段目）と推定される波が認められることから、写真11の水柱は、写真6～写真8で確認される数m級の第2波（1段目）が、4m盤と10m盤の境界付近に到達した際に生じたものと判断される。

第2波（1段目）の到達を示す写真8から写真12までは48秒間であり、その間の現象に見落としではなく、水柱は第2波（1段目）が原因で発生したものと判断される。

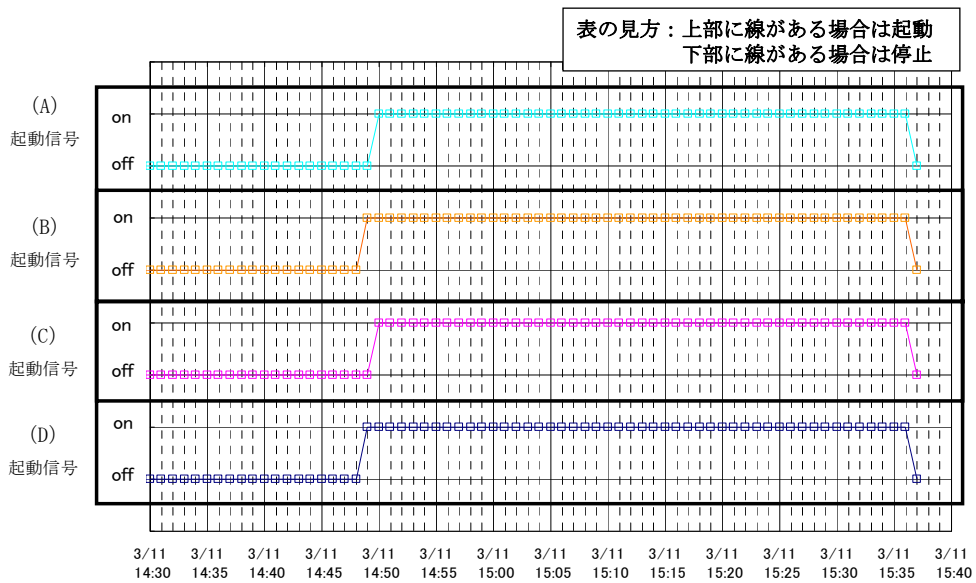
○1号機 格納容器冷却海水系（CCSW）ポンプ

過渡現象記録装置の1分周期のデータから、CCSWポンプ（A）～（D）は15時35分59秒から15時36分59秒の間に異常が発生し、機能喪失している事が記録されている。

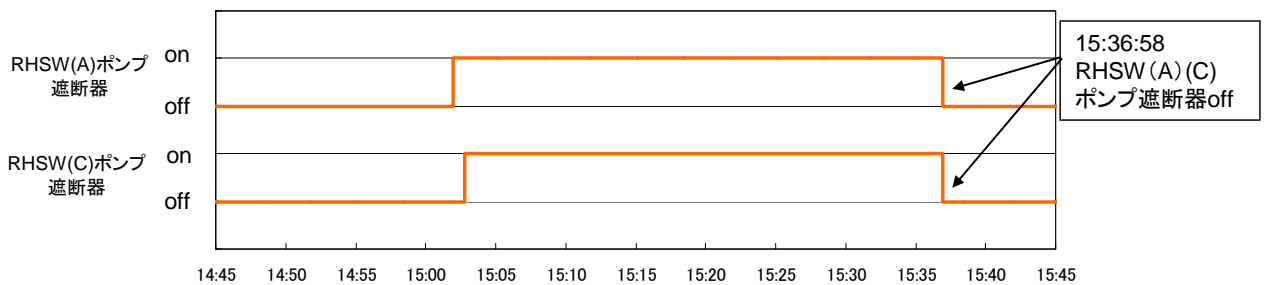
○2号機 残留熱除去系海水（RHSW）ポンプ

プロセス計算機のデータから、RHSWポンプ（A）及び（C）の遮断器が15時36分58秒にoffとなり、機能喪失している事が記録されている。

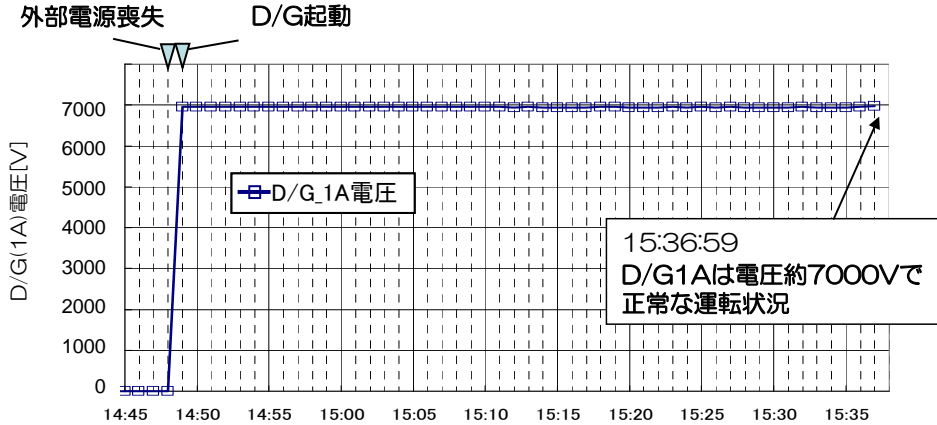
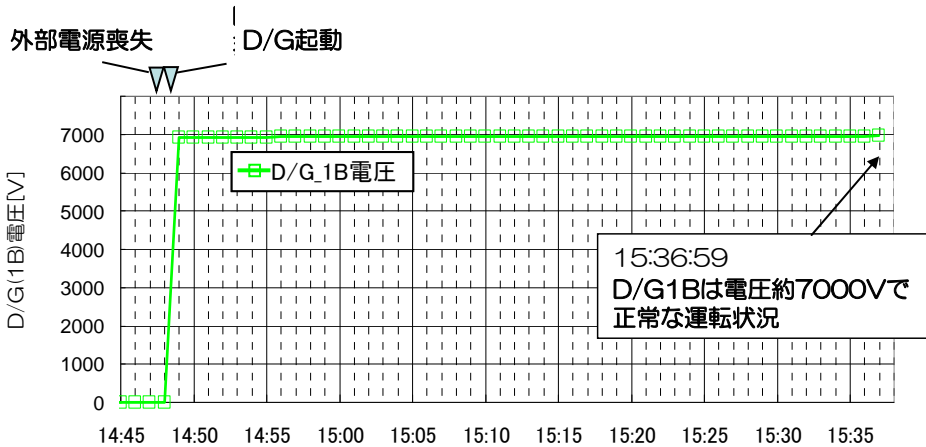
○1号機 D/G(1A)、(1B)

過渡現象記録装置の1分周期データから、1号機のD/G(1A)(1B)については、データが採取されている15時36分59秒まで電圧が確立していることから、機能喪失時刻は15時36分59秒以降であることが記録されている。

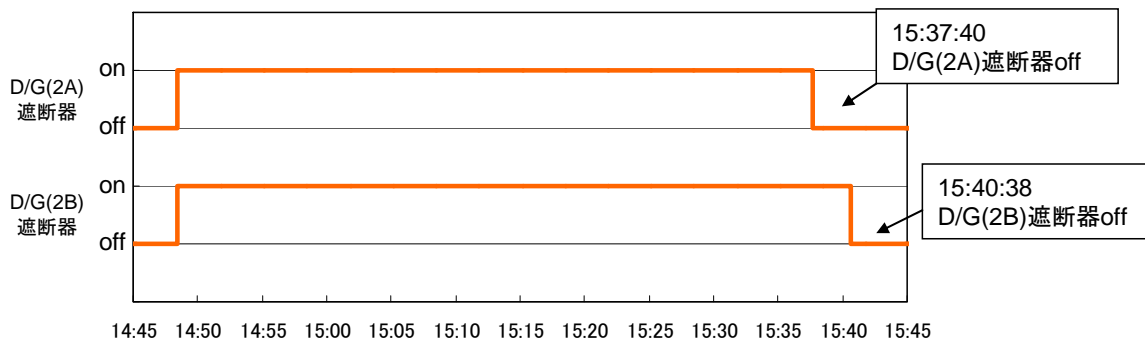
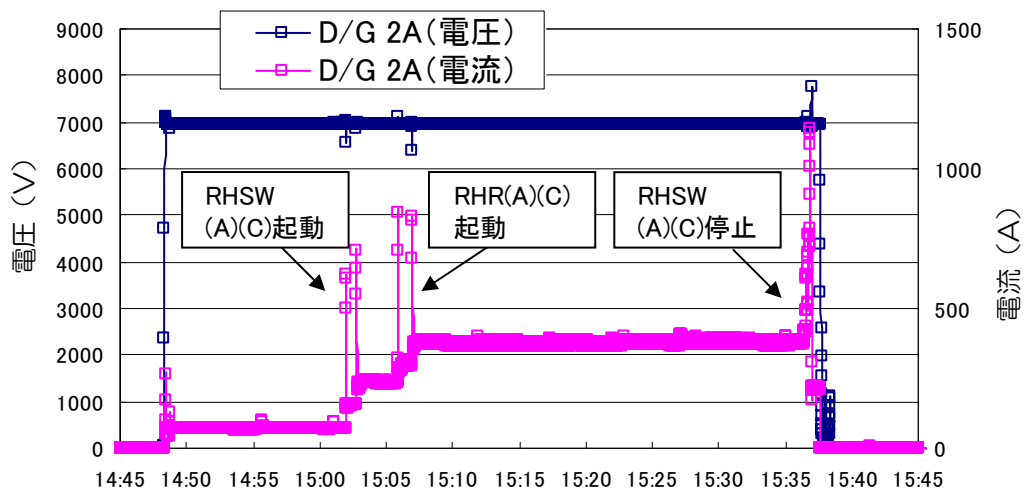
○2号機 D/G(2A)、(2B)

プロセス計算機のデータから、2号機のD/G(2A)の受電遮断器は、15時37分40秒に開放している事が記録されている。

D/G(2A)は、後日の調査で被水していることが確認されており、D/G本体もしくは関連機器の被水が原因で機能喪失したものと想定している。

D/G(2B)は、別の建屋（共用プール建屋）に設置されており、D/G本体は津波の被害を受けていないが15時40分38秒に遮断器が開放している。D/Gの関連機器による影響もしくは電源供給先の非常用電源盤の被水等により機能を喪失したものと想定している。

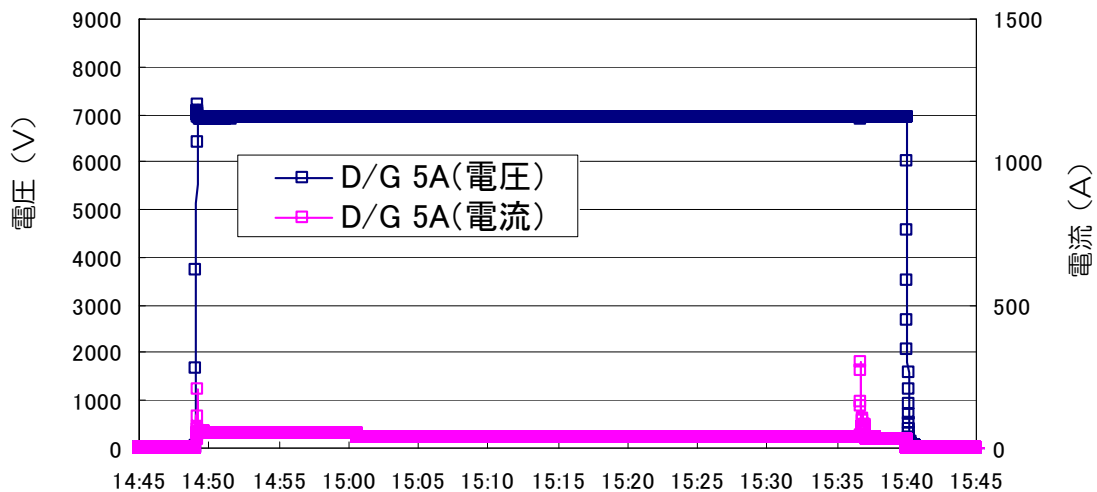
○5号機 D/G(5A)、(5B)

プロセス計算機から、5号機のD/G(5A) (5B) については、15時40分前後に異常が発生し、機能喪失している事が記録されている。

D/G(5A) (5B)は、後日の調査でD/G本体に被水の影響はないため、D/Gの関連機器による影響もしくは非常用電源盤の被水等により機能を喪失したものと想定している。

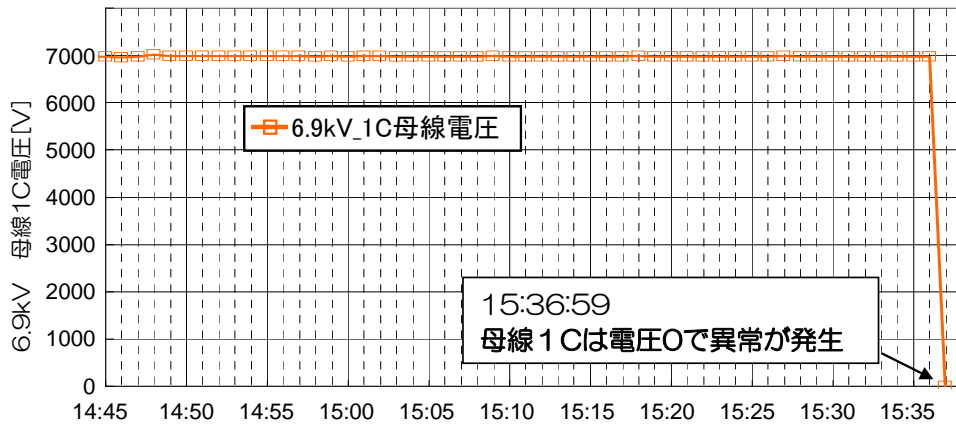
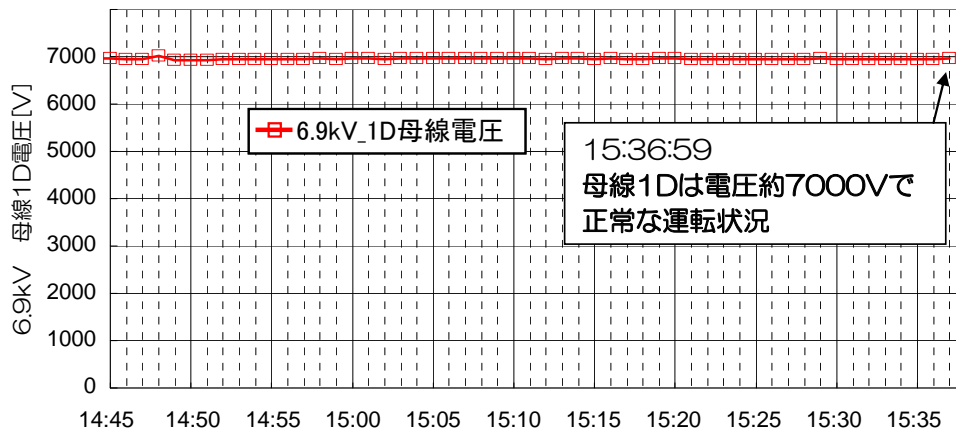
○1号機 非常用電源盤 1C、1D

過渡現象記録装置の1分周期データから、非常用電源盤1Cについては、15時35分59秒から15時36分59秒の間に非常用母線の電圧を喪失している。一方、非常用電源盤1Dについては、15時36分59秒まで電圧が確立していることから、機能喪失時刻は15時36分59秒以降であることが記録されている。

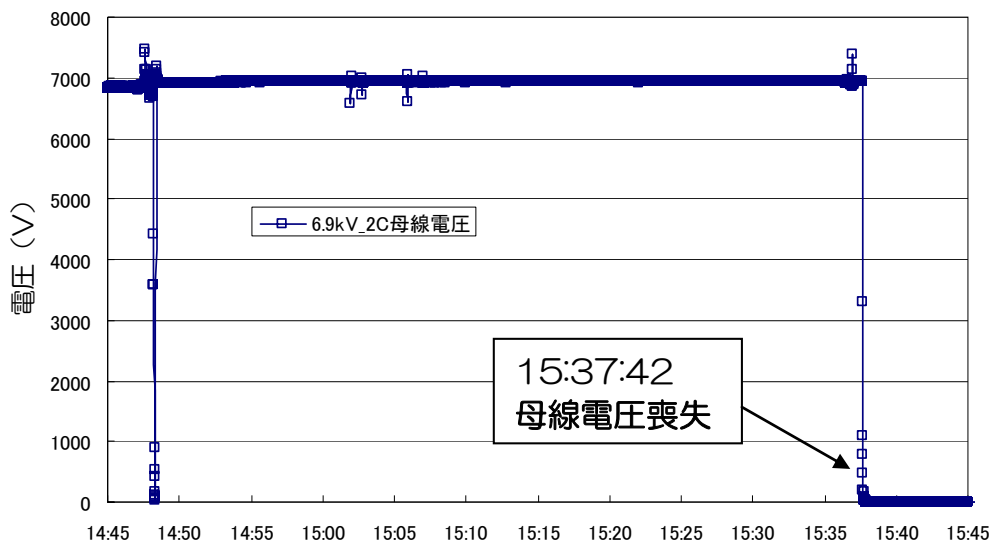
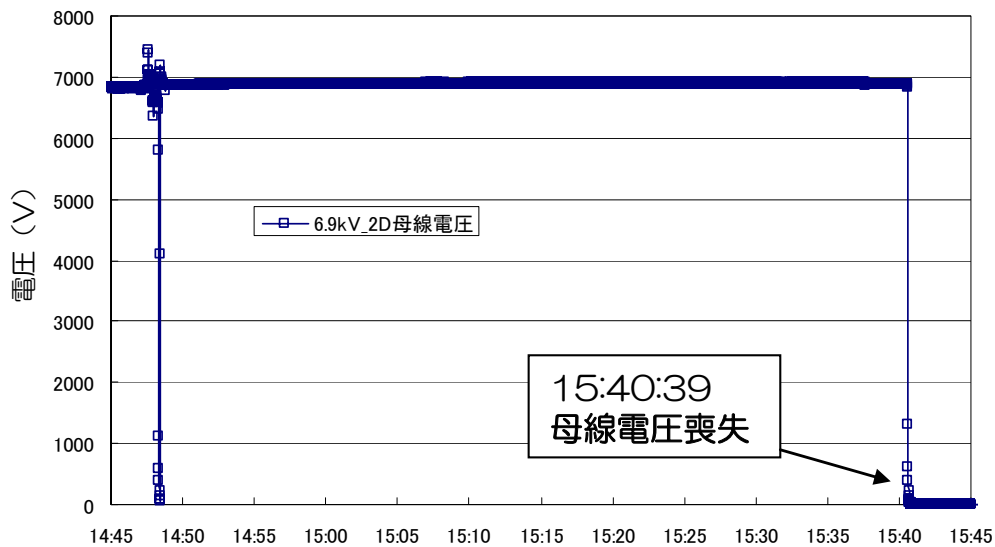
○2号機 非常用電源盤 2C、2D

プロセス計算機データから、非常用電源盤 2C については、15 時 37 分 42 秒に非常用母線の電圧を喪失、非常用電源盤 2D は 15 時 40 分 39 秒に喪失している事が記録されている。

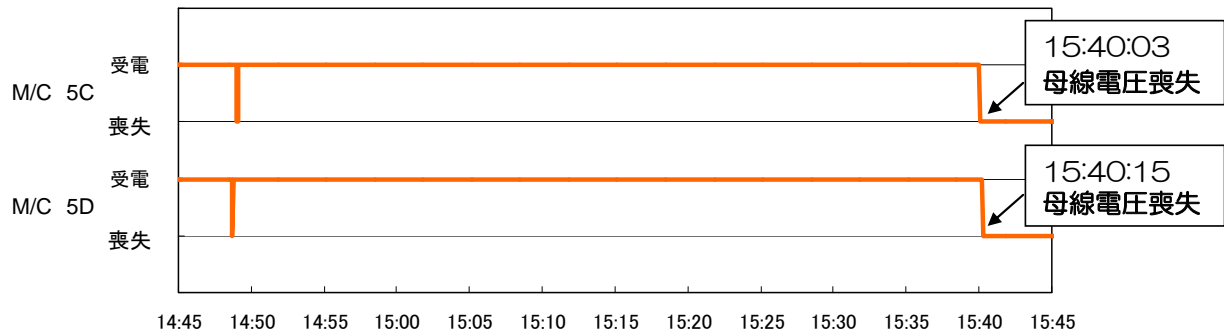
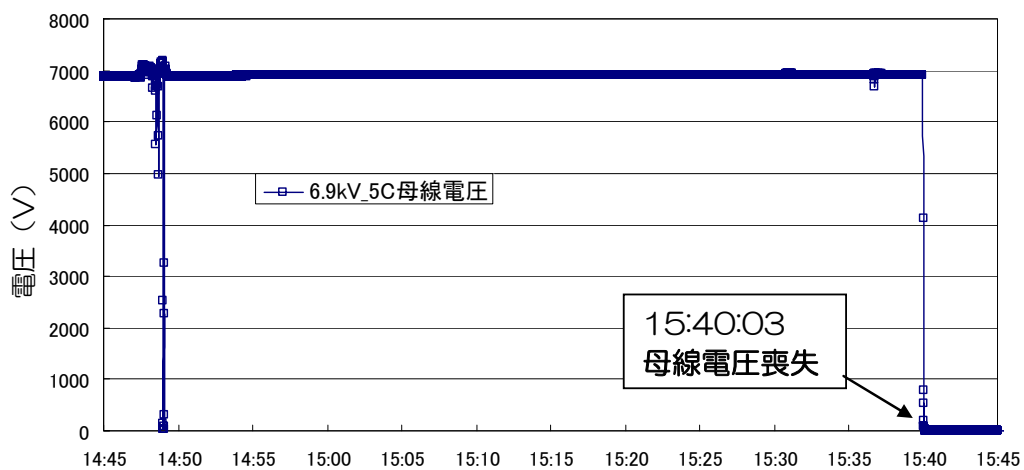
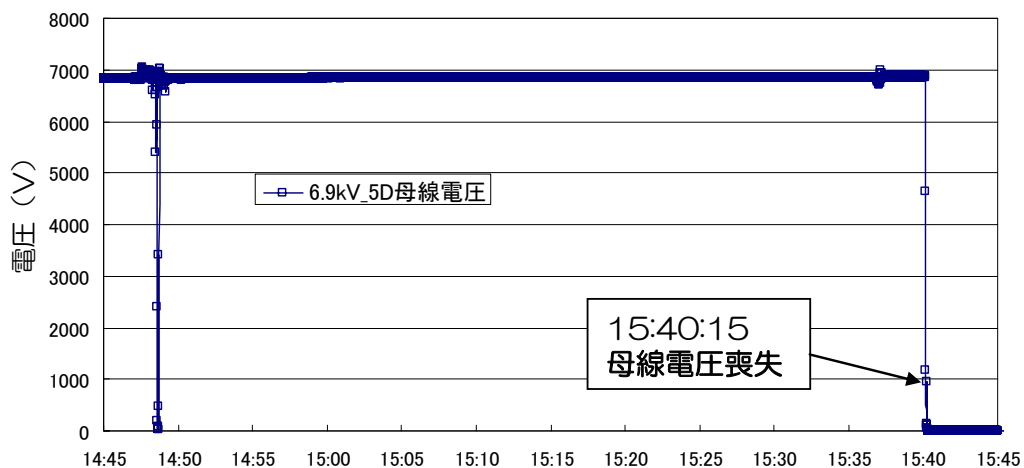
○5号機 非常用電源盤 5C、5D

プロセス計算機データから、非常用電源盤 5C については、15 時 40 分 03 秒に非常用母線の電圧を喪失、非常用電源盤 5D は 15 時 40 分 15 秒に喪失している事が記録されている。

事故後の調査で、D/G に異常はなく、M/C が被水していたことから、被水による M/C の機能喪失もしくは D/G の関連機器が被水等により機能を喪失したものと想定している。

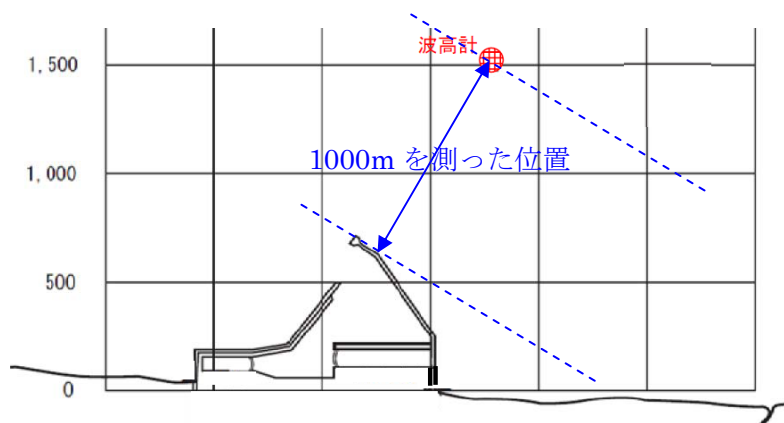
本検討では、波高計から南防波堤屈曲部までの距離は 1000m 程度とした。

この距離の取り方は、以下の通りやや長め、すなわち、所要時間を多めに見積もる取り方となっていると考えられる。

本検討で距離 1000m を取った位置関係は下図のようになり、2 点を結ぶ両矢印線に垂直な破線の波面を仮想していることになる。

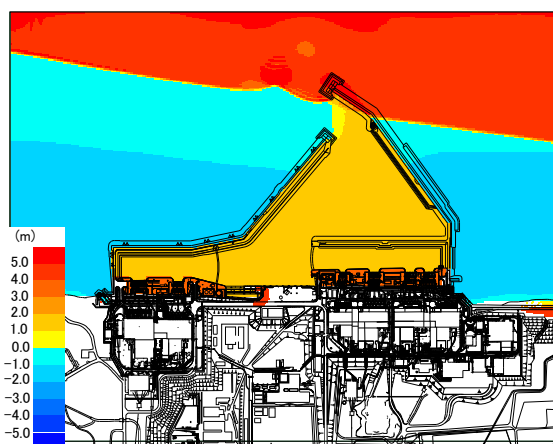
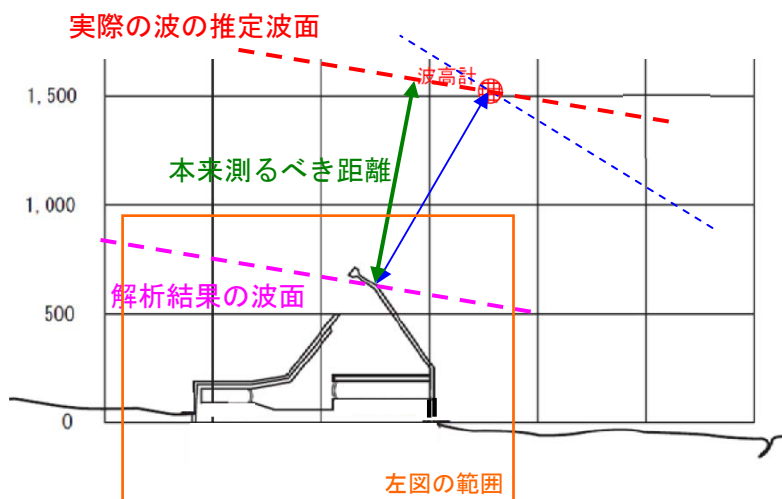
津波再現シミュレーションによると、波面は下図のような角度となっている。

再現シミュレーションでは、波形や到達時刻は厳密には実際とは合っていないものの、波面の向きは海底地形に支配されることから、津波再現シミュレーションは実際の波面の向きにほぼ等しいものと判断できる。

以上のことから、1000m という距離は、実際の津波の移動距離よりも長く、すなわち、所要時間を多めに見積もる取り方となっていると考えられる。
