福島第一原子力発電所 1～3 号機の
炉心・格納容器の状態の推定
と未解明問題に関する検討
第 2 回進捗報告

平成 26 年 8 月 6 日

東京電力株式会社

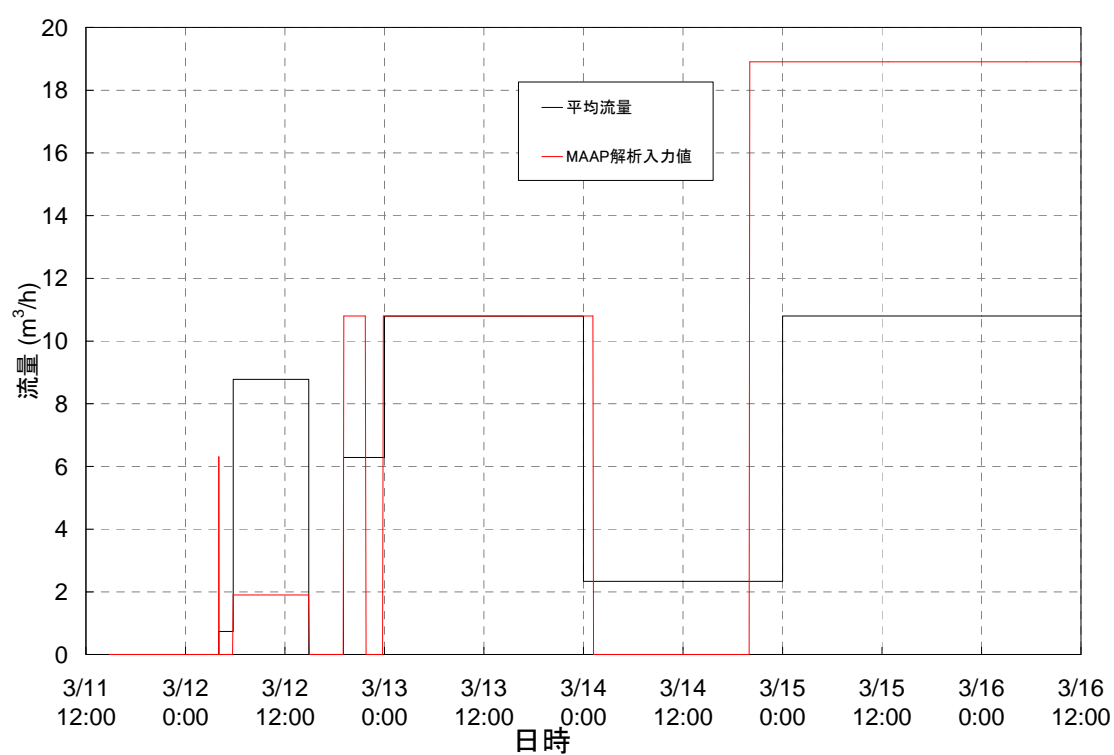
図 1 平均注水流量と MAAP 解析における注水量入力値

1号機 MAAP 解析における原子炉への注水量の入力値については、消防車代替注水時のバイパス流を評価し、原子炉への注水量を設定した（図 1 参照）。

バイパス流の流量評価及び原子炉への注水量評価は、「添付資料 1-4 消防車による原子炉注水に関する検討」にて抽出されたバイパス経路を用いて評価を行った（添付資料 1-5 参照）。

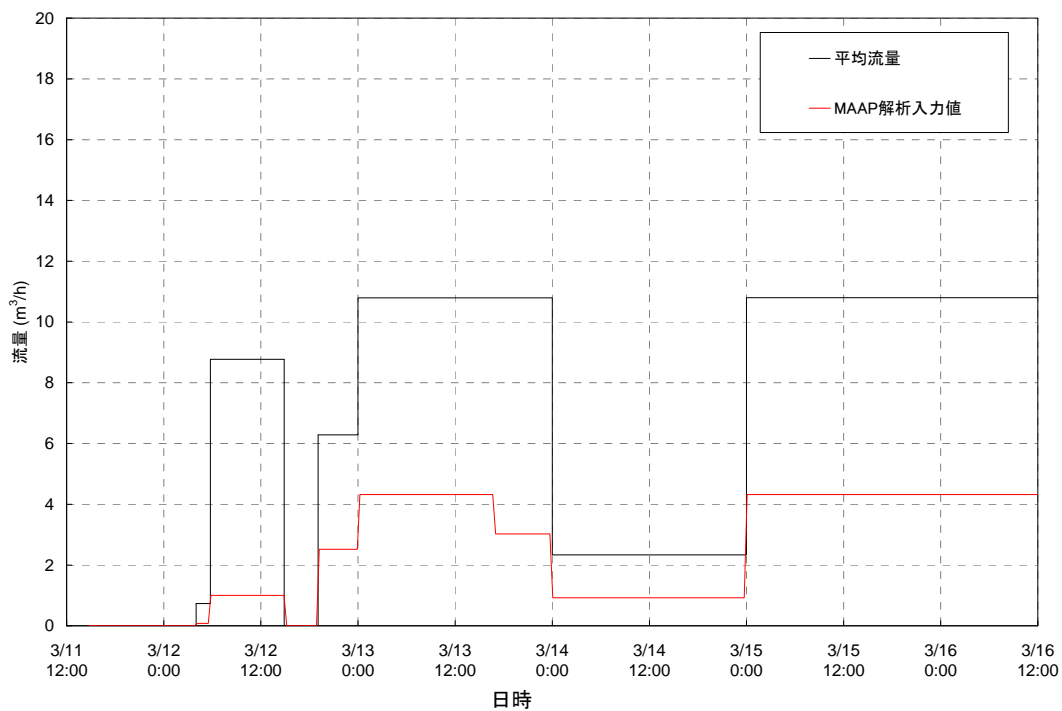
図2 平均注水流量とMAAP解析における注水量入力値

1号機MAAP解析における原子炉への注水量の入力値については、これまでに公表した操作実績をもとに、平均の注水流量を超えないように設定した（図2参照）。

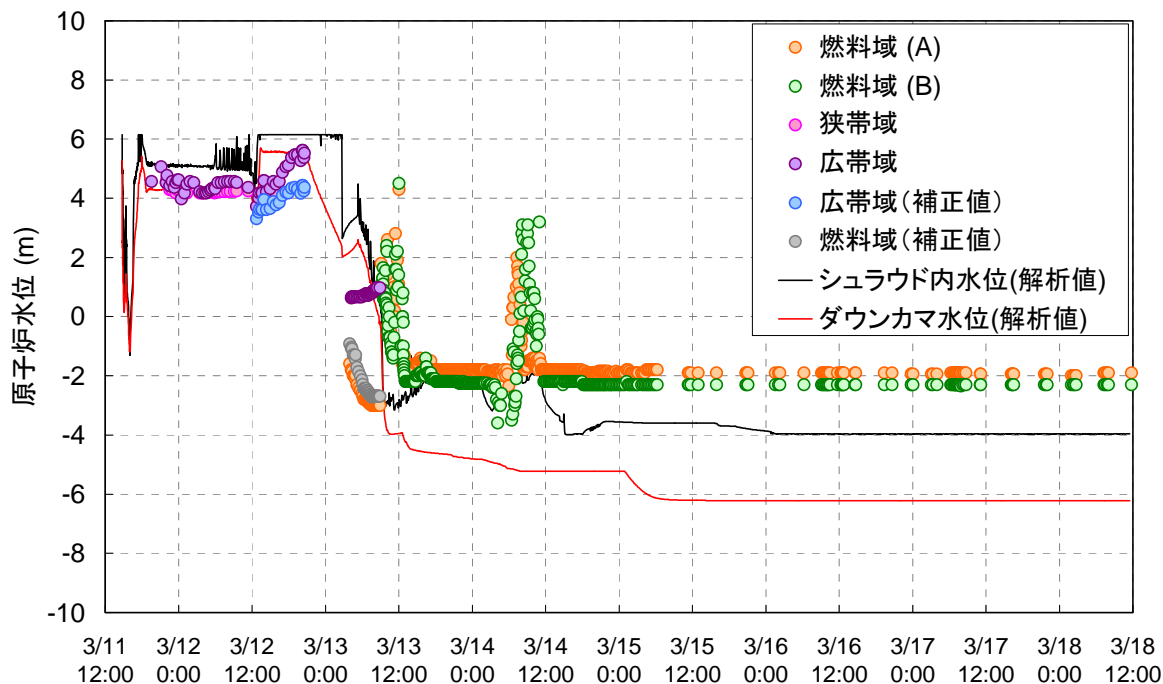
図 1 5 3 号機 原子炉水位の変化

3 号機の原子炉水位計測値と、当社が平成 24 年 3 月に公表した MAAP 解析による原子炉水位の解析値の変化を図 1 5 に示す。

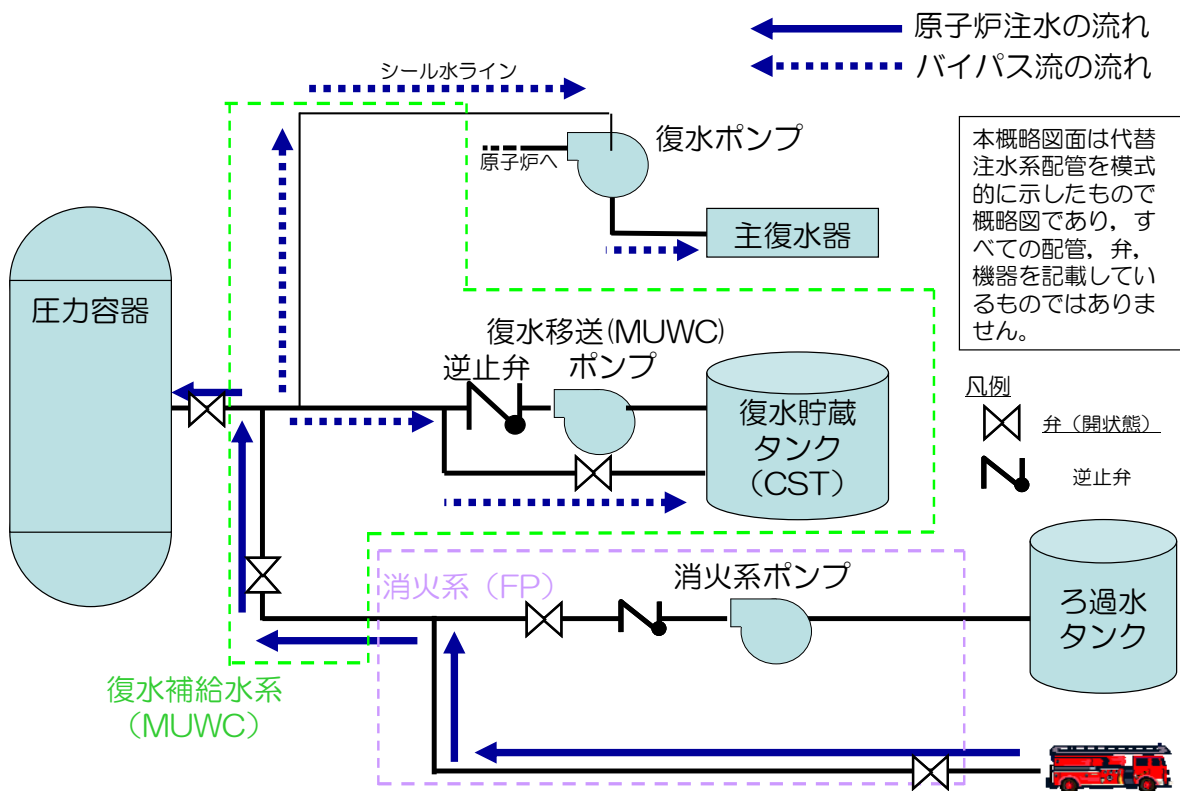
図19 バイパス流の概略イメージ

事故初期の1～3号機の原子炉代替注水ラインについて、原子炉圧力容器をバイパスして、他の系統・機器への流れ込みが生じ得る経路を検討するために、当該ライン上の弁について、配管図面等により開閉状態を確認した。その結果、バイパス流が生じ得る経路を別表1～3のとおり抽出した。これらの経路について、概略イメージを図19に示す。

2. で述べたとおり、消防車による代替注水は、FP 系および MUWC 系を經由している。MUWC 系は、プラント内に設置される各種機器の洗浄、封水、ならびに、各タンク、機器への給水など、プラント運転中あるいは停止中に復水を供給する系統である。このため地震直前に本来の用途で MUWC 系から復水の補給を行っていた箇所が存在し、仮に地震後もライン構成が変更されていなかった場合には、その箇所へバイパス流が生じる可能性がある。

復水ポンプは、復水器で凝縮された復水を、給水ポンプまで送る役割を持っている。ポンプの軸封水は、通常運転中には、ポンプ吐出側に接続されている自給水ラインによって供給され、ポンプ起動時には、MUWC からの他給水ラインを通過して供給される。今回の事故時には外部電源喪失に伴いポンプが停止し、代替注水の一部が、MUWC からの他給水ラインを通じ、ポンプ軸封部へと水が流れ込み、そこからポンプ吸い込み側を經由して復水器へ流入していた可能性がある。軸封部からポンプ吸い込み側へのラインには、1号機ではオリフィス、2,3号機のシール水ラインには定流量弁が設置されていることから、本ラインが漏えい経路となった場合にも流量が制限される。

復水補給水系（MUWC系）について、耐震強化工事を実施。配管の損傷等によりバイパス流が発生するリスクを低減する。

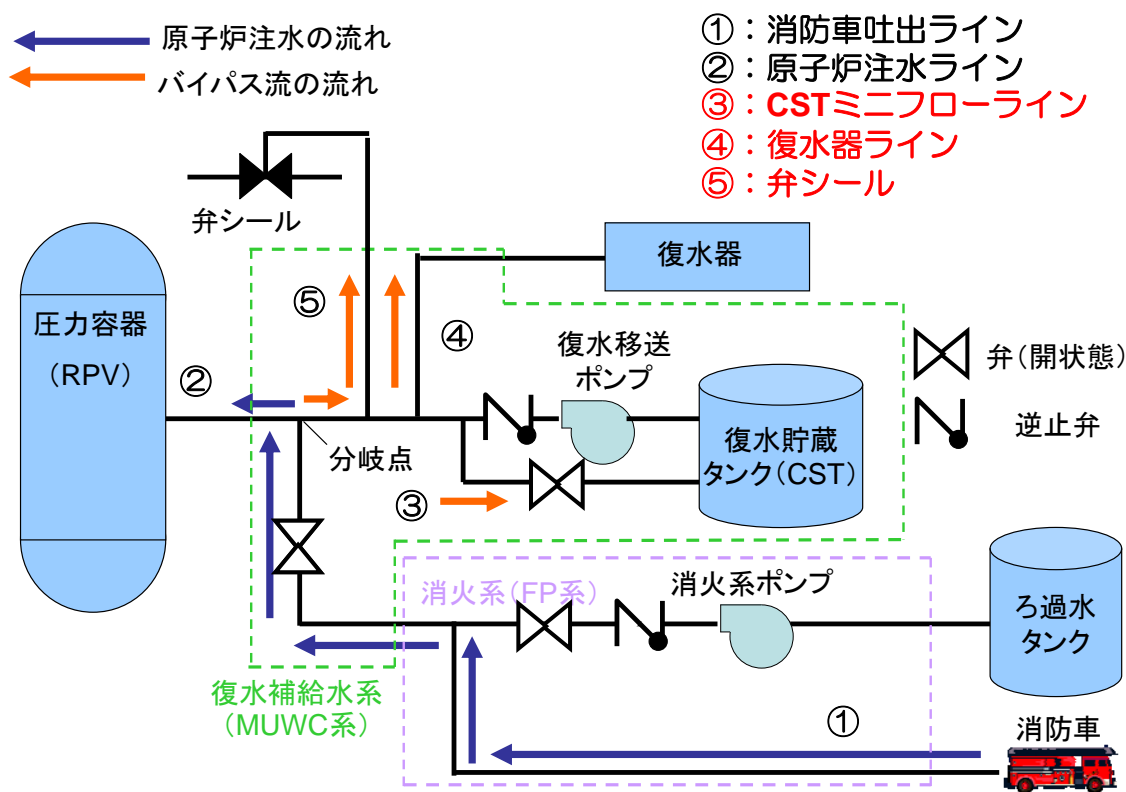
図 3 バイパス代表経路

代替注水は、消防車～FP 系～MUWC 系とラインナップされている。MUWC 系において、原子炉へ向かう経路と各バイパス経路へと分岐している。分岐点の先でさらに表 4 に示す計 10 種類のラインに分岐するが、分岐ラインのうち口径の小さい配管に

は配管圧損が大きいいため有意な量が流れず、口径の大きい配管から流出することになる。(例えば、④復水器ラインは No.3、7、8、9 に分岐するが、No.3、7、8 は No.9 に比べて圧損が大きいいため、水が流れないか流れたとしても少量であり、最大口径の No.9 に④の流量のほとんどが流れることになる。) よって、原子炉への正味の注水量を評価する上では、上流側の上記 3 つのバイパス経路での流量が求めればよく、表 2 で抽出したバイパス経路は表 4 のとおり図 3 に示す 3 つの代表経路 (③CST ミニフローライン、④復水器ライン、⑤弁シール) に集約することができる。

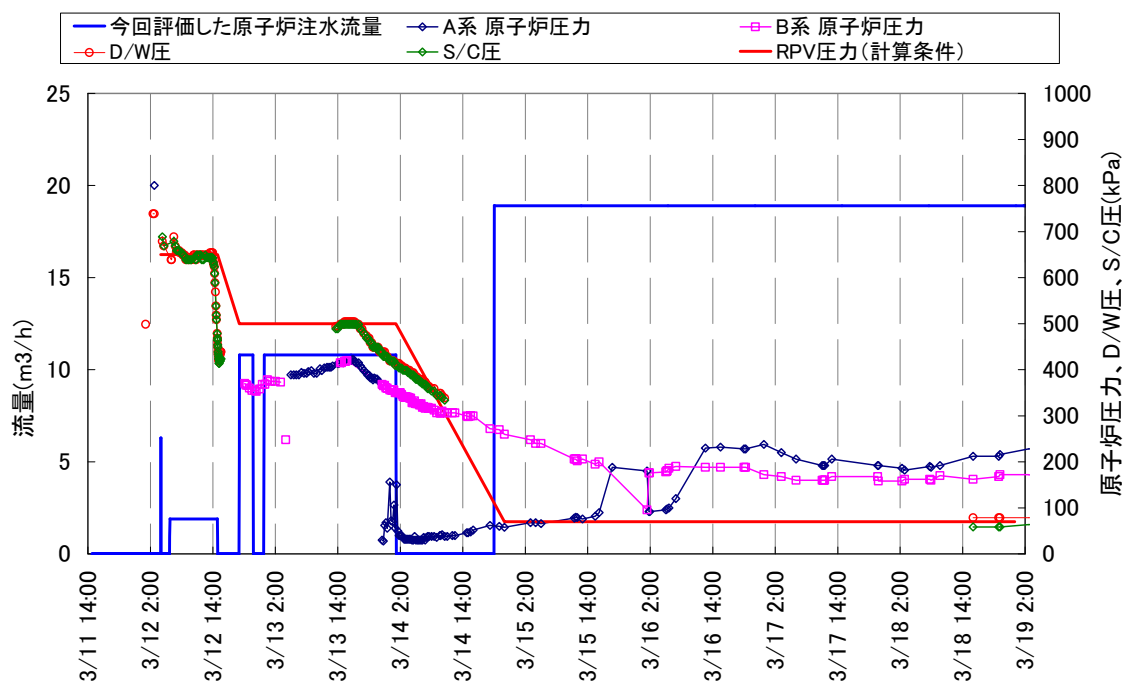
図5 今回評価した原子炉注水流量と原子炉圧力および格納容器圧力実測値

本検討で得られた原子炉への注水量を図5及び表5に示す。3.1.で述べたとおり、3/12 4:53～14:53の「注水2」の期間については断続的にポンプ操作が行われたため、消防車吐出圧力 1MPa で得られた注水流量を「注水2」の期間にわたり平均したものを注水流量としている。

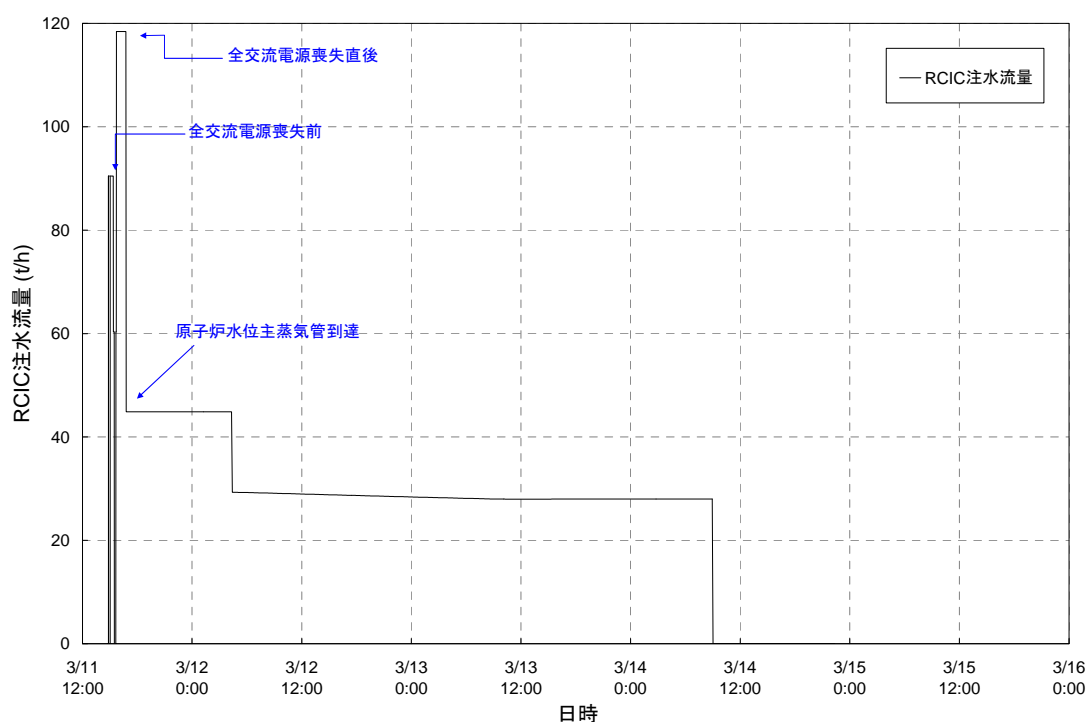
図 1 RCIC の注水流量

解析における原子炉隔離時冷却系（RCIC）の注水量は、全交流電源喪失前はほぼ定格流量で、全交流電源喪失直後は、プロセス計算機の原子炉水位上昇を模擬するよう注水流量を定格より多めに設定した。その後、原子炉水位が主蒸気管に到達した以降は、低めに推移した原子炉圧力挙動を再現できるよう、RCIC タービンへ崩壊熱相当のエネルギーを二相流として流出させるとともに、注水流量を定格流量の 1/3 程度である 30t/h に設定した（図 1）。

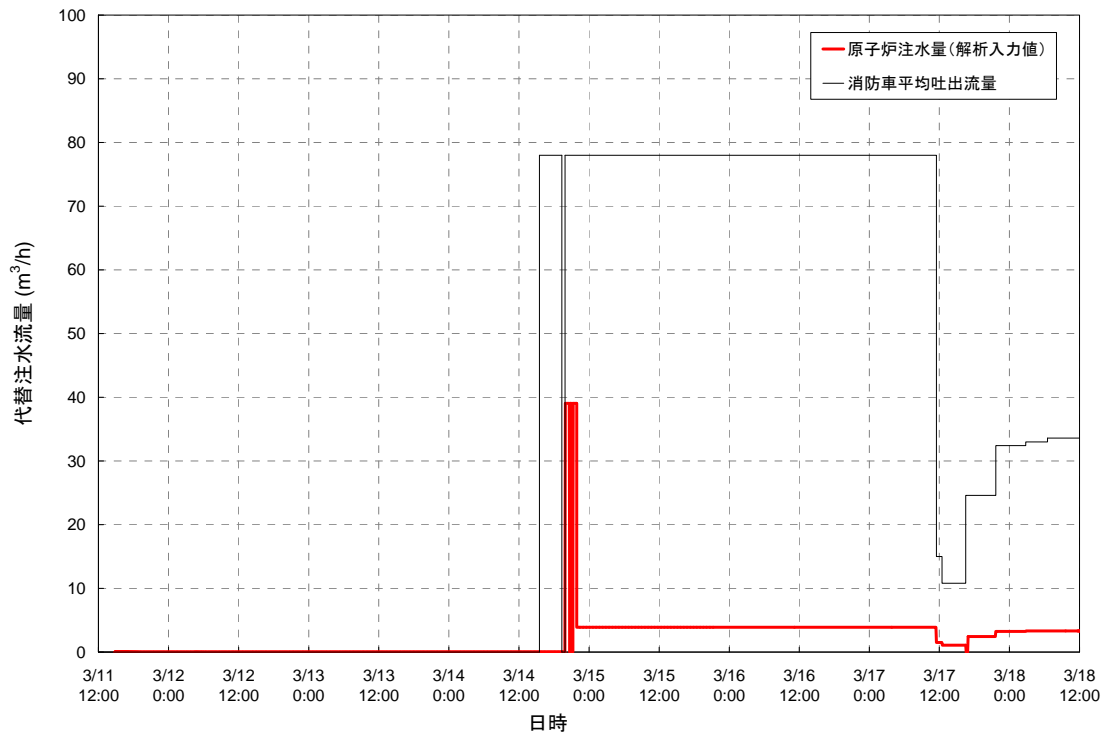
図 2 消防車の注水実績と解析における原子炉への注水量

解析における消防車による原子炉への注水量の入力値については、主蒸気逃がし安全弁（SRV）による原子炉減圧後の消防ポンプの再起動から注水が開始されたものとし、炉心溶融の過程で原子炉圧力が 1.1MPa[gage]を越えた時点で注水を一時中断するように設定した。その後は、原子炉水位は炉心部内が冠水するほどにはできていないものとして、解析で求まる水位が燃料域以下程度を維持するよう、消防ポンプの平均吐出流量を超えないように設定した。（図 2）。

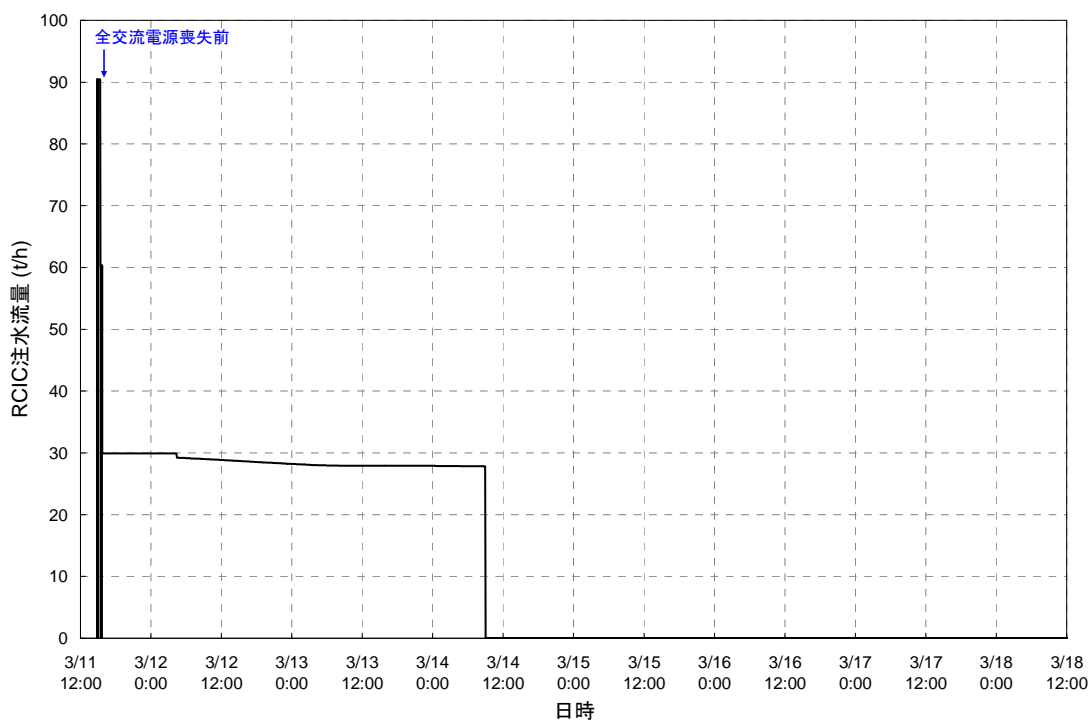
図3 RCICの注水流量

解析における原子炉隔離時冷却系（RCIC）の注水量は、全交流電源喪失前はほぼ定格流量で、全交流電源喪失後は、測定された原子炉圧力を模擬するよう注水量を約30t/hに設定した（図3）。

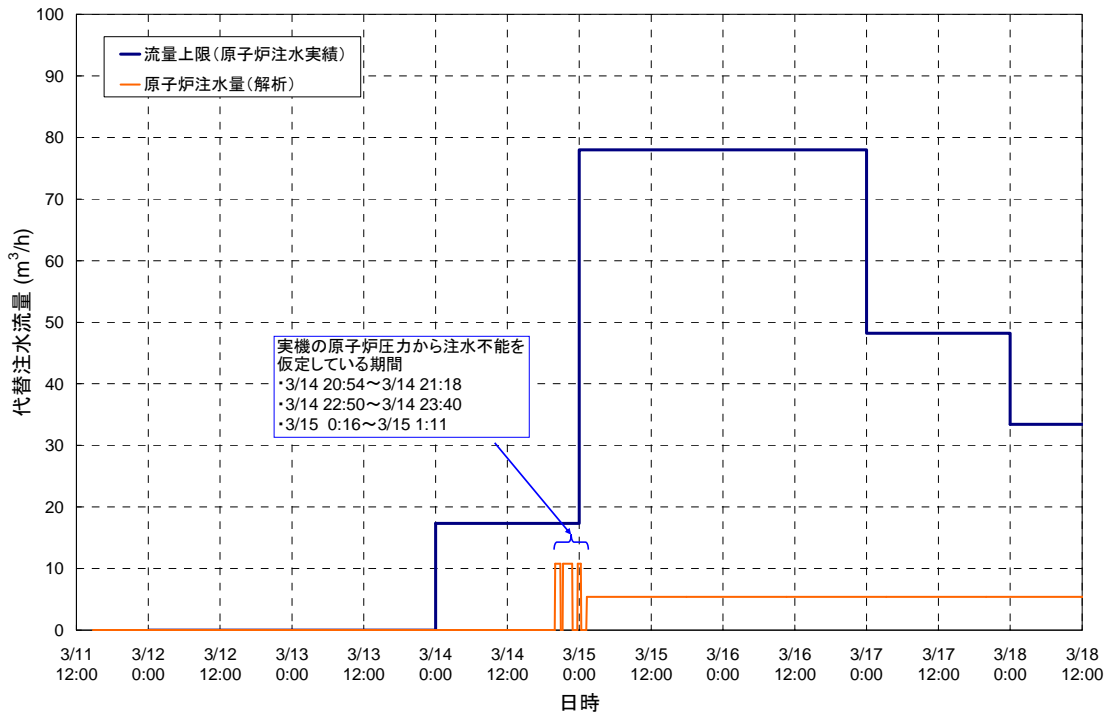
図 4 消防車の注水実績と解析における原子炉への注水量

解析における消防車による原子炉への注水量の入力値については、これまでに公表した操作実績をもとに、平均の注水流量を超えないように設定し、また当時消防車の吐出圧は1MPa(gage)程度であったことから、原子炉圧力が1MPa(gage)を越えた時点で注水を一時中断するように設定した（図4）。

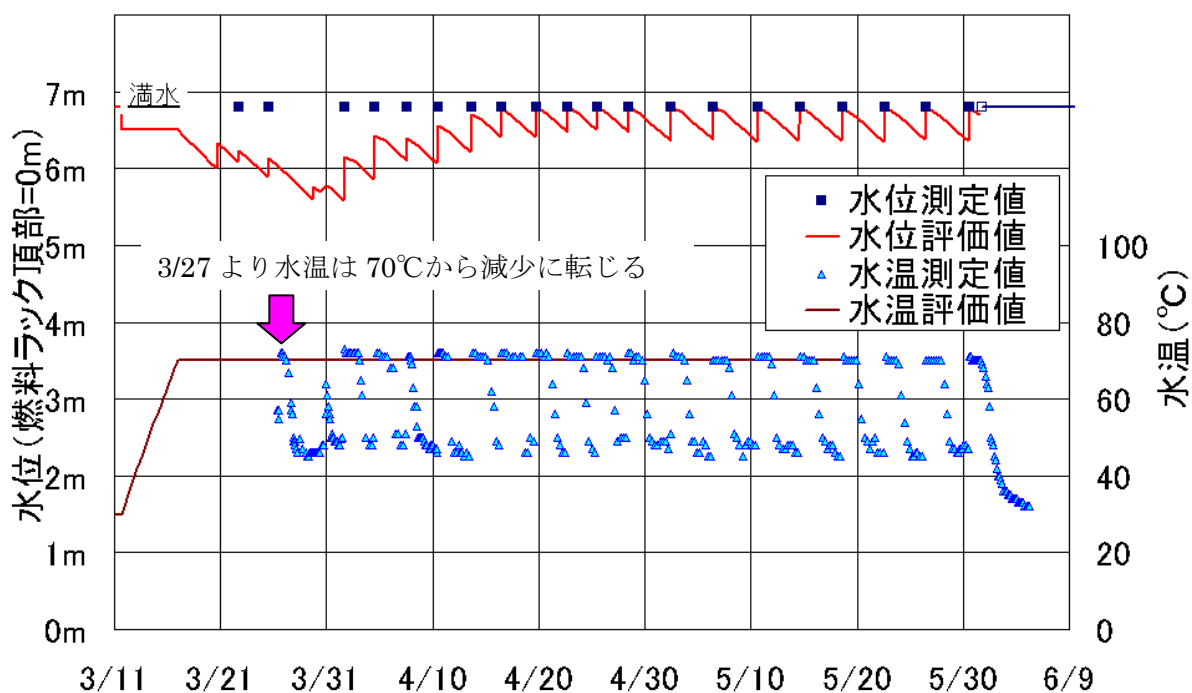
図4 2号機SFPの水位・水温の推移

燃料プール温度について、70℃一定で推移した後3月27日から減少に転じており、図4に示すとおり、熱電対の記録計入力端子から電圧信号を直接測定することで求めた温度測定値の推移と整合している。これは、燃料プールの水位低下により温度計が水から露出し、露出後は水温ではなく雰囲気温度を示すためである。よって、記録計の再開が3月26日の電源復旧のタイミングであるとする推定は、別途測定されたデータとも整合していることが確認された。

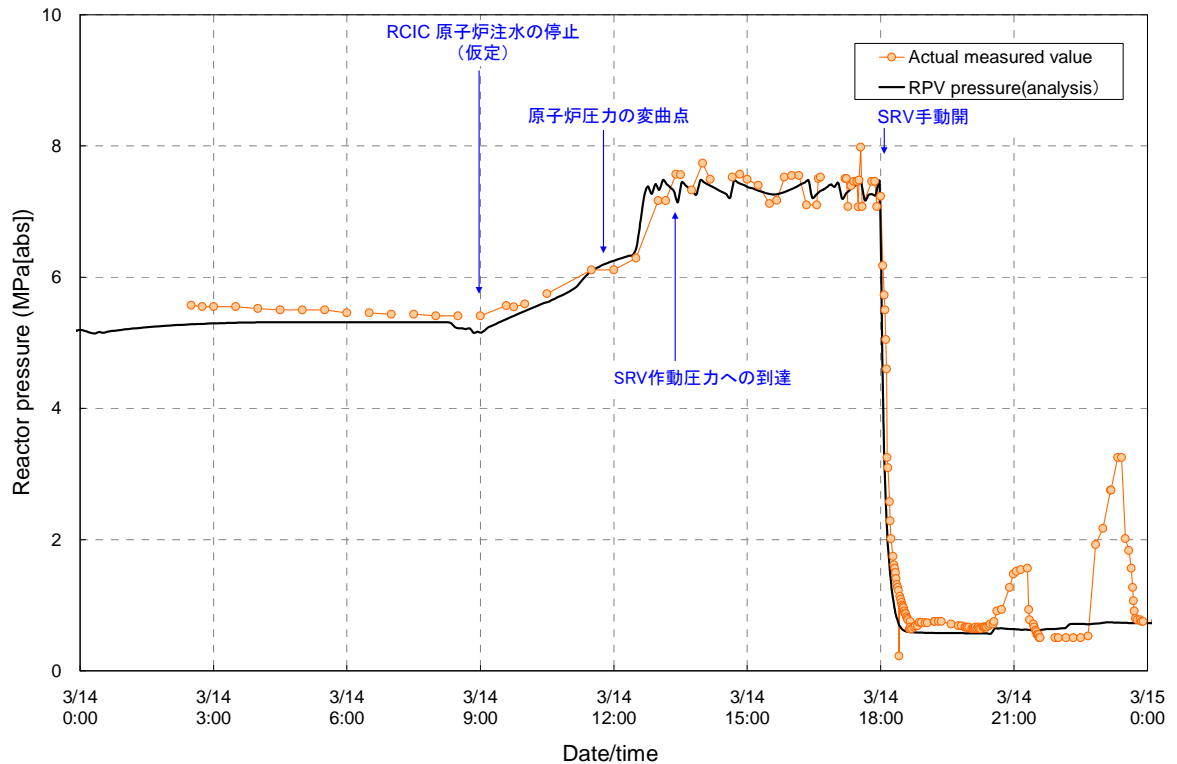
図3 原子炉圧力の時間変化（拡大図）

このような条件設定 (注水の再開を除く) により MAAP コードを用いて解析した結果を図 3 にあわせて示すが、RCIC タービンへの蒸気供給が継続した事による緩やかな原子炉圧力上昇と RCIC がトリップした事による急激な原子炉圧力上昇を良く再現できている。

しかしながら、この仮説によっても、原子炉圧力容器から S/C へのエネルギー移行が停止するのは 12 時頃であり、実際に格納容器圧力の低下が始まるのが 13 時過ぎであるので、まだ合理的な説明ができるには至っていない。

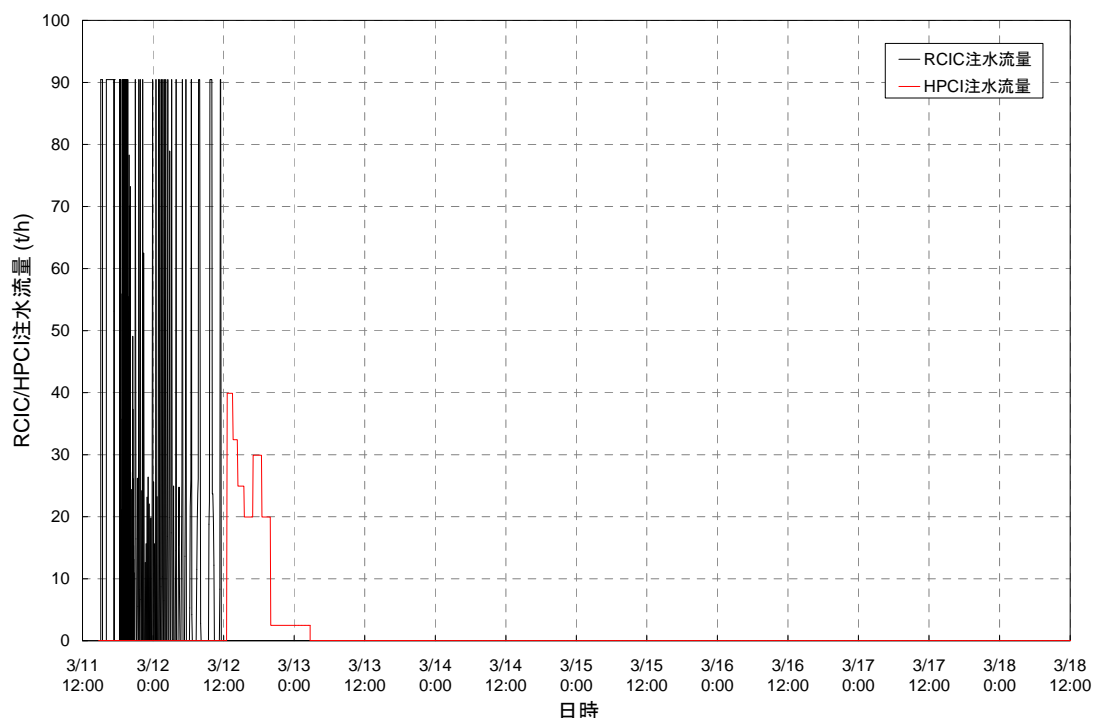
図 1 RCIC と HPCI の注水流量

解析における原子炉隔離時冷却系 (RCIC)、高圧注水系 (HPCI) の注水量は、測定された原子炉水位をある程度模擬するよう設定した。また、平成 23 年 3 月 13 日 2:42 に HPCI を手動停止する以前に、駆動力不足により十分な原子炉注水が出来ていなかった可能性（添付資料 3-3 参照）を考慮し、HPCI 注水量を設定した。すなわち、原子炉圧力測定値が HPCI の設計範囲である 1MPa[gage] を下回り、約 0.8MPa[gage] まで低下した 3 月 12 日 20 時以降、ほとんど原子炉に注水されていないと仮定した（図 1）。これは、実際の HPCI の運転状況としては、復水貯蔵タンク (CST) を水源として、原子炉注水ライン及びテストラインの両ラインを通水するように、制御盤にて弁操作しライン構成を実施していたことから、HPCI タービンへ蒸気は供給されポンプは回り続けているものの、吐出流量のほぼ全量がテストラインから CST に戻っていることを想定した仮定である。

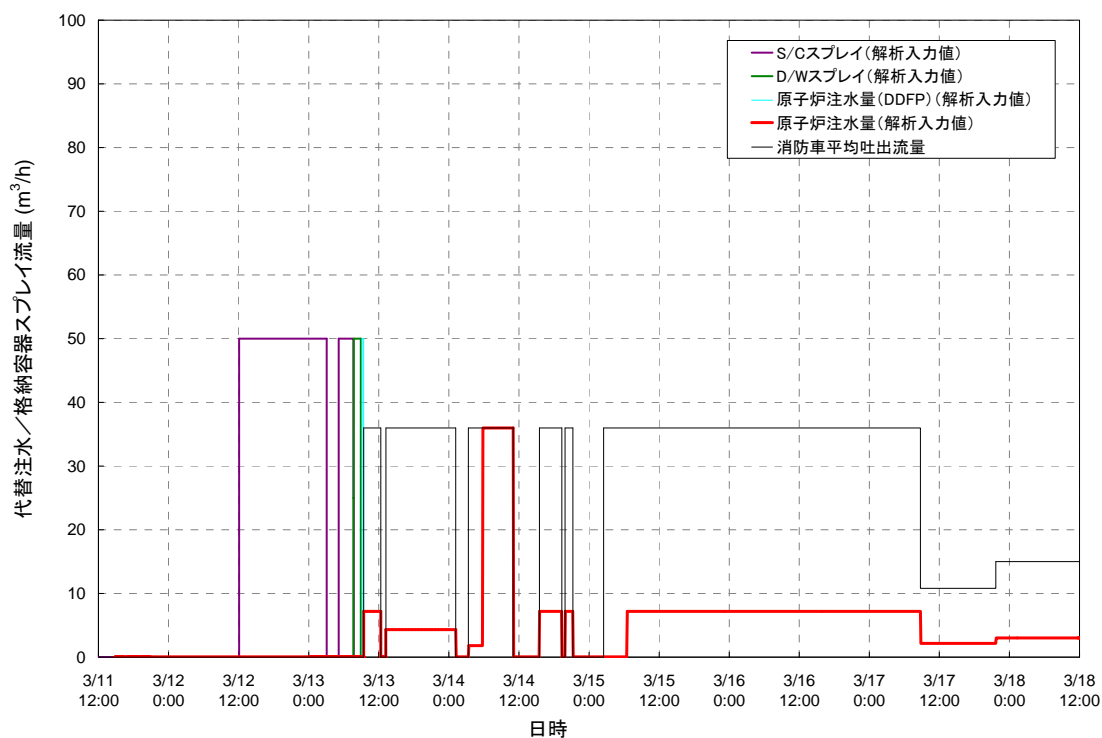
図 2 消防車の注水実績と解析における原子炉への注水量／格納容器スプレイ流量

解析における消防車による原子炉への注水量の入力値については、添付資料 1-4 でまとめた操作実績をもとに、平均の注水流量（消防車の平均吐出流量相当）を超えないように、また、測定された格納容器圧力がある程度模擬するように設定した。ディーゼル駆動消火ポンプによる格納容器スプレイ流量は、S/C 水位測定値を模擬するように設定した（図 2）。

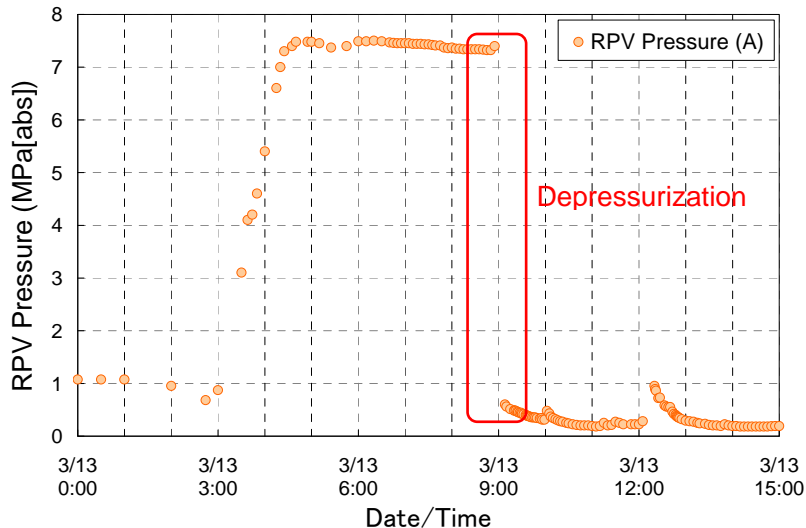
図1 運転員による計測データ

福島第一原子力発電所3号機では、2011年3月13日2時42分に高圧注水系（HPCI）を手動停止して以降、原子炉圧力が上昇に転じ、5時間ほど約7MPaをキープしていたが、13日9時頃、急速に低下し1MPaを下回った。この原子炉圧力の低下挙動は、運転員による計測データ（図1）、チャートの記録（図2）と2つの観測記録から確認できる。計測データは離散的な圧力変化しか捉えられていないが、チャートでは正確な数値はわからないものの連続的な変化が捉えられており、そこから減圧の速度を評価すると、2～3分程度の間、7MPa程度の圧力から1MPa程度の圧力まで急激に減圧していることが判明した。本資料では、この原子炉圧力低下挙動の要因について言及し、今後必要な対策を検討する。

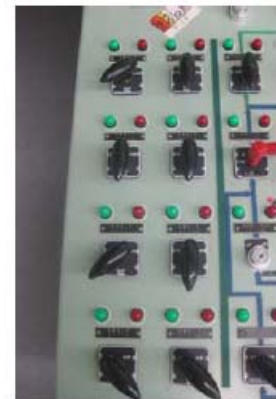
SRV 制御盤

- 13日9時8分頃、中央制御室では復旧班2名が12Vバッテリーを10個直列に接続する作業を開始していたところ、運転員が原子炉圧力の低下を確認した。この時、バッテリーをSRV制御盤に接続する作業は終了していない。
- SRV制御盤の状態表示灯は、SRV(A)が開(作動)を表す赤ランプがチカチカと点滅を繰り返し、閉を表す緑ランプと両方が点灯した状態となった。
- 直後、SRV(G)も同様に赤と緑のランプが両方点灯し、(A)(G)二つのSRVが中間開の状態となった。

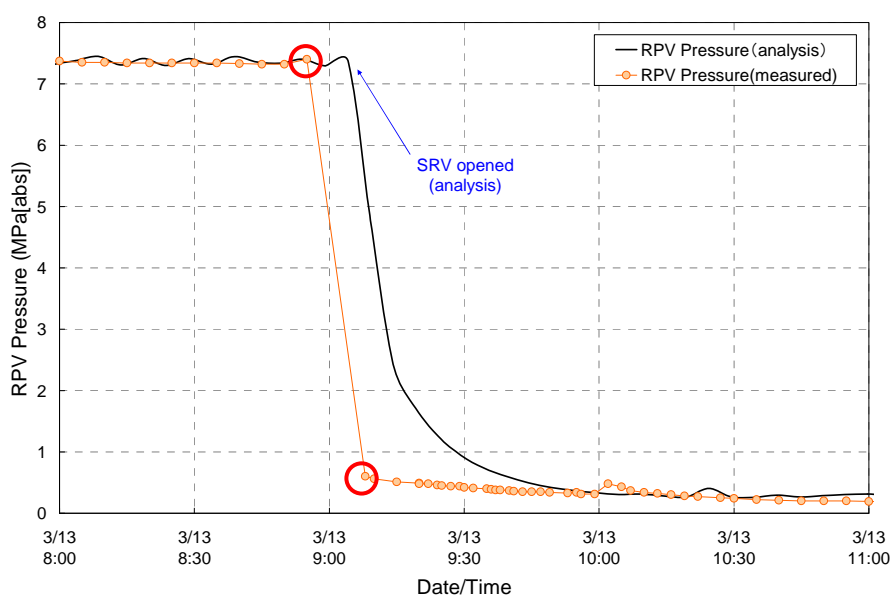
図 3-1 MAAP 解析結果 (2012 年 3 月公表)

当社は2012年3月にMAAPコードを用いた炉心・格納容器の状態の推定について公表している。この解析では、当時の最新時系列を基に13日9時8分にSRV1弁を開けたものとして解析を実施した。解析結果を図3-1に示す。

公表当時は、図3-1において赤枠で囲った2つの測定値を結んだ線と、解析結果の減圧速度がほぼ同じであるという判断を下した。ただし、2MPaを下回った辺りから解析の圧力低下挙動は赤枠で囲った2つの測定値を結んだ線よりも緩やかになっている。また、そもそも赤枠で囲った2つの測定点を結んだ線は実際の圧力低下速度を表しているわけではなく、この2つの測定点の間に圧力低下が起こったということを示しているに過ぎず、チャートの情報からは実際の圧力低下挙動はこれよりも速いことがわかっている。

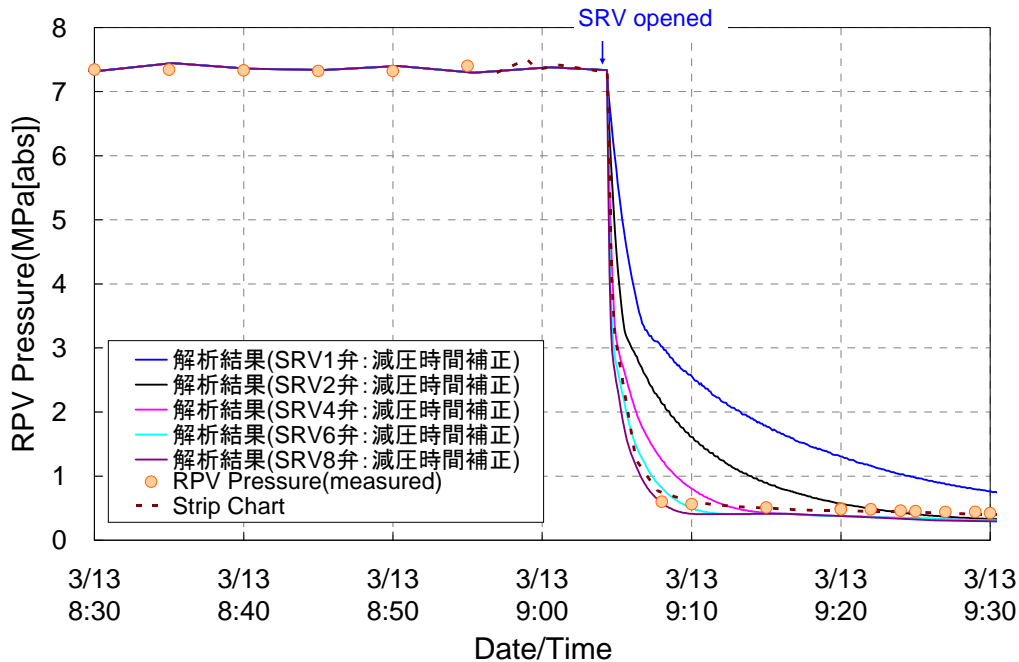
図 3-2 SRV 開数による感度解析

そこで、2012年3月に公表したMAAP解析の条件において、9時8分にSRVを開けた数を2, 4, 6, 8弁とした感度解析の結果と、チャートに記録された圧力低下挙動とを比較した。結果を図3-2に示す。SRVが4弁開より少ないケースではチャートの示す圧力の低下速度を再現しきれていないが、6弁、8弁開のケースではチャートで記録された原子炉圧力の低下速度とおおよそ一致する結果が得られた。SRV6弁、8弁程度の開口部面積があれば減圧挙動を再現可能であり、SRVの弁数以外の要因が解析に影響を与えることがないか確認が必要であるものの、当該の減圧挙動を再現できる見込みが得られた。

SRVのうち、開動作したものの個数については、図 3-2 において、9 時 10 分～9 時 20 分頃になると、減圧沸騰の寄与が小さくなる事で原子炉圧力容器からの蒸気発生量が減少しているにもかかわらず、図 3-2 におけるその時間帯の 2 弁、4 弁開時の原子炉圧力低下速度は、なおチャートに記録された減圧速度よりも遅い。これは、少ない弁数では蒸気を逃がしきることができないことの現われであり、つまり、SRV が開いた数は 1 弁ではなく 6 弁以上程度の複数の弁が開いたものと考えられる。複数の SRV が同時に開くような事象としては、SRV の自動減圧系 (ADS) 機能が作動 (6 弁開) したこと、アクシデントマネジメント (AM) 策のインターロックにより逃がし弁が作動 (2 弁開) したことが考えられる。そこで 4 章では、SRV のインターロックによる動作の可能性について究明する。

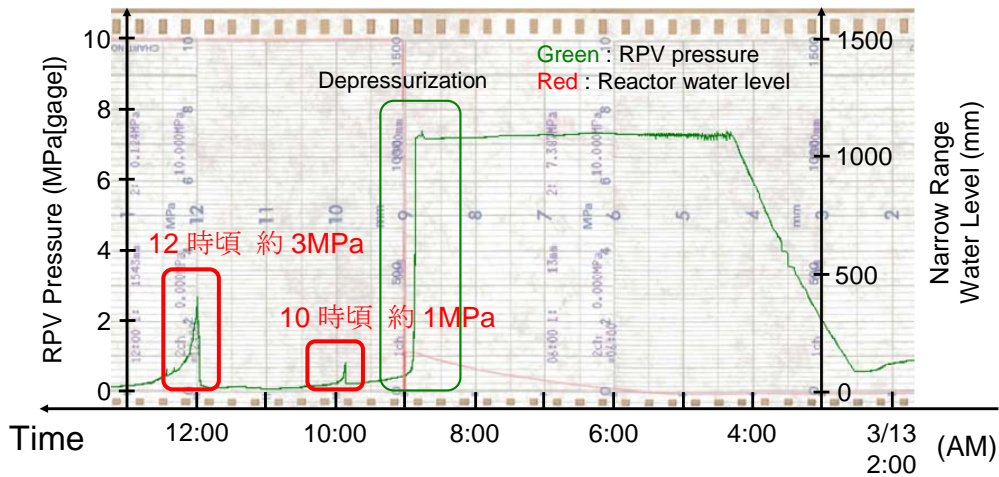
図4 減圧後の原子炉圧力上昇

3 号機についても同様の気相漏えいは最終的に生じていたと考えられる。ただし、仮に 13 日 9 時頃の減圧が原子炉压力容器から格納容器 (D/W) への漏えいであったとすると、図 4 に示すチャートに記録されている 13 日 10 時頃に約 1MPa、13 日 12 時頃に約 3MPa へと圧力上昇していることの説明が困難である。確かに、大きな漏えい孔がある状態でも、大きな溶融デブリのリロケーションや水素発生に伴い、瞬時の圧力上昇が生じる可能性はある。ただし、特に 12 時の減圧挙動に着目すると、9 時の段階で SRV 複数個開 (4 弁程度以上) に相当する大きな漏えい孔が生じていたとすると、さらに SRV を開した程度で、原子炉圧力が減少に転ずるとは考えがたい。また、大きな漏えい孔が原子炉底部に有るとすると、水は原子炉压力容器に留まらずに格納容器へ落下するため、大きな漏えい孔があつて、かつ、大量の蒸気発生が起こる場合には、漏えい孔は原子炉压力容器の上部もしくは主蒸気配管等の配管に存在することになるが、溶融燃料により漏えい孔ができるというシナリオには反する。そのため、このときの原子炉圧力上昇は、図 5 に示すような、溶融燃料の落下による蒸気発生であるとする、原子炉压力容器底部は健全で、ある程度の水が溜まっている状態であった可能性が高い。従って、

当該の減圧挙動が原子炉圧力容器から格納容器（D/W）への気相漏えいによる可能性は低いと考えられる。なお、9時と12時に原子炉圧力の上昇の前にSRVが閉まったとの記録があるが、これは原子炉圧力の挙動を見て解釈された可能性が高いため、このときのSRVの開閉状態は必ずしも明確ではない。

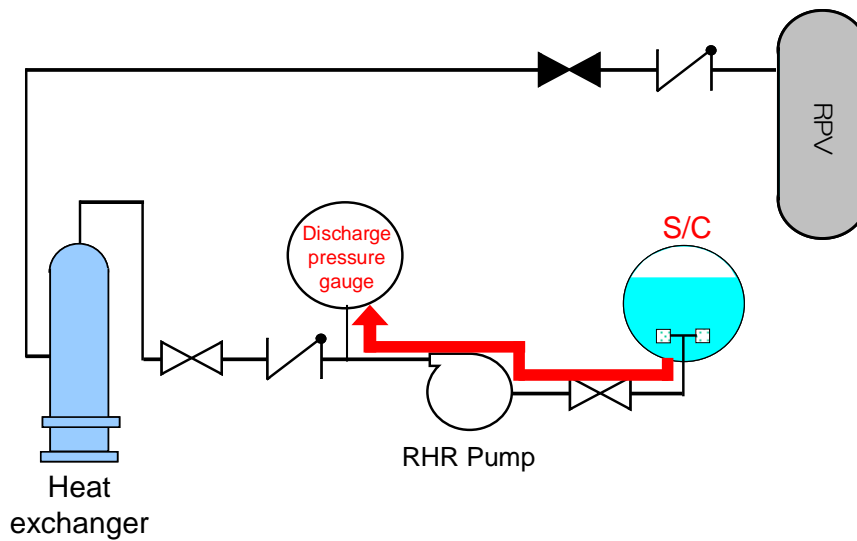
図 9 RHR の系統構成

RHR の系統構成を確認すると図 9 のようになっており、RHR の吐出圧力計は水源である S/C と配管でつながっており、さらに途中の弁は開運用である。従って、図 9 中に矢印で示したように、S/C の圧力が配管を通じて吐出圧力計に伝播し、圧力計が RHR の吐出圧力が確立したものと誤検知した可能性が考えられる。

つまり、低圧注水系の吐出圧力確立という ADS 作動条件が達成される可能性がある。

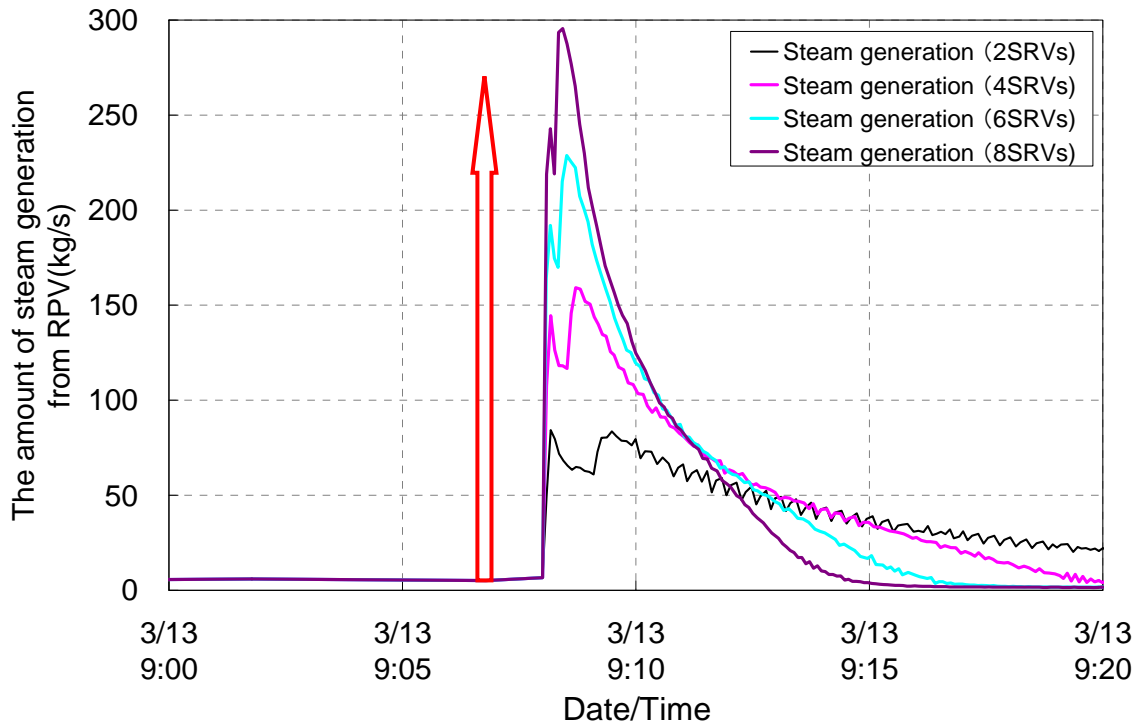
図 11 原子炉圧力容器からの蒸気発生量

図 11 に、解析で得られた原子炉圧力容器から発生した蒸気量の推移を示す。SRV 開までは崩壊熱による 5kg/s 程度の蒸気発生であったが、SRV 開に伴う減圧沸騰により、各ケースとも発生蒸気量が大幅に上昇している。なお、図 11 の解析結果は解析点数が粗いものであり、8 弁開では瞬間的に 300kg/s の蒸気が発生する結果となった。

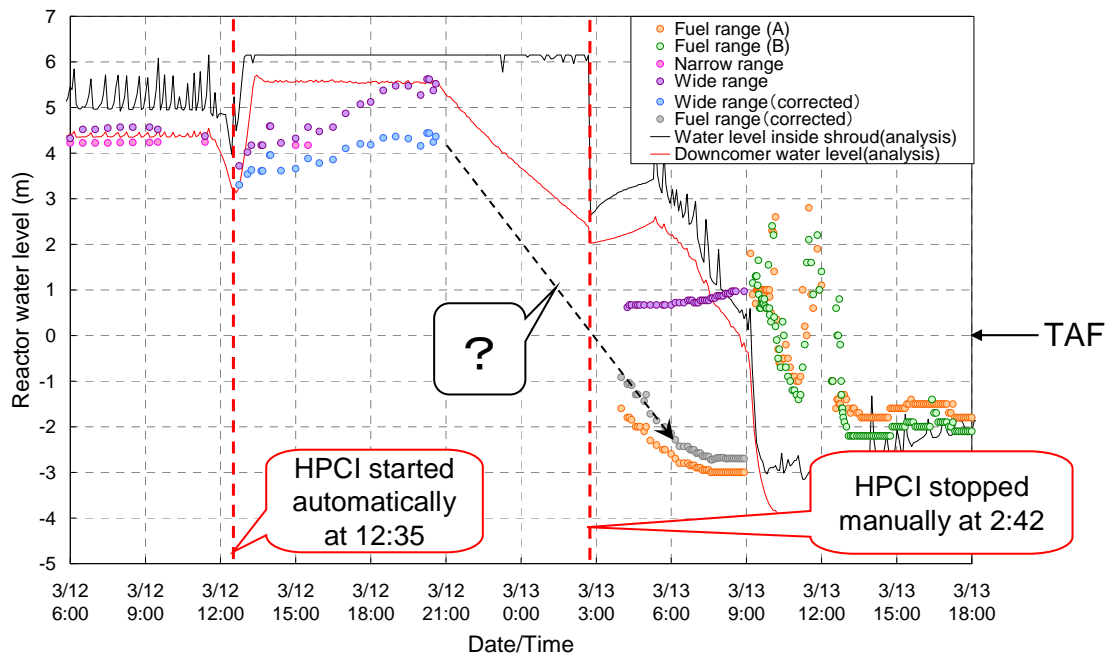
図 12 原子炉水位の実測値と解析値

そこで、解析において原子炉水位を高めに見積もっていた可能性について検討する。図 12 は原子炉水位の実測値と、2012 年 3 月に公表した解析で得られた原子炉水位を示している。この頃の原子炉水位を検討するにあたって、13 日 2 時 42 分まで運転していた HPCI の運転状況に着目する必要がある。運転状況は次の段落に記載のとおり。

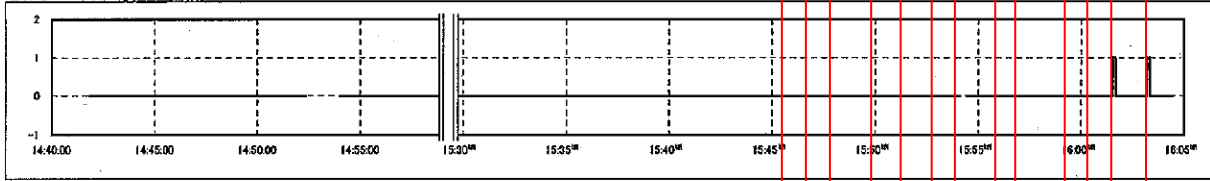
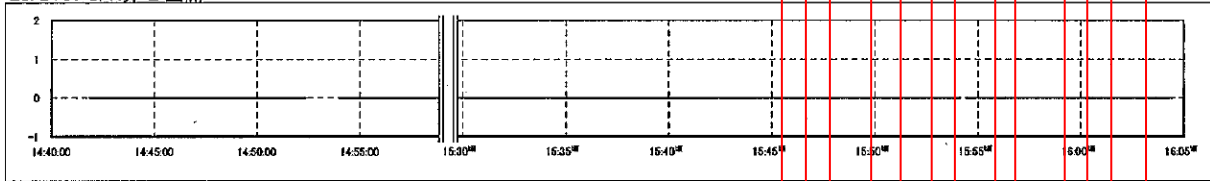
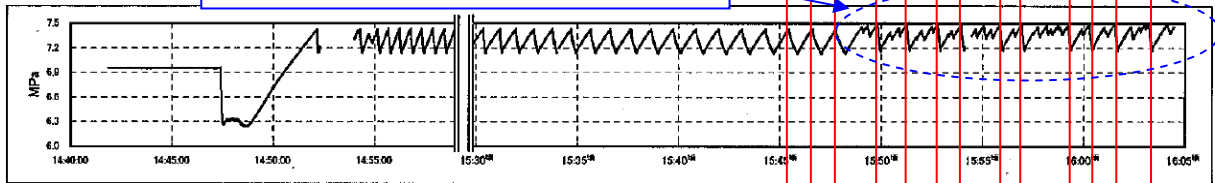
図 7 過渡現象記録装置のデータ

大きな圧力変動の間に細かな圧力変動あり
