福島第一原子力発電所事故の検証

～ 福島第一原子力発電所事故を踏まえた課題・教訓 ～

新潟県原子力発電所の安全管理に関する技術委員会

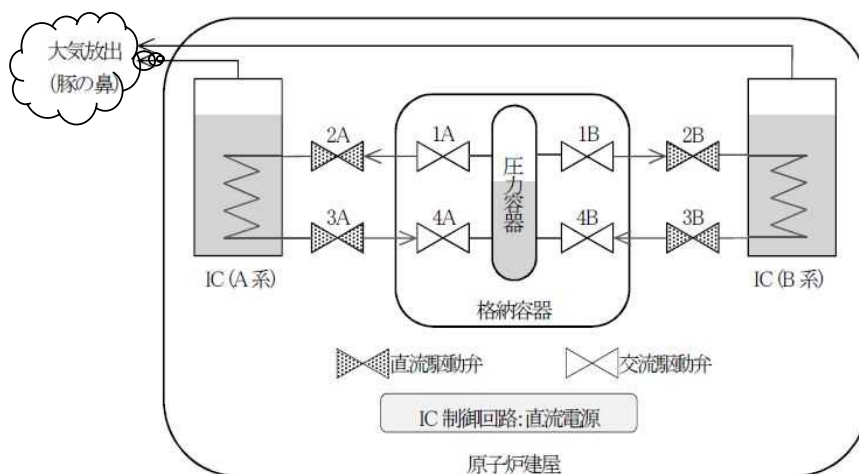
図 1 非常用復水器 (IC) の系統図

- ・当直長は IC が動作していない可能性を認識していたが、津波襲来前の IC の弁が閉状態であった
ことを運転員の間で共有しなかった。発電班は IC の (豚の鼻からの (図 1 参照)) 蒸気の量が少
ないことを確認しながら動作状況に疑問を持たず、発電所対策本部と情報を共有しなかった。こ
のため、吉田所長以下発電所対策本部では、IC が動作していると誤認し、原子炉の冷却が行われ
ず事故が深刻化した。電源喪失後の B 系の格納容器の内側の隔離弁が開であった可能性が高いこ
とから、電源喪失後 B 系は動作できた可能性があった。
- ・1号機運転開始後、一度も IC の実動作確認をしていなかった。したがって、IC を運転した場合、
豚の鼻から轟音と共に蒸気が噴き出すことを知る者はいなかった。また、IC がフェイルクローズ
の設計になっており、電源喪失で動作しなくなる可能性が高いことを、運転員も発電所対策本部
も理解していなかった。

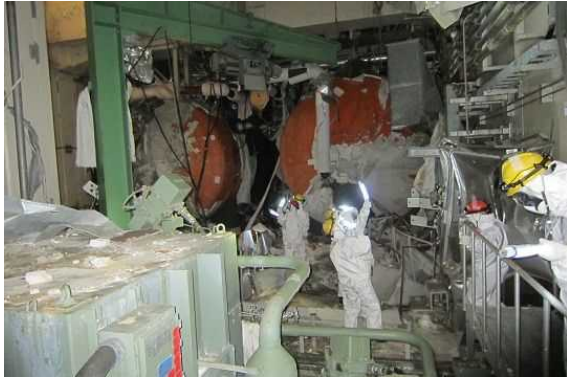
1号機原子炉建屋4階

- 平成 27 年 2 月、1号機原子炉建屋内の現地調査を行い、損傷の状況等を確認した。（写真 1-1）
- 目視した範囲において、原子炉建屋内には冷却材喪失を示すような状況（IC 本体や配管き裂等を含めた損傷、湯気等の発生、明らかに漏洩箇所と分かるような空間線量の異常な上昇等）は確認されなかった。
- 原子炉建屋4階内部は、機器ハッチや非常用復水器（IC）のある南西がひどく損壊していた（写真 1-1）。また、通気ダクトが大きく破損している状況（写真 1-2）や壁や梁の鉄筋が露出している状況を確認した。4階北西側の天井については大規模に崩壊していた。一方で、原子炉建屋2階・3階内部の損傷は軽微であった（写真 1-3、1-4）
- この他、水素爆発起点等の推定材料となる可能性があるものとして、5階床の機器ハッチの蓋が所在不明であること（写真 1-5）、液だれ痕（写真 1-6）、ペンキの剥がれ（写真 1-7）、破損したハンドル（写真 1-8）等を確認した。

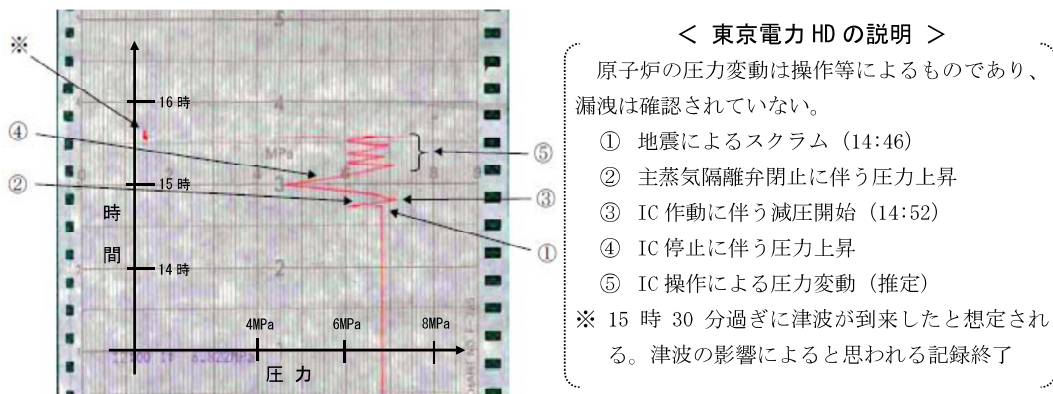
図 3-1 1号機原子炉圧力容器の圧力（第1回資料 No.1 東電資料に追記）

○東京電力HDは、少なくとも地震発生から全電源喪失までの間は、原子炉の圧力バウンダリは維持されており（図3-1）、プラントパラメータに影響を与えないような漏洩があったとしても安全機能に影響を与えるものではない、地震応答解析では非常用復水器(IC)の配管の評価値は全て評価基準値を満たしている（表3-1）と説明している。

- 計測されたプラントデータ及び格納容器内の微小の漏洩口を仮定した格納容器圧力の解析結果 (図 3-2) からは、全電源喪失までに大きな損傷を示すデータは確認されていないが、解析結果には不確かさがある。また、解析結果 (図 3-2) は、格納容器外の損傷を否定する根拠とはならず、格納容器が健全でなければ格納容器内の損傷を否定する根拠ともならない。格納容器内の損傷格納容器内外の配管の微小な損傷の発生と全電源喪失後の損傷の拡大を否定することはできない。
- 東京電力の地震応答解析は、配管支持装置などは正常であるという前提でなされており、評価基準値を満たしていることにより、地震動の影響がなかったと即断することはできない。

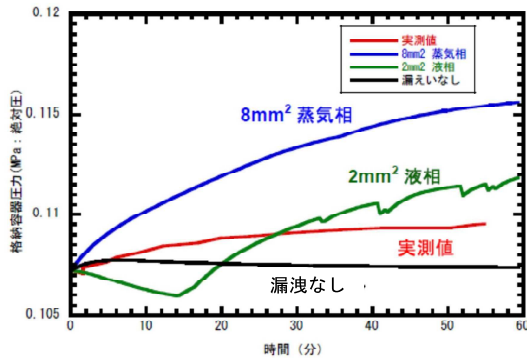
図 3-2 地震発生後の格納容器圧力挙動

○また、東京電力HDは、国による「福島第一原発事故の技術的知見に関する意見聴取会」の解析結果（図3-2）を示し、津波到達までは漏洩が発生したデータは見いだせず、仮に漏洩が発生した場合でも、保安規定の許容漏洩率（0.23m³/h相当：蒸気相で8mm²、液相で2mm²相当）を超えるものではなく、電源等の安全機能が正常であれば炉心損傷が発生するとは考えられないと説明している。なお、原子力規制委員会の「東京電力福島第一原子力発電所における事故の分析に係る検討会」も、同様な趣旨の中間報告書を取りまとめている。

国が実施した格納容器の圧力の測定値及び解析値を基にした評価では、実測値（赤）は微小の漏洩口を想定した解析値（緑・青）の圧力推移を下回っている。仮に漏洩口が生じていたとしても、格納容器圧力変化から判断する限り、保安規定の許容漏えい流量を超える漏えいが発生した可能性は低く、事故の進展に影響はなかったと説明している。

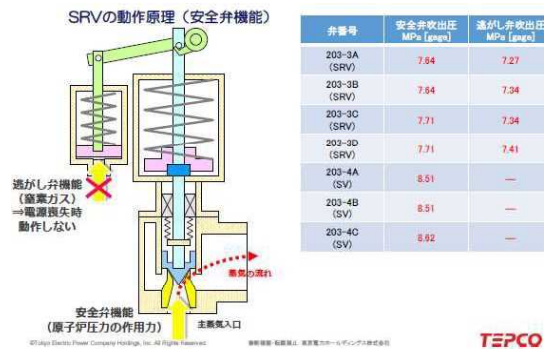
図6-1 SR弁の動作原理と作動圧 (第11回参考資料No.2 東電資料より)

- 国会事故調査委員会は、1号機SR弁の作動音に関する証言が運転員や作業員から得られなかったことから、SR弁が作動しなかった可能性がある」と指摘している。
- 東京電力HDは、SR弁は4つあること、原子炉压力容器の圧力がSR弁のバネ設定を超えると自動で弁が開く単純な構造(図6-1)であること、小規模な漏えいとSR弁の不作動が同時に成立しないことを解析により確認(図6-2)していること等から、全電源喪失後にSR弁が動作していたと説明している。
- また、原子力規制委員会の「東京電力福島第一原子力発電所における事故の分析に係る検討会」も、同様な中間報告書を取りまとめている。

- 今後更に議論が必要である。
- 1号機SR弁の作動音を聞いた運転員は1人もいない。一方で、2号機では運転員が地鳴りのような作動音を聞いている。3号機でも作動音が確認されており、1号機SR弁が動作していない可能性がある。
- SR弁不作動の原因としては、例えば、IC配管を含む原子炉系配管の破損（小規模LOCA）、SR弁の開固着等が考えられる。
- 全電源喪失後の炉圧の実測データがほとんどないため、全電源喪失後に1号機のSR弁が作動したと断定することはできない。
- 最新版のP&ID（配管・計装図面）によると、ICベントラインのグローブ弁は、SBO後は「開」だった可能性がある。

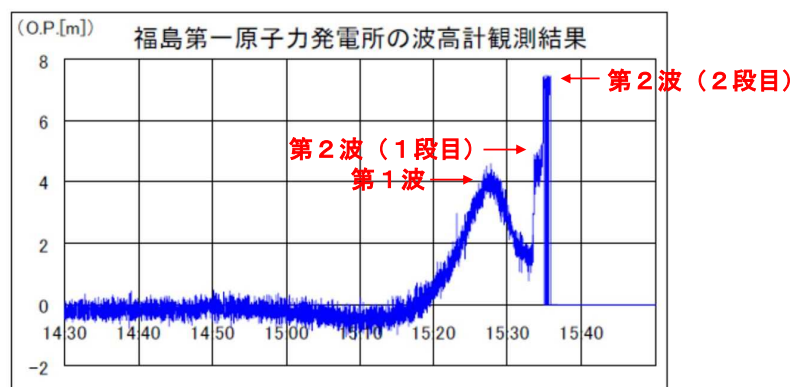
図 1-1 津波時刻歴波形（第 1 回資料 No. 2 東電資料より）

- 海水系のポンプ及びD/G等の電源設備の機能喪失は15時36分台以降に発生している。
また、1号機の全交流電源喪失(SB0)は15時37分に生じたことが運転日誌に記されている。
一方、津波が敷地へ到達した時刻の記録はない。
- 東京電力HDは福島第一原子力発電所への津波第2波(図1-1参照)の到達時刻を15時35分頃であると、平成24年6月に公表した事故報告書においてもその旨を明記している。しかし、この時刻は発電所の沖合約1.3km[※]に設置された波高計を津波第2波(2段目)の先端が通過した時刻であって敷地への到達時刻ではない。重大な過誤である。
※ 東京電力HDは、当初沖合約1.5kmと説明していたが、令和元年8月、位置情報に誤りがあり、沖合約1.3kmに設置されていたことを公表した。
- 本課題別ディスカッションでは、津波が波高計を通過してから2分の間に、敷地を遡上し、1号機の電源設備を機能喪失させるということが起こり得るのかどうかを確認するため、津波の発電所敷地への到達時刻について議論してきた。なお、この議論は、伊東良徳氏(元国会事故調協力員、SB0と津波の関係を集中的に分析)の問題提起に始まっており、本課題別ディスカッションにおいて、同氏の考えを確認した。

（補足）波高計は発電所の沖合約 1.3^{**}km に設置

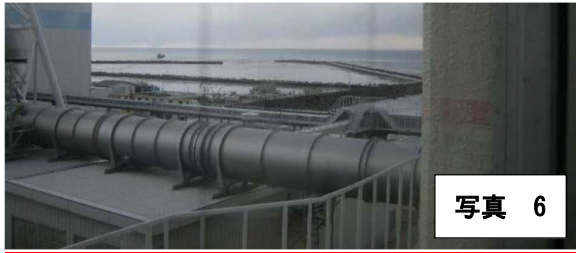
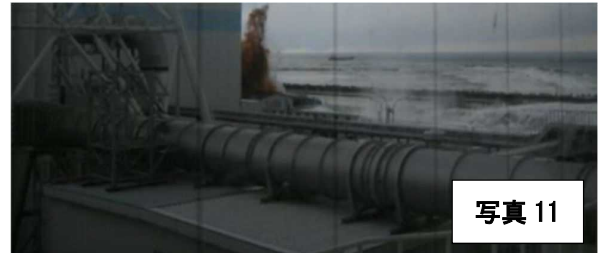
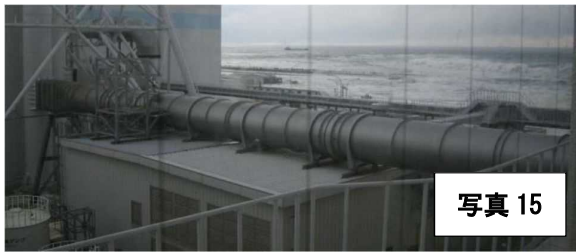
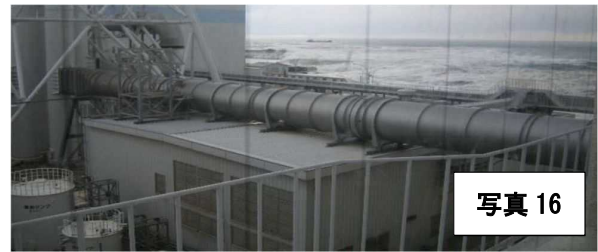
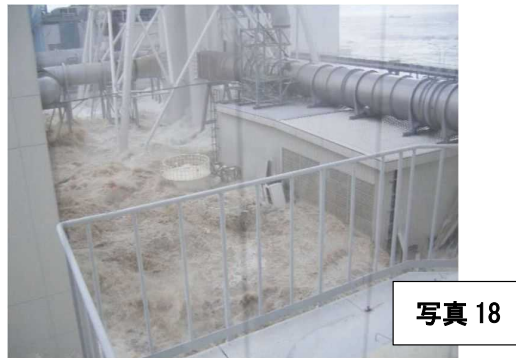
写真 1-1 撮影された連続写真（例） （補足）敷地から撮影された 19 枚の連続写真、撮影時刻は不明

○東京電力 HD は、沖合の波高計位置の時刻歴波形の時刻補正、東京電力 HD が実施した津波の再現シミュレーションや第三者による津波シミュレーションとの比較、東京電力 HD の協力企業社員が撮影した津波襲来時の連続写真（写真 1-1）の分析等を総合的に評価し、15 時 36 分台に津波第 2 波（第 2 段）は敷地に遡上し、1 号機タービン建屋 1 階に浸入して A 系の電源が 15 時 36 分台に喪失したと説明している。

- 鈴木元衛委員は、次のとおり仮説を示した。（添付資料 4 「鈴木元衛委員の考え方③」参照）
 - ① 東北大学の津波シミュレーションの結果によると、放水口付近に大きな津波の流速が発生しており、これにより放水路には強い圧力波が生じて放水路配管系を伝播した可能性がある。津波が放水口へ打ち寄せ、放水路の点検口から高い水柱が立ち上った写真（写真 1-1、写真 11 参照）はこの圧力波発生を裏付けるものである。
 - ② 1号機においては、循環水配管系、D/G 冷却系の配管等が地震により破損し、そこから、海水（津波）が流入して D/G 停止に至った可能性がある。
 - ③ 2号機 A 系や 5号機 A 系 B 系においては、上記の圧力波により D/G 冷却系又は残留熱除去系の海水ポンプモーターに過負荷や過電流を発生させ、トリップさせ、これによって D/G を停止させた可能性がある。流体の逆流によりモーターに過電流が発生するという過去の実験による知見がある。

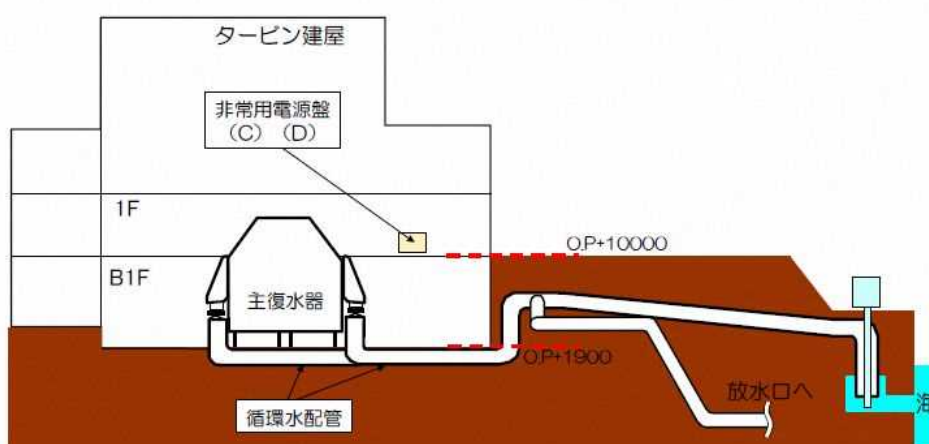
図 3-1 循環水系配管（第 2 回資料 No. 2 東電資料より）

- 東京電力 HD は、津波到達後においても、1号機循環水系配管（図 3-1）の設置されているタービン建屋地下1階へ運転員がアクセスしていること、地下1階に設置されているディーゼル消火ポンプが機能を発揮していること等から、循環水系配管の損傷により浸水し、電源喪失に至ったとは考えていないと説明している。
- 1号機循環水系配管については、建設当時に耐震重要度分類はなく、耐震評価が行われていない。

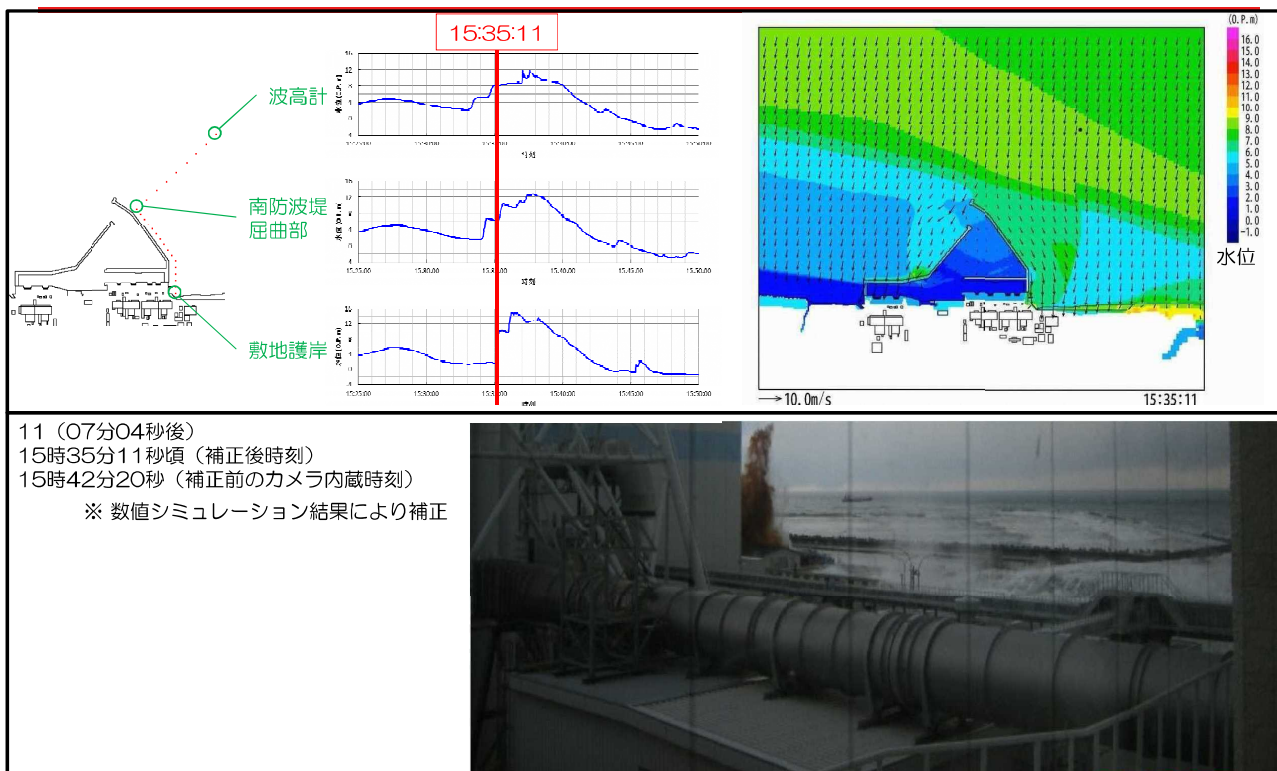
2. 一連の写真撮影時刻の補正【写真11】

- ・写真をパソコンで画素（ピクセル）レベルに拡大して分析した結果、写真5，6に写っている波は、第2波（1段目）と推断（高さ3メートル）。
- ・写真7～12は第2波（2段目）を捉えたものであり、画素レベルに拡大すると写真11，12の沖合には第2波（3段目）が写っている。写真15，16は津波第2波（3段目）である。

- ・津波シミュレーション（波源モデル：N04）の結果と写真とを比較。写真8を第2波（1段目）が南防波堤屈曲部に到達したと判断し、当該場所への津波到達時間を15時34分27秒とした。
- ・この到達時刻を起点として、写真の撮影間隔から津波の状況を推定。津波シミュレーションの結果と津波が写った全ての写真が整合していることを確認。これを踏まえると、写真11，12の沖合に写っている波は、第2波（2段目）と推定される。
なお、写真5，6に写っている筋は、津波とは異なるものと考えているが、詳細は不明。

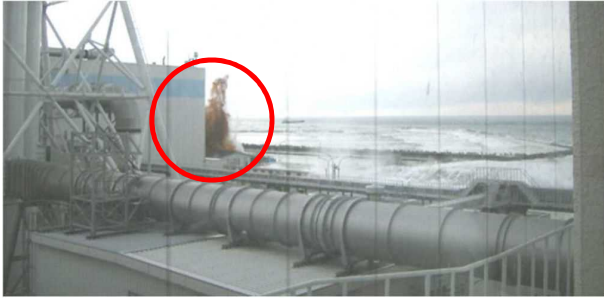
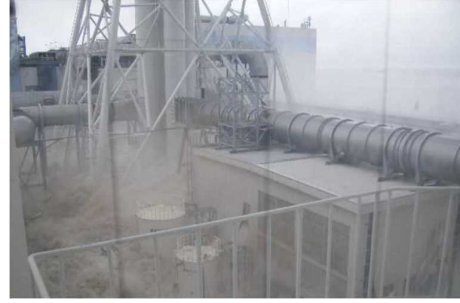
写真 11	写真 17
津波 写真	写真

時刻 推定	<p>放水口の点検口に水柱が発生しており、ポンプモーターのブレーキ作用により、この頃に過電流が発生した可能性がある。</p> <p>過渡現象記録装置から、DG の電流が上昇を開始したのは 15:36:25 頃である。</p> <p>従って、写真 11 の撮影時刻は 15:36:20 頃と考えられる。</p>

<p>図 1A</p> <p>過渡現象記録装置</p>	<p>津波が水深 1m 程度遡上しており、この頃に 1 号機の M/C1C が海水に浸漬した可能性がある。</p> <p>写真 17 は写真 11 の 66 秒後に撮影。写真 11 の撮影時刻が 15:36:20 頃だとすると写真 17 は 15:37:26 頃となる。</p> <p>15:36 分台に発生した M/C1C の機能喪失の原因が津波の浸水とは考えられない。</p>

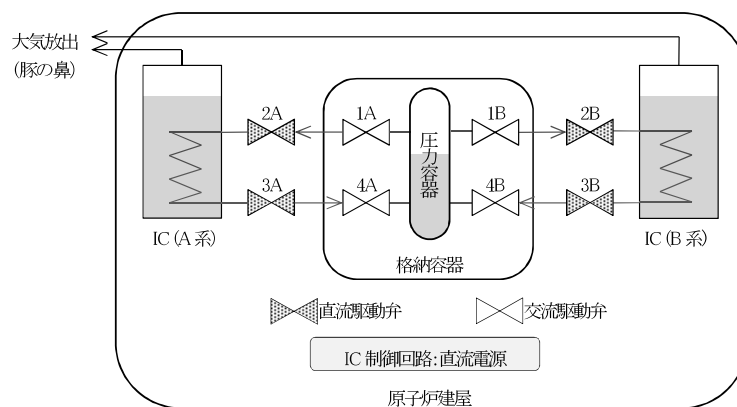
○I Cの弁の構成

- ・蒸気ラインと復水戻りラインに格納容器の内側と外側に電動の隔離弁が1弁ずつで計4弁。A系、B系の2系統がある。
- ・通常運転時の弁の開閉状態は、復水戻りラインの外側隔離弁 3A、3Bのみ閉で、他は全開で待機。
- ・配管等の破断検出時には、隔離弁閉信号が発信され、1A～4A、1B～4B 全ての弁が閉まる。
- ・破断検出回路の電源（直流）喪失によって、配管破断時と同様に隔離弁閉信号を発信（フェイルクローズ設計）。
- ・格納容器の外側弁は直流駆動、内側弁は交流駆動、制御回路は外側内側共に直流電源。
