## 参考資料 1 原発事故の検証の経緯、視察調査の概要

1号機非常用復水器（IC）への地震動の影響に関し、表1の項目について議論した結果、地震動により非常用復水器（IC）系統の設備が損傷した客観的証拠は確認していない。一方で、損傷はなかったとする決定的な根拠がなく、損傷の可能性について完全には否定することはできないとの見解に至っている。各項目で議論した内容は次のとおりである。

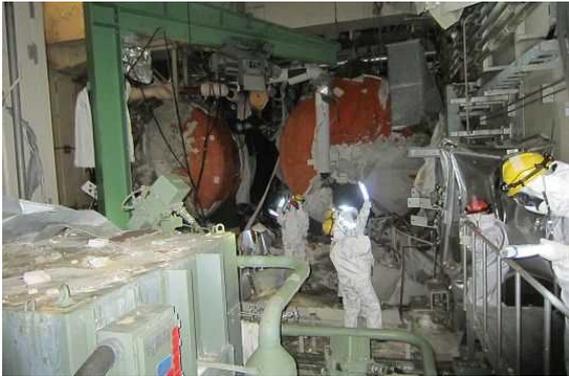
1号機原子炉建屋4階

- 平成27年2月、1号機原子炉建屋内の現地調査を行い、損傷の状況等を確認した。（写真1-1）
- 目視した範囲において、原子炉建屋内には冷却材喪失を示すような状況（IC本体や配管き裂等を含めた損傷、湯気等の発生、明らかに漏洩箇所と分かるような空間線量の異常な上昇等）は確認されなかった。
- 原子炉建屋4階内部は、機器ハッチや非常用復水器（IC）のある南西がひどく損壊していた（写真1-1）。また、通気ダクトが大きく破損している状況（写真1-2）や壁や梁の鉄筋が露出している状況を確認した。4階北西側の天井については大規模に崩壊していた。一方で、原子炉建屋2階・3階内部の損傷は軽微であった（写真1-3、1-4）
- この他、水素爆発起点等の推定材料となる可能性があるものとして、5階床の機器ハッチの蓋が所在不明であること（写真1-5）、液だれ痕（写真1-6）、ペンキの剥がれ（写真1-7）、破損したハンドル（写真1-8）等を確認した。

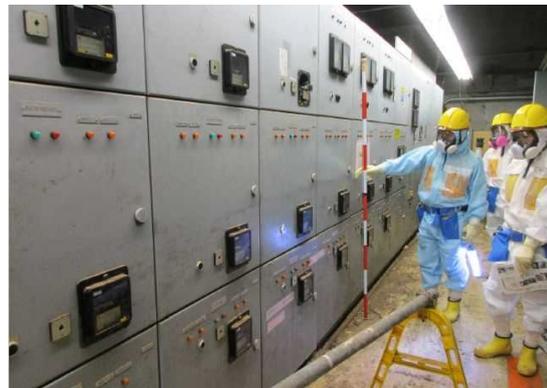
非常用高圧電源盤

また、東北大学今村教授らや東京電力 HD が実施した津波シミュレーション結果を分析し、1 号機 A 系の非常用交流電源が喪失する原因となった事象は、津波が 1 号機タービン建屋内の電源盤 (M/C) に到達する以前に生じていた可能性があるとの仮説を示した。

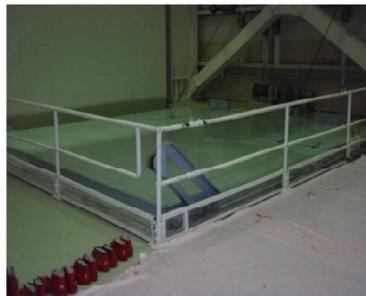
○委員が指摘している機器ハッチの蓋の挙動については、建屋外へ飛ぶ可能性も下に落ちる可能性もあり、所在が分かったとしても水素爆発の発生箇所を特定する根拠にはならないと説明しており、解析結果を踏まえても同じと説明している。また、水素の爆発起点は4階、5階の両方があり得ると説明している。

1号機原子炉建屋5階の床に設置されていた蓋が所在不明となっている。委員は、ICが設置されている4階で水素が漏洩して爆発し、蓋が上方向又は側方に飛んだ可能性があるとして指摘している。

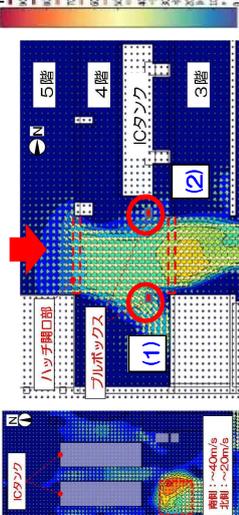
<p>① プルボックス下方向に変形</p>	<p>整合 ○</p>

<p>流速 (m/s)</p> <p>① IC 保温材機器ハッチ側のみ爆風</p> <p>② プルボックス位置は上からの爆風</p>	<p>不整合 △</p>

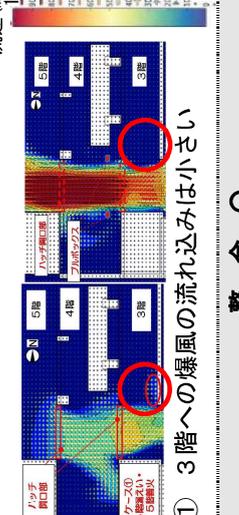
<p>① 機器ハッチ周辺のみ軽微な損傷</p>	<p>整合 ○</p>

<p>流速 (m/s)</p> <p>① 3階への爆風の流れ込みは小さい</p>	<p>不整合 △</p>

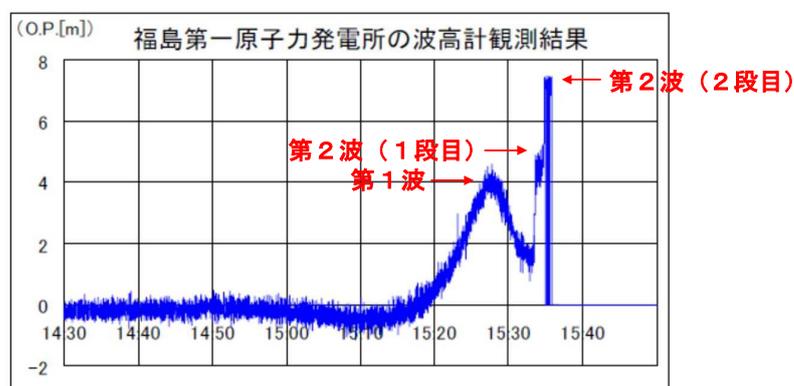
図 1-1 津波時刻歴波形（第 1 回資料 No. 2 東電資料より）

- 海水系のポンプ及びD/G等の電源設備の機能喪失は15時36分台以降に発生している。  
また、1号機の全交流電源喪失(SB0)は15時37分に生じたことが運転日誌に記されている。  
一方、津波が敷地へ到達した時刻の記録はない。
- 東京電力HDは福島第一原子力発電所への津波第2波(図1-1参照)の到達時刻を15時35分頃であるとし、平成24年6月に公表した事故報告書においてもその旨を明記している。しかし、この時刻は発電所の沖合約1.3km<sup>※</sup>に設置された波高計を津波第2波(2段目)の先端が通過した時刻であって敷地への到達時刻ではない。重大な過誤である。  
※ 東京電力HDは、当初沖合約1.5kmと説明していたが、令和元年8月、位置情報に誤りがあり、沖合約1.3kmに設置されていたことを公表した。
- 本課題別ディスカッションでは、津波が波高計を通過してから2分以内に、敷地を遡上し、1号機の電源設備を機能喪失させるということが起こり得るのかどうかを確認するため、津波の発電所敷地への到達時刻について議論してきた。なお、この議論は、伊東良徳氏(元国会事故調協力員、SB0と津波の関係を集中的に分析)の問題提起に始まっており、本課題別ディスカッションにおいて、同氏の考えを確認した。

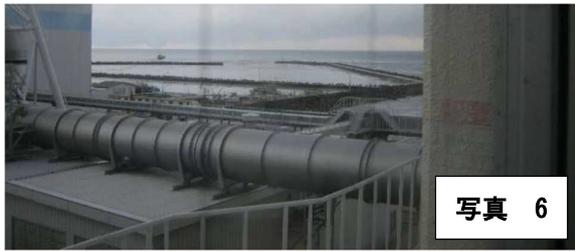
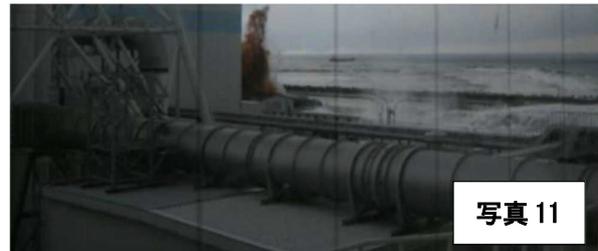
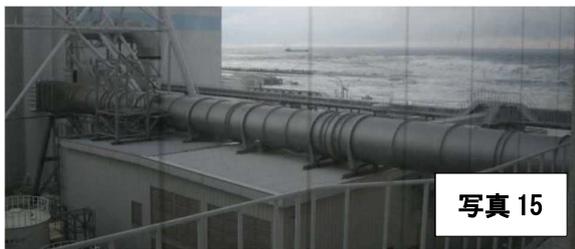
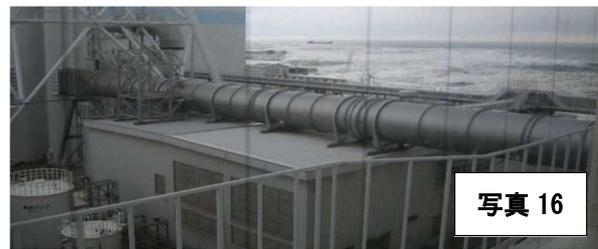
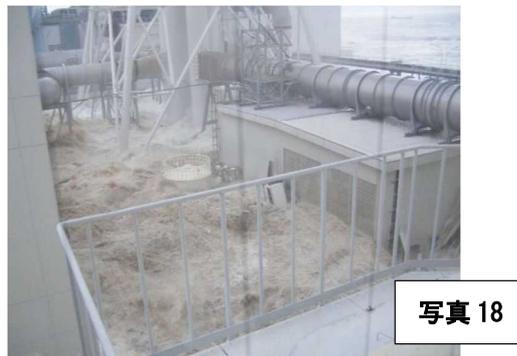
**写真 1-1 撮影された連続写真（例）** （補足）敷地から撮影された 19 枚の連続写真、撮影時刻は不明

○東京電力 HD は、沖合の波高計位置の時刻歴波形の時刻補正、東京電力 HD が実施した津波の再現シミュレーションや第三者による津波シミュレーションとの比較、東京電力 HD の協力企業社員が撮影した津波襲来時の連続写真（写真 1-1）の分析等を総合的に評価し、15 時 36 分台に津波第 2 波（第 2 段）は敷地に遡上し、1 号機タービン建屋 1 階に浸入して A 系の電源が 15 時 36 分台に喪失したと説明している。

- 一方、田中委員は、「東京電力 HD の説明②」の図は、津波が 1～4 号機の敷地に向かって「真東」から横一線に進んできたことを前提にしているが、津波は敷地に対して東南方向から進んできたことを示す写真 15, 16 (写真 1-1 参照) と矛盾するだけでなく、機器類の高さも考慮されておらず、全体として説得力に欠けるとしている。

- 鈴木元衛委員は、次のとおり仮説を示した。（添付資料4「鈴木元衛委員の考え方③」参照）
  - ① 東北大学の津波シミュレーションの結果によると、放水口付近に大きな津波の流速が発生しており、これにより放水路には強い圧力波が生じて放水路配管系を伝播した可能性がある。津波が放水口へ打ち寄せ、放水路の点検口から高い水柱が立ち上った写真（写真1-1、写真11参照）はこの圧力波発生を裏付けるものである。
  - ② 1号機においては、循環水配管系、D/G冷却系の配管等が地震により破損し、そこから、海水（津波）が流入してD/G停止に至った可能性がある。
  - ③ 2号機A系や5号機A系B系においては、上記の圧力波によりD/G冷却系又は残留熱除去系の海水ポンプモーターに過負荷や過電流を発生させ、トリップさせ、これによってD/Gを停止させた可能性がある。流体の逆流によりモーターに過電流が発生するという過去の実験による知見がある。

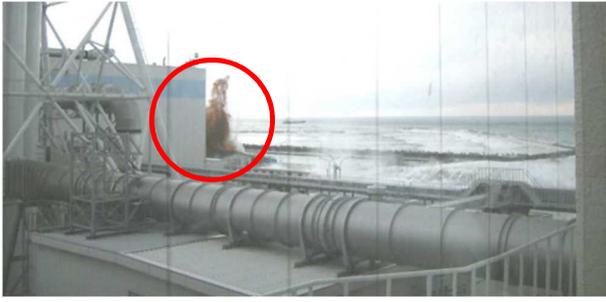
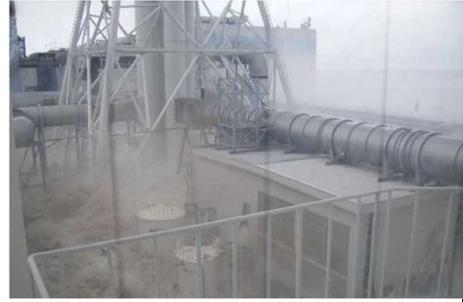
写真 11	写真 17
津波写真	写真

時刻推定	<p>放水口の点検口に水柱が発生しており、ポンプモーターのブレーキ作用により、この頃に過電流が発生した可能性がある。</p> <p>過渡現象記録装置から、DG の電流が上昇を開始したのは 15:36:25 頃である。</p> <p>従って、写真 11 の撮影時刻は 15:36:20 頃と考えられる。</p> <div data-bbox="422 1198 813 1512">

<p>図 1A</p> <p>過渡現象記録装置</p> </div>	<p>津波が水深 1m 程度遡上しており、この頃に 1 号機の M/C1C が海水に浸漬した可能性がある。</p> <p>写真 17 は写真 11 の 66 秒後に撮影。写真 11 の撮影時刻が 15:36:20 頃だとすると写真 17 は 15:37:26 頃となる。</p> <p>15:36 分台に発生した M/C1C の機能喪失の原因が津波の浸水とは考えられない。</p>

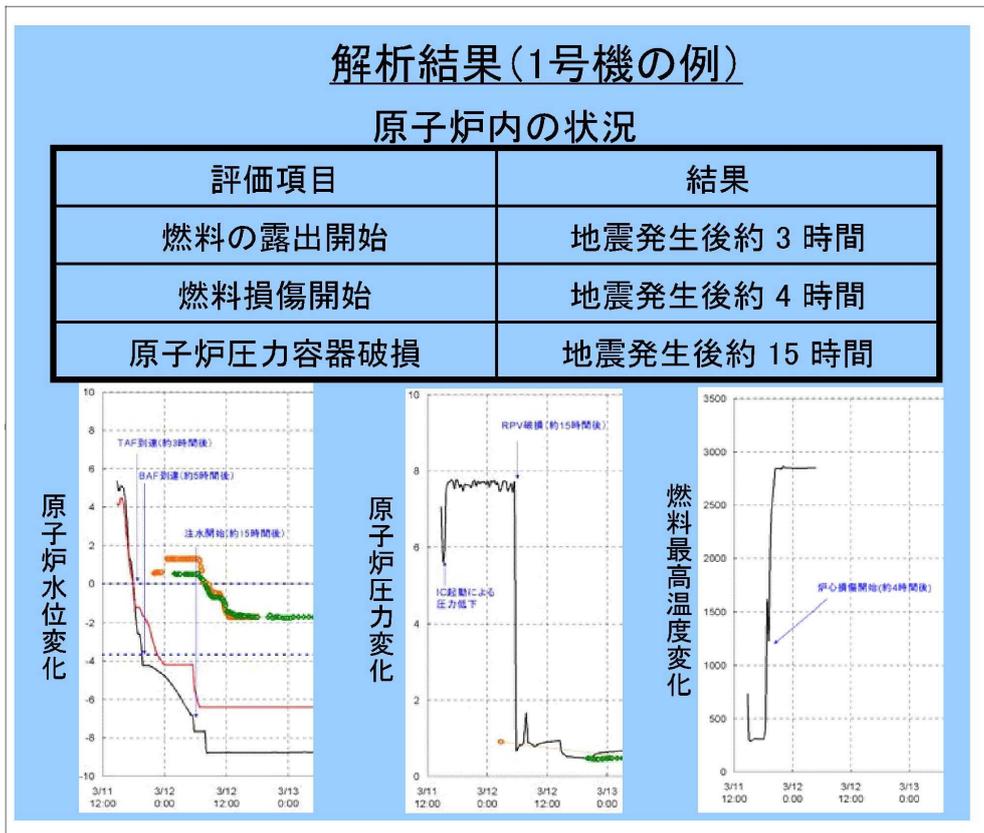
図 1-2 プラントパラメータと解析結果（1号機）

- ・福島第一原子力発電所1号機の原子炉圧力の測定値は、全交流電源喪失（SBO）から原子炉圧力容器破損までの約11時間において、3月11日20時07分の「6.6~7.2MPa[gage]」の1点しかない。
- ・東京電力が2011年5月24日に公表したMAAP解析結果及び同年11月30日に原子力安全・保安院（当時）が開催したワークショップの発表で、原子炉圧力の推定変化を示す図からこの測定値だけ省かれている。
- ・一方で、この数値は、国会事故調が「可能性は否定できない」とした地震の揺れに起因する原子炉冷却材喪失事故（LOCA）を、東京電力が完全否定する根拠にもなっている。

出典：東京電力福島第一原子力発電所 1～3号機の炉心損傷状況の推定について  
 （平成23年11月30日 東京電力株式会社） ※5ページ目の一部を抜粋  
[http://www.tepco.co.jp/nu/fukushima-np/images/handouts\\_111130\\_07-j.pdf](http://www.tepco.co.jp/nu/fukushima-np/images/handouts_111130_07-j.pdf)  
 ※中央の原子炉圧力のグラフに、3月11日20時07分のプロットがない。

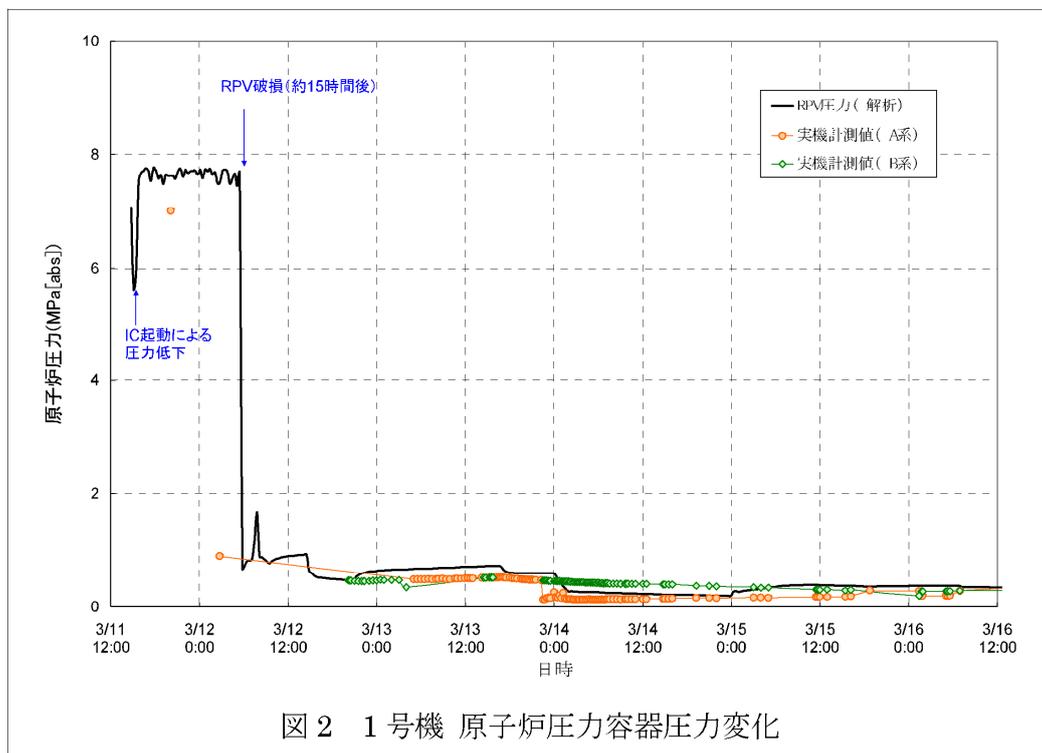
図1-3 プラントパラメータと解析結果（1号機原子炉圧力）

- ・3月11日20時7分の測定値は、炉心損傷で炉内がかなりの高温状態にあるとき、ブルドン管圧力計（原子炉建屋内の計装ラックに設置。最高使用温度80℃）の指示値を読み取ったものである。ブルドン管はその構造上、衝撃や激しい地震の揺れなどには弱いと言われており、加えて、指示値が揺らいでいたことを考えると、実際の原子炉圧力をどれだけ正確に反映していたか疑問である。

- このような状況から、水位低下により露出した炉内構造物（核燃料を含む）が溶融し、水面に落下。水蒸気が発生することで原子炉圧力が一時的に上昇するような現象が繰り返し発生し、原子炉圧力が変動（ハンチング）したのではないかと推定している。
- ただし、あくまでも解析結果からの推定であり、当時炉内でどのような現象が起こっていたのかは不明である。このような状況を論じた論文は承知していないし、解析では、原子炉圧力のハンチングを再現できていない。なお、MAAPでは圧力測定値を入力データとしていない。また、この程度の圧力になるよう計算しているが、この数値に合わせるような作業は行っていない。
- なお、2011年11月30日の資料では、当該圧力値を記載している。5月24日の公表資料には記載が無いが、その理由はわからない。

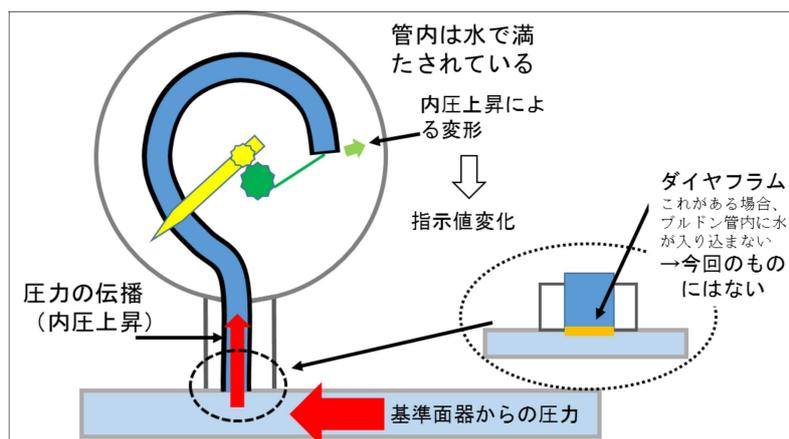
図 1-5 ブルドン管圧力計のしくみ

- ・ ブルドン管はその構造上、衝撃や激しい地震の揺れなどには弱いと言われている。この圧力計の耐震性はどのように評価されているのか。地震で故障した可能性があるのではないか。
- ・ 当時の記者会見について報じる新聞で、地震により圧力計が故障したとみられる

- ・最高使用温度80℃はJIS規格で「耐熱・耐振用」の規格を満足するため「使用可能環境温度及び測定体温度」として設定されている温度。耐「震」ではなく耐「振」の規格である。

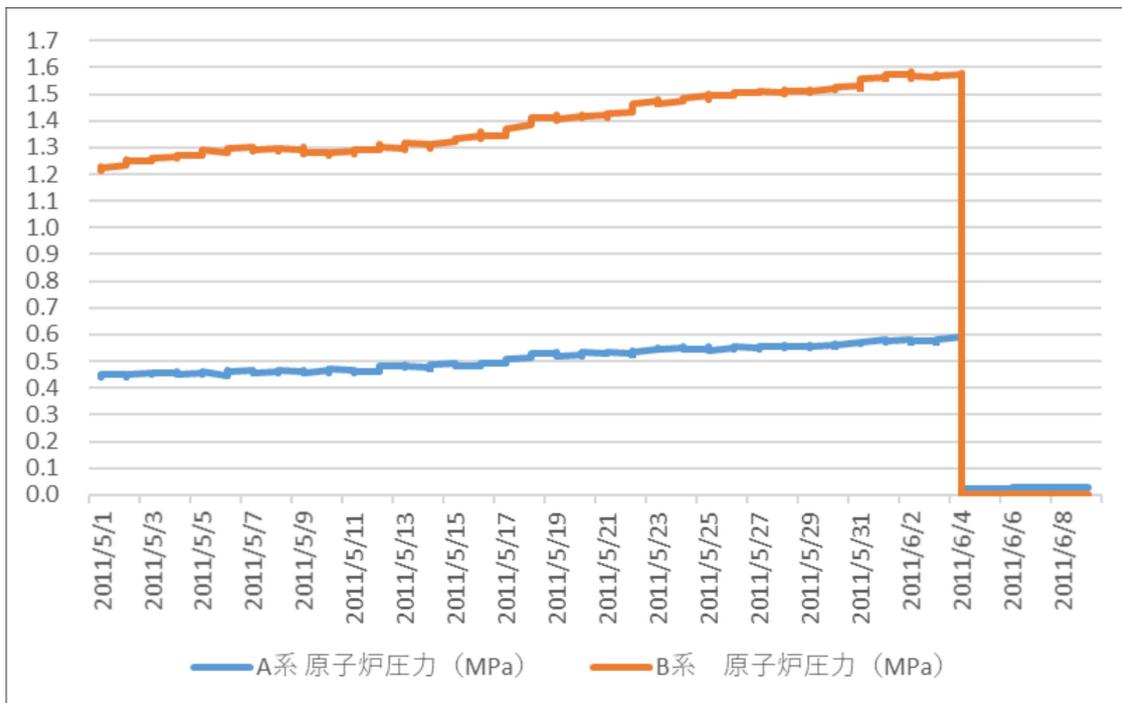
図 1-6 1号機原子炉圧力の変化

- ・東京電力が公表した 1 号機の原子炉圧力には、A系とB系で値が大きく異なっているところが散見される。また、事故から 2 ヶ月以上経過した 2011 年 5 月の B 系のデータでは約 13 気圧と格納容器圧力から大きく乖離している。圧力計は地震によって故障していた可能性がある。

- ・圧力計 A と B で差が出ている理由は、実際の圧力に差があるわけではなく、ドリフト（指示値のズレ）と考えている。
- ・原子炉内へ 1 MPa で注水できているのに、圧力計がそれ以上の値を示しているのはおかしいということで、仮設圧力計を設置した。仮設圧力計を付けた後は、A 系も B 系も数値が下がっており、どちらもおかしかったということだったのだと思う。

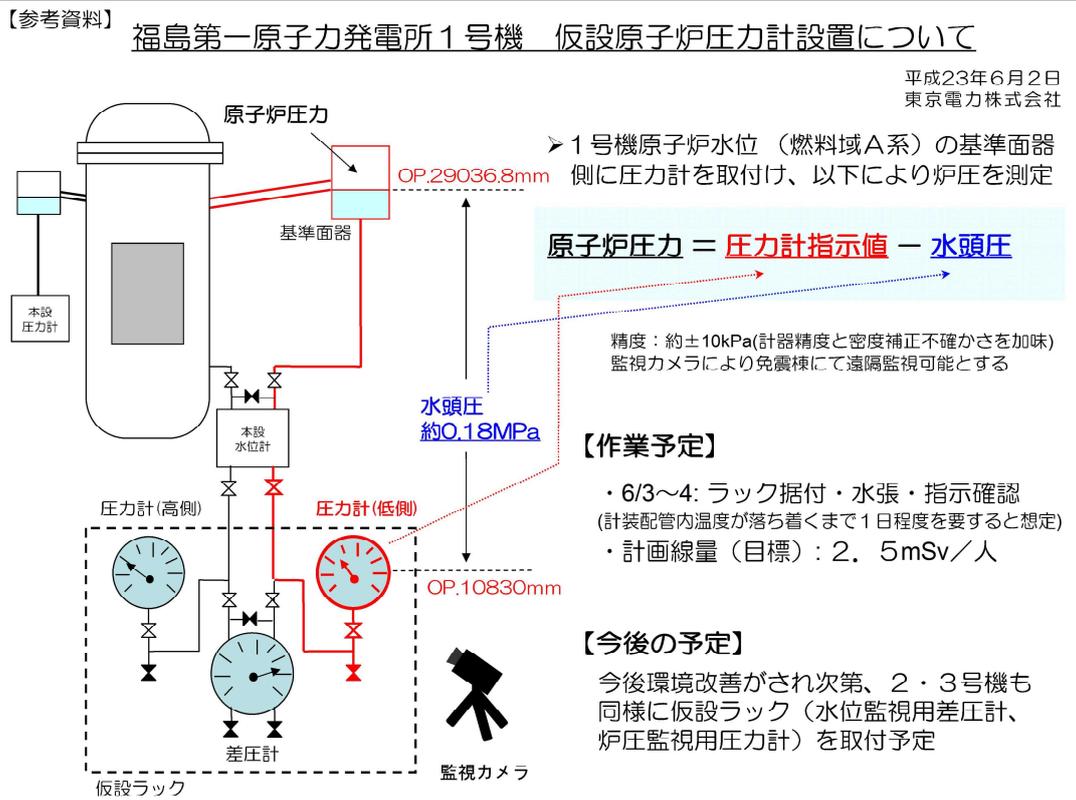
図1-7 仮設圧力計の設置

- ・仮設圧力計は本設水位計のドレンラインに設置。
- ・値は監視カメラを通して確認しており、測定値の電気信号への変換は行っていない。

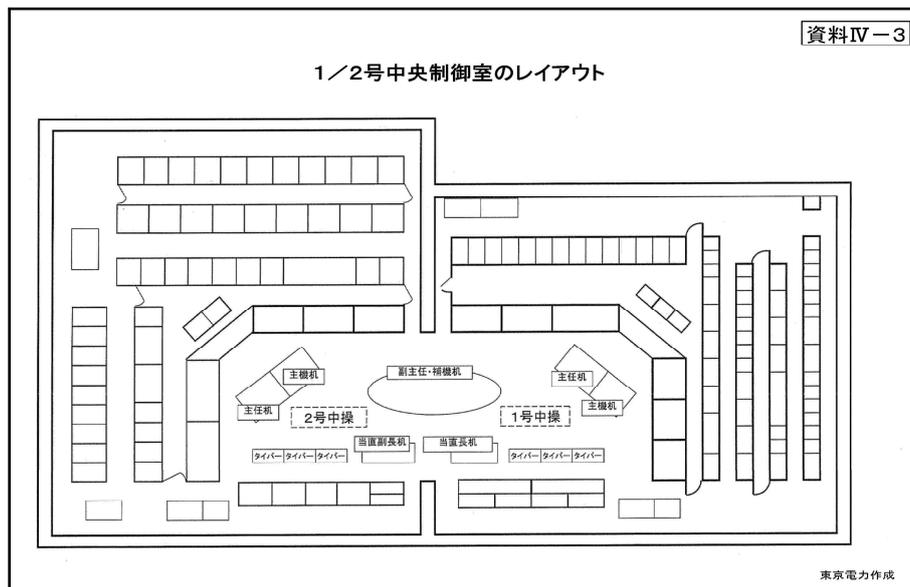
図2-1 福島第一原子力発電所1, 2号機中央制御室

- ・主蒸気逃し安全弁（SR弁）が動作すると大きな音が鳴る。この音<sup>(\*)</sup>は、現場だけでなく、サイトによっては、中央制御室でも聞こえることがある。
  - ・事故時、福島第一2号機の当直員は、中央制御室において「かなり頻繁にSR弁が作動していて、その都度ドドーンという音がした」と証言をしている。3号機でも中央制御室で同様の音を聞いている。他の原子力発電所でも中央制御室の外で確認されている。
  - ・一方、1号機の運転員で、そのような音を聞いた人は一人もいない。東京電力の推計では、事故時、1号機のSR弁作動回数は約200回とされている。また、1号機と2号機の中央制御室は、ひとつの部屋になっており、仕切り壁などは設けられていない。さらに、SR弁の開閉記録は、2、3号機のものはあるが、1号機はない。
  - ・以上のことから、1号機のSR弁は作動しなかったのではないかと示唆される。
- (\*)ここで言う「音」は、弁が開く際の音、弁が開いて炉内蒸気が排気管を流れる際に発生する音ではなく、排気された蒸気がサプレッションプールを揺らす際のような音（推定）を指す。

※福島第一1号機と2号機の中央制御室（中操）は、1つの部屋に設置されている（2プラント1中操）

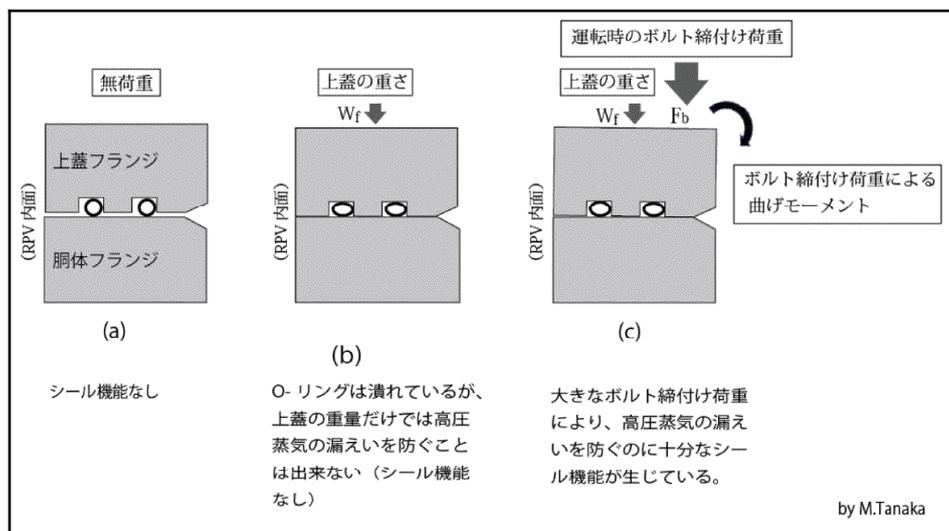
図3-5 主フランジに加わる荷重とOリングによるシール機能の状態

- ・炉心が溶けるような高温になれば、その輻射熱により原子炉压力容器も熱せられる。その熱は、即座に原子炉压力容器の他の部分に伝わり（伝熱）、ボルトも熱くなる。
- ・ボルトが熱くなれば、元々引っ張られている状態のためボルト内にクリープによる永久ひずみが生じ（高温クリープ）、ボルト締め付け力が効かなくなって（ストレスリラクゼーション、あるいは応力緩和）シールできない状態になる。そうなれば、原子炉内部の水素や放射性物質を含む気体、水蒸気などが主フランジから漏えいすることになる。また、原子炉压力容器内の圧力が高くなれば、ボルトが持たない。このように重要な箇所の解析は行っていないのか。
- ・締め付けの妥当性を確認するため、Oリングの断面調査は行っていないのか。どのようなになっているのか調べた方が良いのではないのか。
- ・シュラウドや他の構造物（炉心スプレー、気水分離器、ドライヤー等々）は、どのような状態になっていたと推定しているのか。

※2つのOリングの間に漏えい検出器があるが、電気がないと動かない。

- 輻射は対象物にどのように当たっているのかが重要になる。例えば、日光の場合、直接当たっている場合と雲がある場合で結果は異なる。事故時の状況は分からない。なお、MAAP解析では、原子炉圧力容器の温度は、約700℃未満となっている。
- RPV主フランジで使用しているOリングは、蓋を開けた際に性能劣化がない、表面に傷や漏洩痕がないことを確認している。なお、定期検査の都度、交換しており、再利用はしていない。
- 原子炉圧力容器内の圧力が高くなった場合、SR弁が開けば、7MPa後半くらいにはなる。
- 解析によると、原子炉の圧力計にハンチングが発生していた時間帯では、漏洩は始まっているが、漏洩が大きくないので圧力はあまり下がっていない。また、SR弁は動いていない。
- 現時点では、シュラウドや他の構造物がどのような状態になっているかわからない。専門家の中でも意見が分かれている。

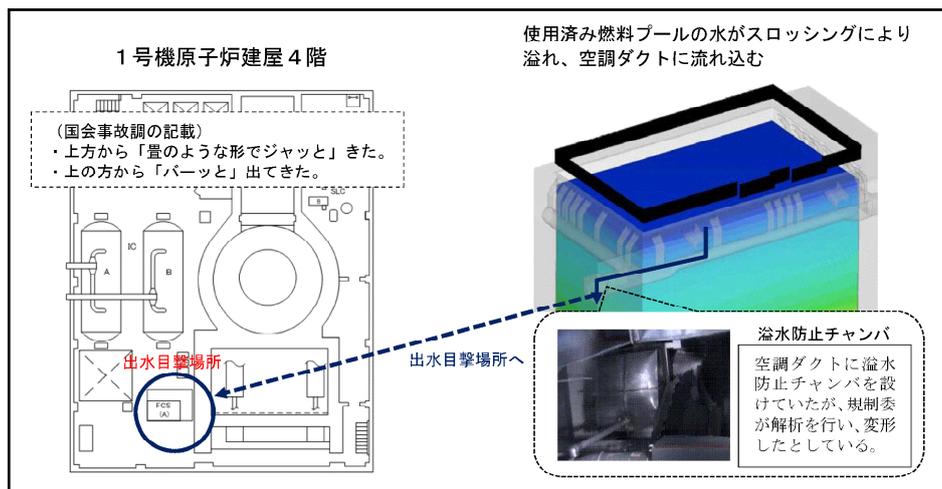
図4-1 東京電力や原子力規制委員会が説明する出水経路

- ・ 1号機原子炉建屋4階における出水については目撃者がおり、国会事故調で問題視してきた。
- ・ 原子力規制委員会が出水目撃者の聴取をしているが、重要な点で国会事故調のものと異なっている。
- ・ 原子力規制委員会の事故分析検討会は、使用済燃料プールの水が空調ダクトに流入し、その動水圧によって溢水チャンバの取り付けボルトの間で隙間が生じ、フロアに水が漏れた可能性があるとの結論を出している。東京電力も同じ考えである。

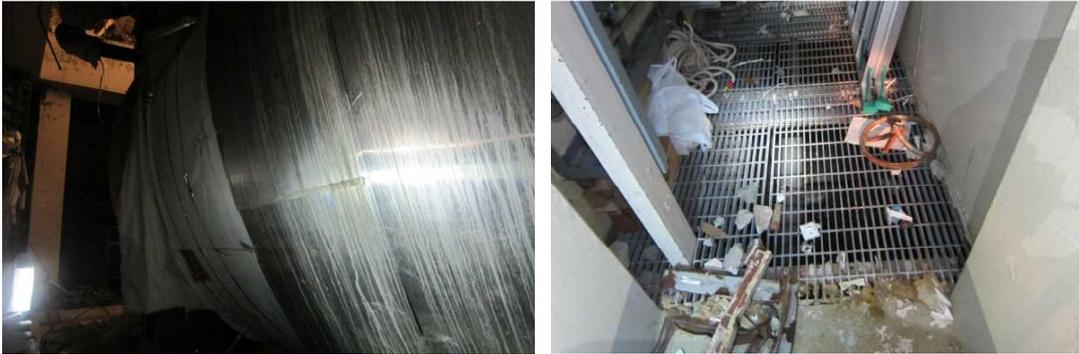
技術委員会による福島第一原子力発電所1号機現地調査時に撮影した写真

- ・黄色い円形のハンドル自体に特徴があったり銘板があったりするわけではないため、何の弁のハンドルか特定することは困難である。

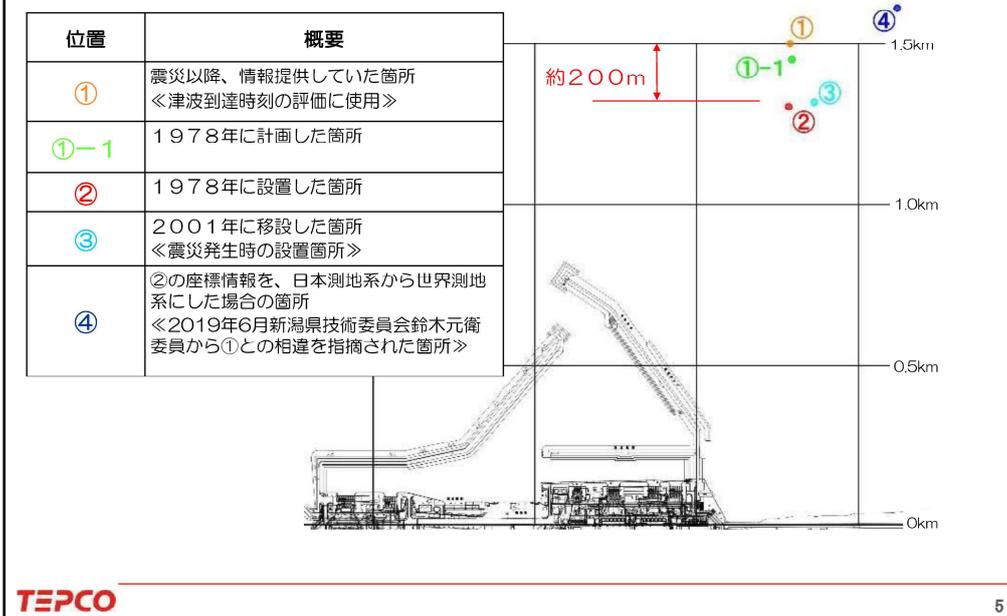
図5-2 波高計の位置

- ・波高計の位置について、福島県に提出していた温排水調査報告書にある図面に基づく位置（①）を、社内で使用。外部にも提供していた。
  - ・その後、福島県に提出した資料（座標入り）を確認（②）し、東京電力は、シミュレーションにおいて、この座標を使用。
  - ・この座標データ（②）は日本測地系のものだったが、資料が世界測地系を使用するよう法律で決まっていた時代のものであったため、世界測地系のもので判断。そのため、波源モデルN03のシミュレーションにおいて、波高計位置は④になっている。
  - ・県技術委員会鈴木元衛委員から位置に関する質問があり、関係者へのヒアリング、資料調査、現地調査（潜水調査など）を実施。事故時は、③に設置していたことを確認
  - ・波高計位置を③に修正し、新たに波源モデルN04を作成。N04を計算するにあたり、N01、N02を波高計位置③で再計算している。
- ※日本測地系と世界測地系では地球を模擬した楕円体が違うため、同じ位置を示す座標で、数字が異なる。
- ・位置に関する質問があるまで間違いが分からなかった理由として、温排水調査報告書は福島県に提出されていたもので信頼性があると考えていたこと、福島第一原子力発電所の事務本館は破損かつ汚染されていたため、事故後複数年にわたり保管資料を確認できる状況になかったためとしている。

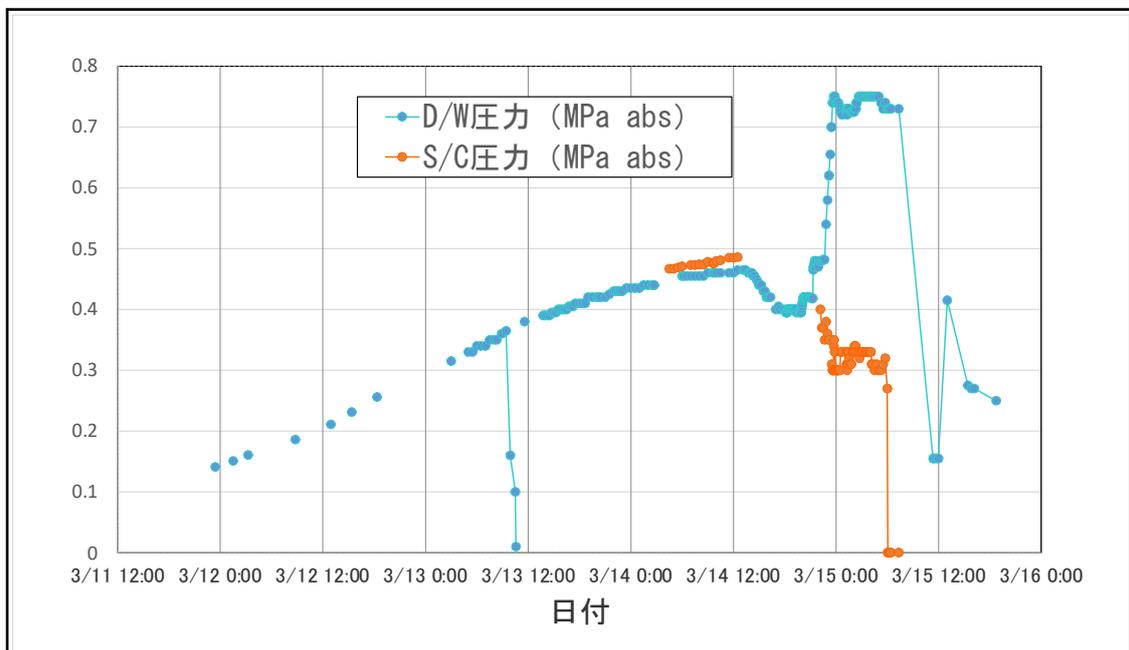
図6-1 2号機原子炉格納容器圧力の時間変化（実測値）

- 2号機原子炉格納容器では、不可解な急激な圧力降下(\*)が見られる。  
(\*例えば、3月14日12時ごろからのドライウエル (D/W) 圧力の降下、3月14日22時ごろからの圧力抑制室 (S/C) の圧力の降下

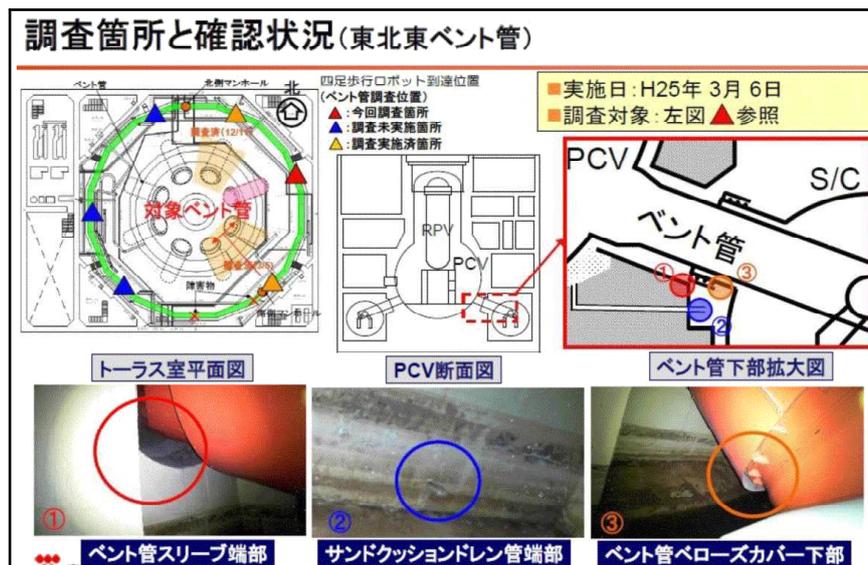
図 6-2 ロボットによる 2号機原子炉格納容器の調査結果

- ・ これまでに、原子炉格納容器外側のベント管下部周辺3カ所をロボットを使って調査したが、漏水がないことを確認している。

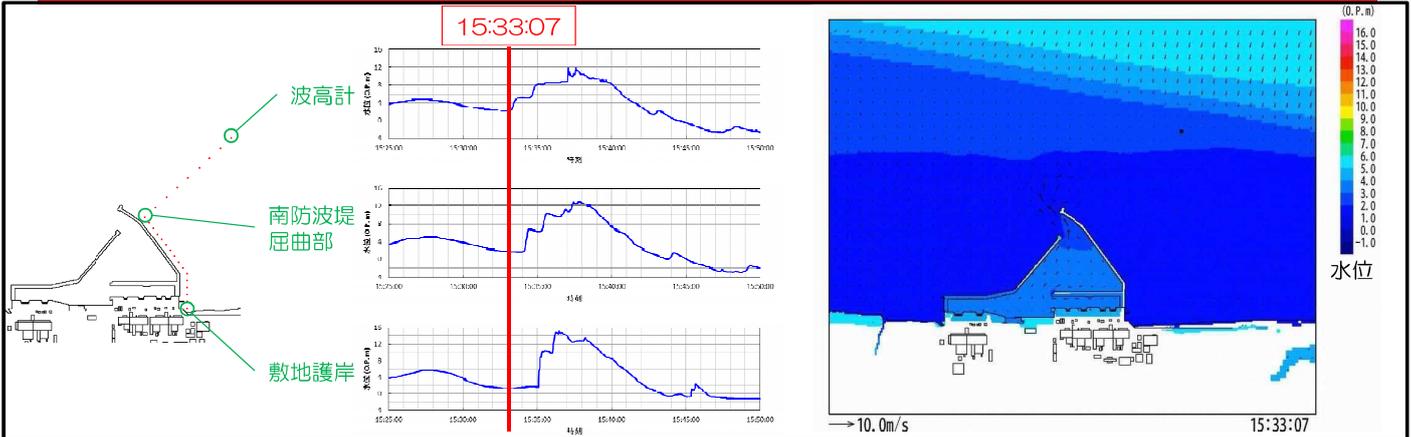
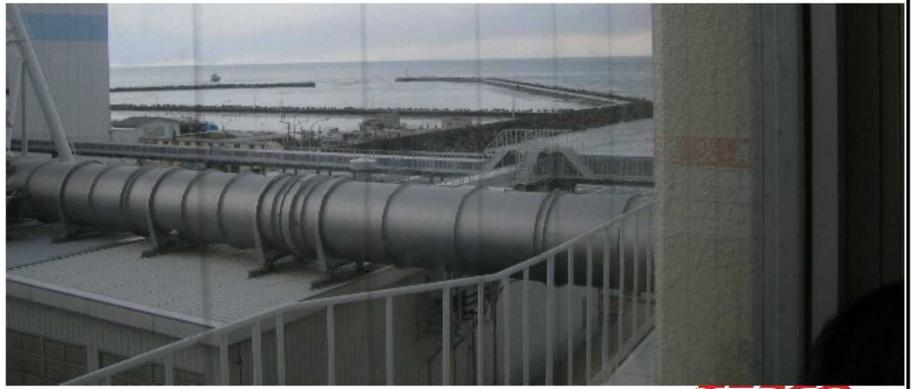
## 2. 一連の写真撮影時刻の補正【写真5】

- ・写真をパソコンで画素（ピクセル）レベルに拡大して分析した結果、写真5、6に写っている波は、第2波（1段目）と推断（高さ3メートル）。
- ・写真7～12は第2波（2段目）を捉えたものであり、画素レベルに拡大すると写真11、12の沖合には第2波（3段目）が写っている。写真15、16は津波第2波（3段目）である。

- ・津波シミュレーション（波源モデル：N04）の結果と写真とを比較。写真8を第2波（1段目）が南防波堤屈曲部に到達したと判断し、当該場所への津波到達時間を15時34分27秒とした。
- ・この到達時刻を起点として、写真の撮影間隔から津波の状況を推定。津波シミュレーションの結果と津波が写った全ての写真が整合していることを確認。これを踏まえると、写真11、12の沖合に写っている波は、第2波（2段目）と推定される。  
なお、写真5、6に写っている筋は、津波とは異なるものと考えているが、詳細は不明。

5 (05分00秒後)  
 15時33分07秒頃 (補正後時刻)  
 15時40分16秒 (補正前のカメラ内蔵時刻)  
 ※ 数値シミュレーション結果により補正

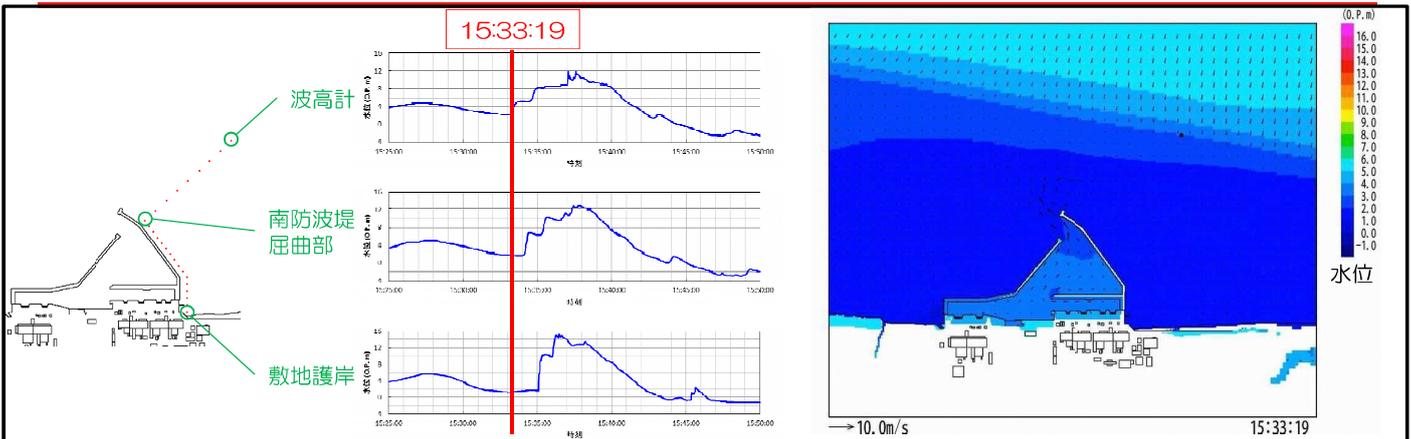
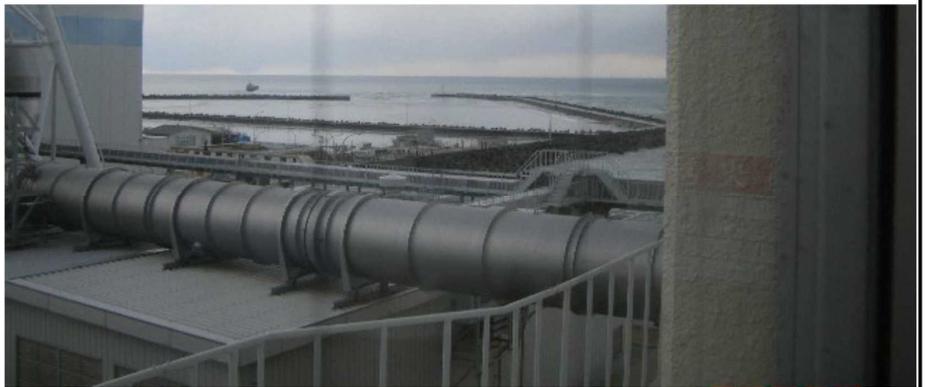
## 2. 一連の写真撮影時刻の補正【写真6】

写真6(写真7の56秒前)に写っている波のピクセル等を分析し高さが約3mと推定。この波が第2波(1段目)、次に襲来する写真11の波が第2波(2段目)と説明。

6 (05分12秒後)  
 15時33分19秒頃 (補正後時刻)  
 15時40分28秒 (補正前のカメラ内蔵時刻)  
 ※ 数値シミュレーション結果により補正

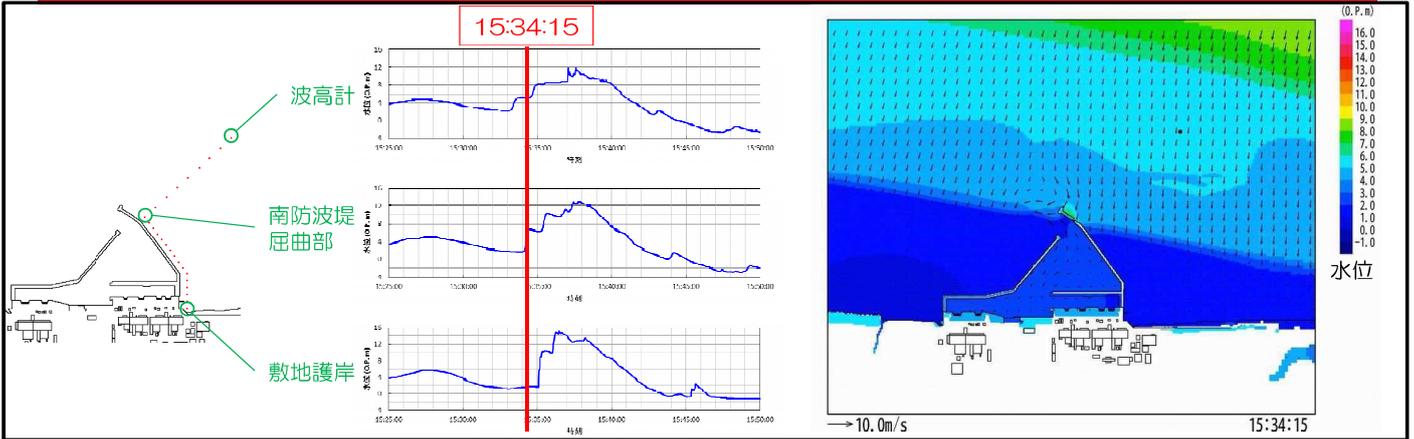
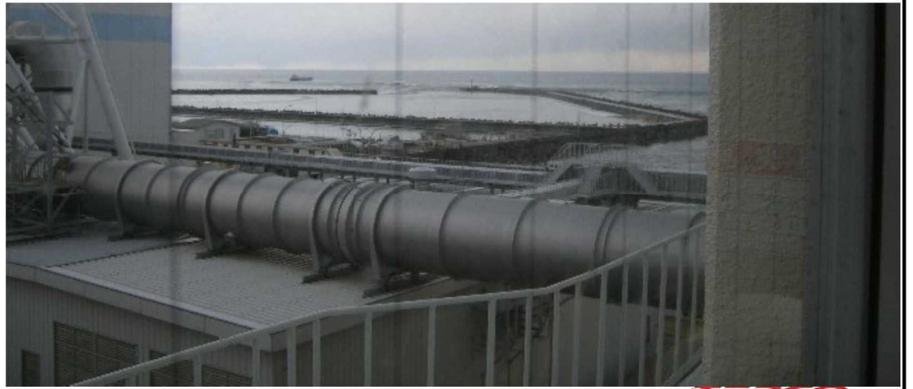
## 2. 一連の写真撮影時刻の補正【写真7】

津波解析や沖合の波高計の時刻歴波形から、写真7～12は第2波(1段目)と説明。また、写真7(写真6の56秒後)には写真6の波が港湾内に写るべきであるが写っていないことから伊東氏の説明は矛盾する旨説明。

7 (06分08秒後)  
 15時34分15秒頃 (補正後時刻)  
 15時41分24秒 (補正前のカメラ内蔵時刻)  
 ※ 数値シミュレーション結果により補正

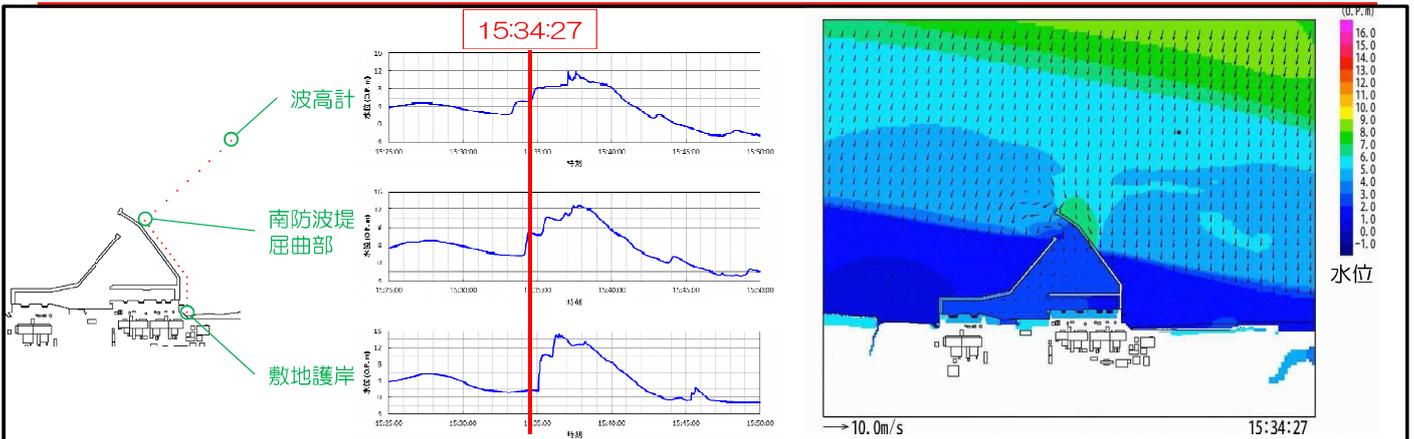
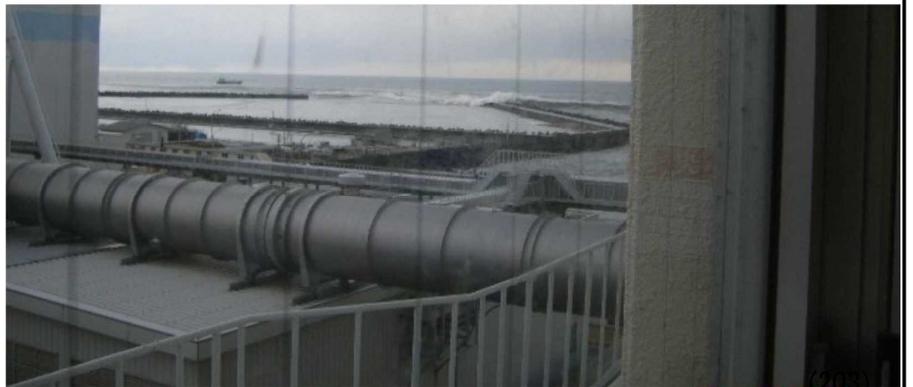
## 2. 一連の写真撮影時刻の補正【写真8】

- ・津波シミュレーション（波源モデル：N04）の結果と写真とを比較。写真8を第2波（1段目）が南防波堤屈曲部に到達したと判断し、当該場所への津波到達時間を15時34分27秒とした。
- ・この到達時刻を起点として、写真の撮影間隔から津波の状況を推定。津波シミュレーションの結果と津波が写った全ての写真が整合していることを確認。これを踏まえると、写真11、12の沖合に写っている波は、第2波（2段目）と推定される。  
なお、写真5、6に写っている筋は、津波とは異なるものと考えているが、詳細は不明。

8 (06分20秒後)  
 15時34分27秒頃 (補正後時刻)  
 15時41分36秒 (補正前のカメラ内蔵時刻)  
 ※ 数値シミュレーション結果により補正

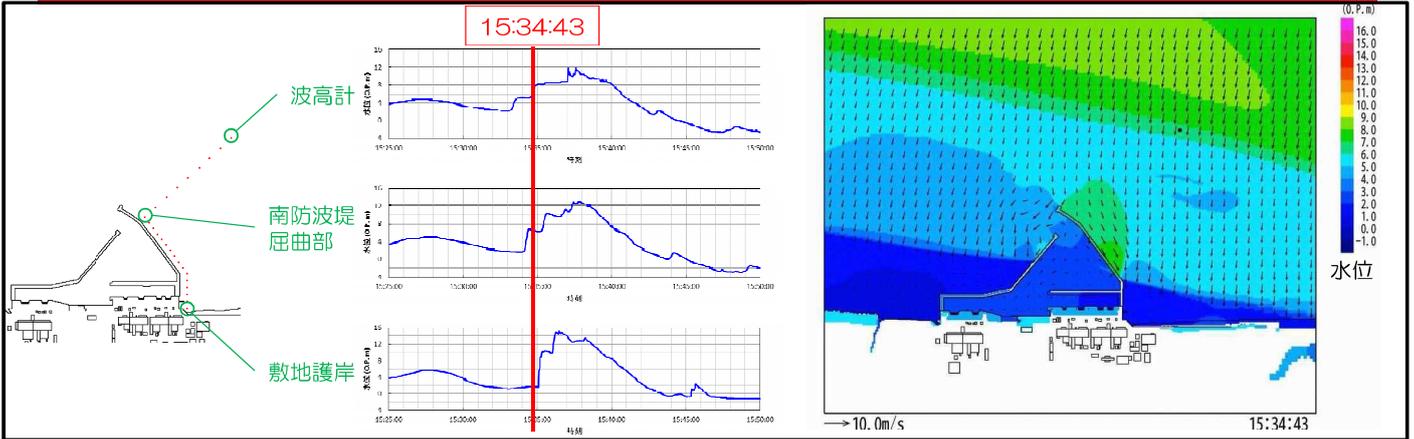
## 2. 一連の写真撮影時刻の補正【写真9】

9 (06分36秒後)  
 15時34分43秒頃 (補正後時刻)  
 15時41分52秒 (補正前のカメラ内蔵時刻)  
 ※ 数値シミュレーション結果により補正

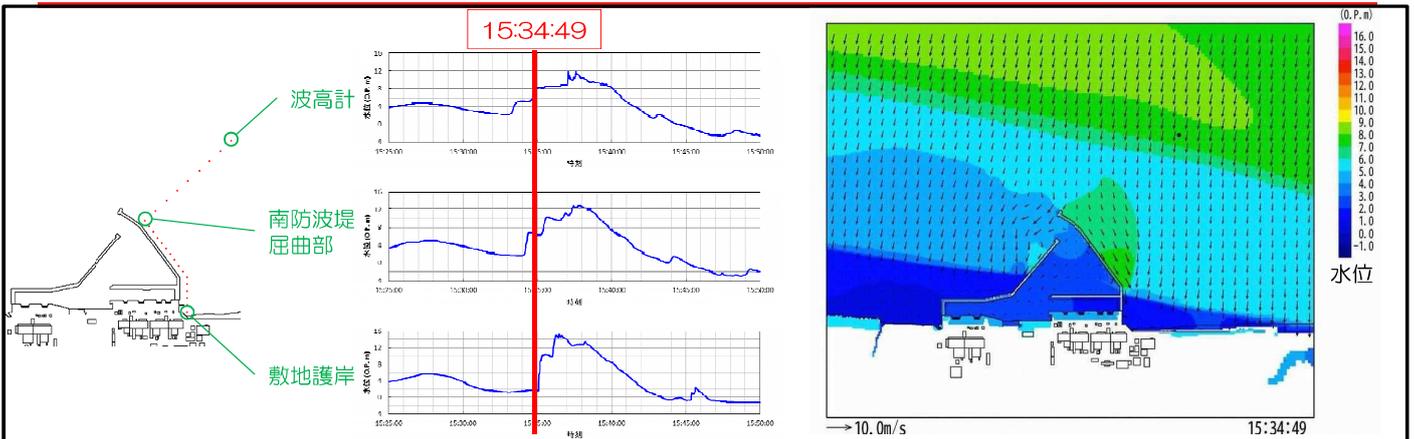
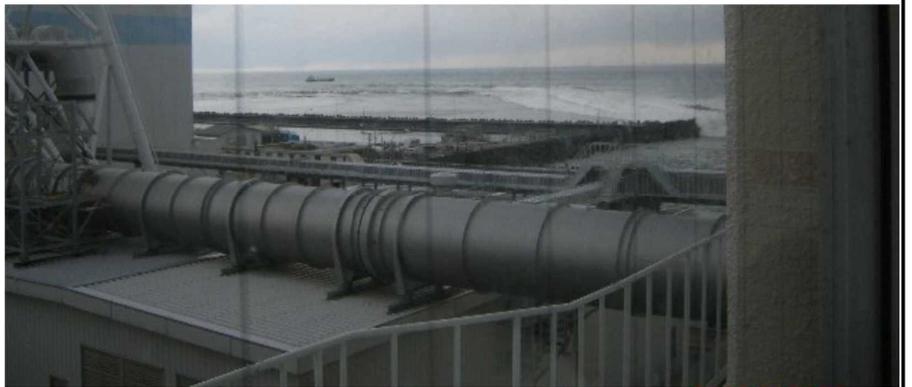
## 2. 一連の写真撮影時刻の補正【写真10】

10 (06分42秒後)  
 15時34分49秒頃 (補正後時刻)  
 15時41分58秒 (補正前のカメラ内蔵時刻)  
 ※ 数値シミュレーション結果により補正

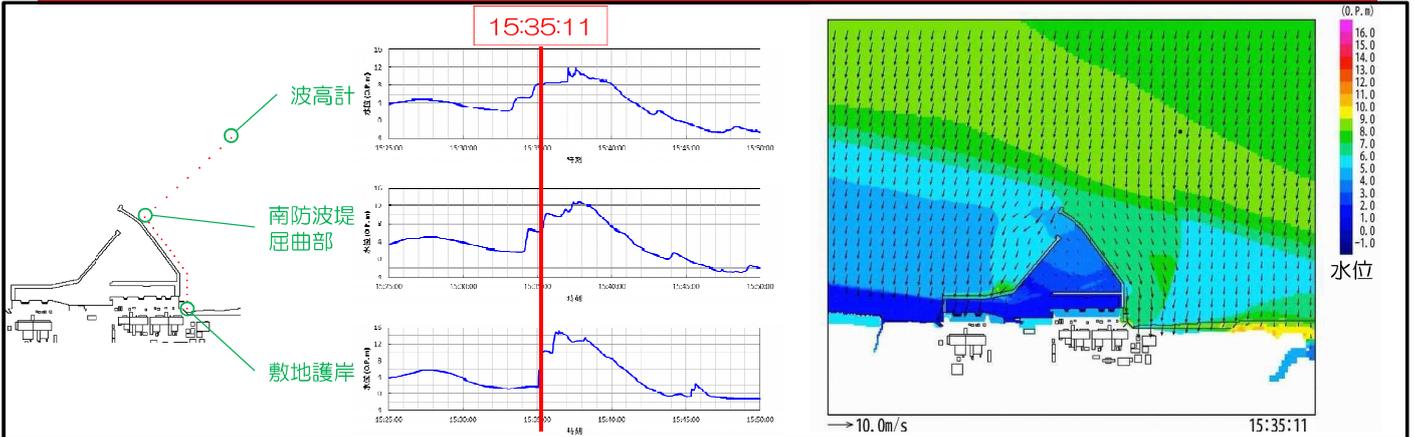
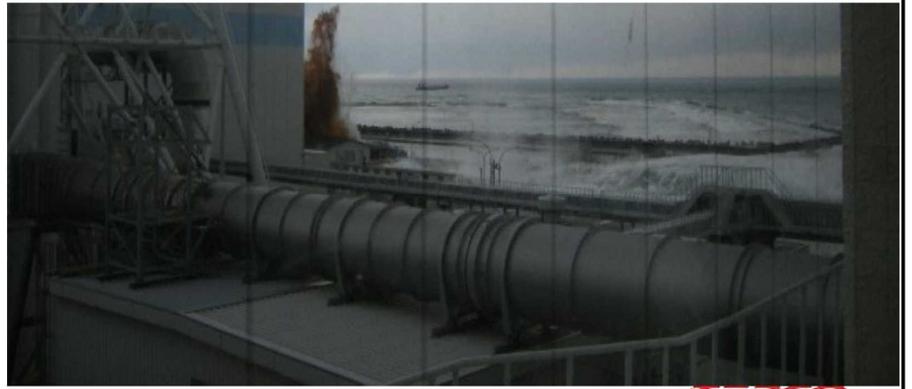
## 2. 一連の写真撮影時刻の補正【写真11】

11 (07分04秒後)  
 15時35分11秒頃 (補正後時刻)  
 15時42分20秒 (補正前のカメラ内蔵時刻)  
 ※ 数値シミュレーション結果により補正

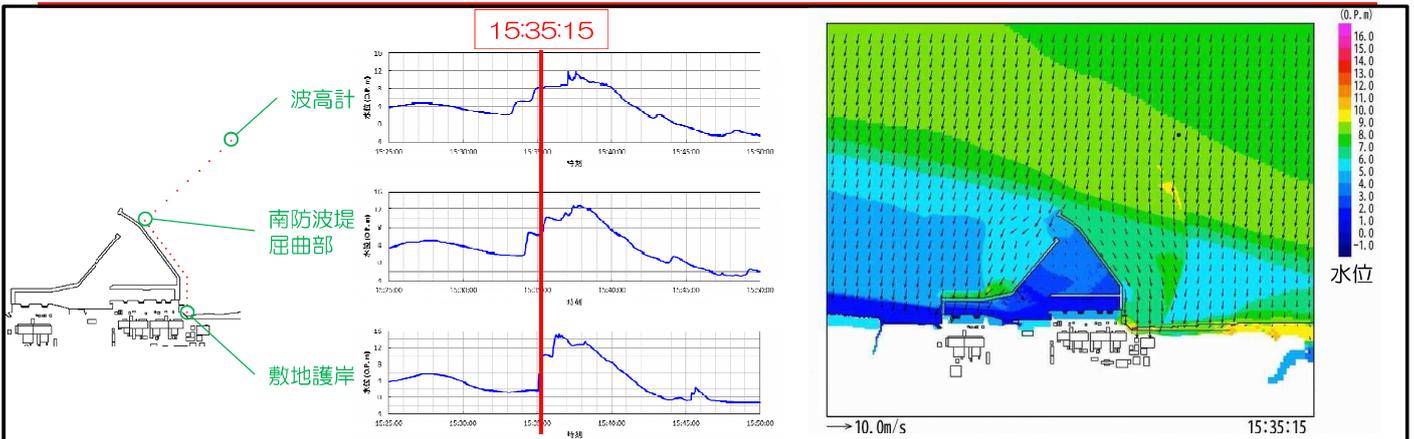
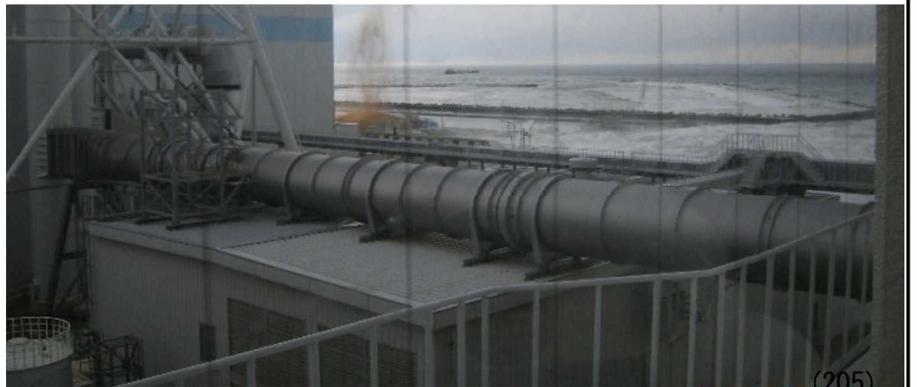
## 2. 一連の写真撮影時刻の補正【写真12】

12 (07分08秒後)  
 15時35分15秒頃 (補正後時刻)  
 15時42分24秒 (補正前のカメラ内蔵時刻)  
 ※ 数値シミュレーション結果により補正
