II 福島第一原子力発電所における事故の概要

1 福島第一原子力発電所の概要

(1) 施設の概要、規模、性能、設置経緯等

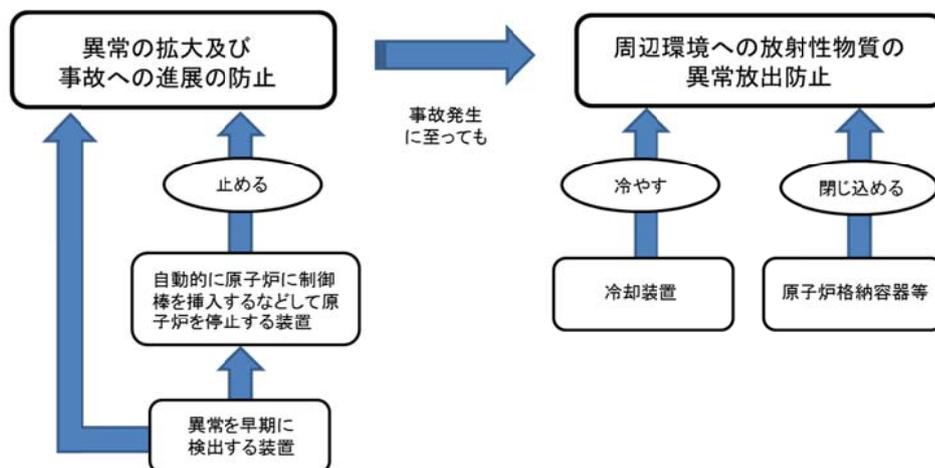
図Ⅱ－1 「止める機能」「冷やす機能」「閉じ込める機能」により原子力施設の安全を確保するための仕組み

具体的には、「異常の発生の防止」¹、「異常の拡大及び事故への進展の防止」及び「周辺環境への放射性物質の異常放出防止」を図ることにより周辺住民の放射線被ばくを防止することであり、「異常の拡大及び事故への進展の防止」の観点からは、異常を検出して原子炉を速やかに停止する機能（止める機能）が、「周辺環境への放射性物質の異常放出防止」の観点からは、原子炉停止後も放射性物質の崩壊により発熱を続ける燃料の破損を防止するために炉心の冷却を続ける機能（冷やす機能）及び燃料から放出された放射性物質の施設外への過大な漏出を抑制する機能（閉じ込める機能）がそれぞれ備え付けられている（図Ⅱ－1 参照）。

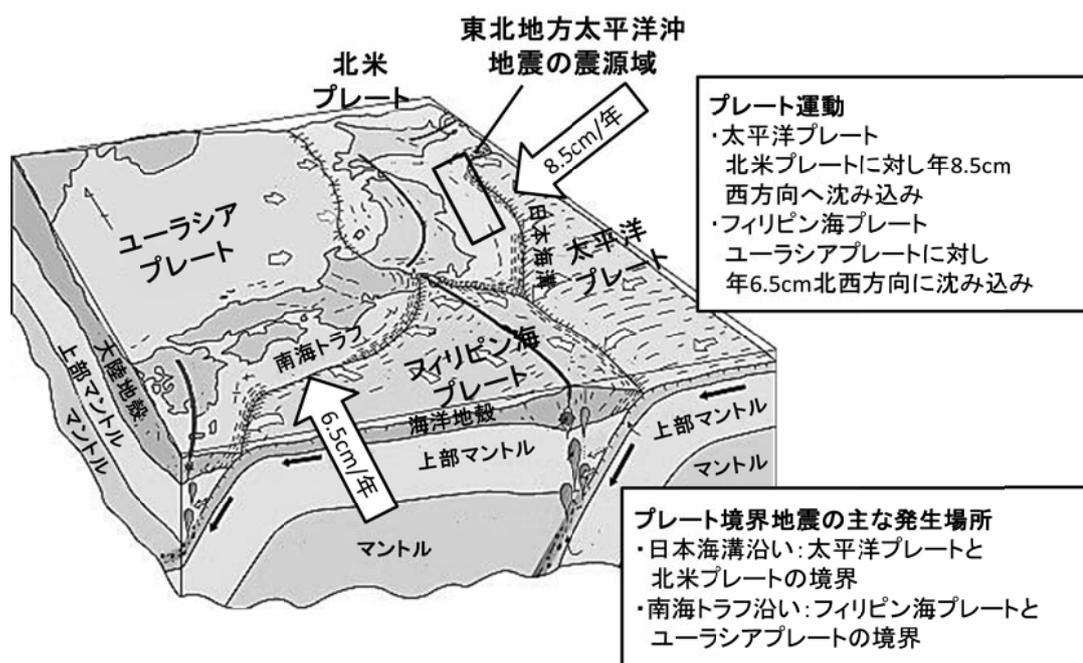
図 II-2 日本列島周辺のプレート構造及び東北地方太平洋沖地震の震源域
 社団法人全国地質調査業協会連合会 HP「プレートテクトニクスから見た日本列島」に独立行政法人原子力安全基盤機構 (JNES) が一部加筆したものを基に作成

この地震は、西北西－東南東方向に圧力軸を持つ逆断層型で、太平洋プレートと陸のプレートの境界の広い範囲で破壊が起きたことにより発生した (図 II-2 参照)。

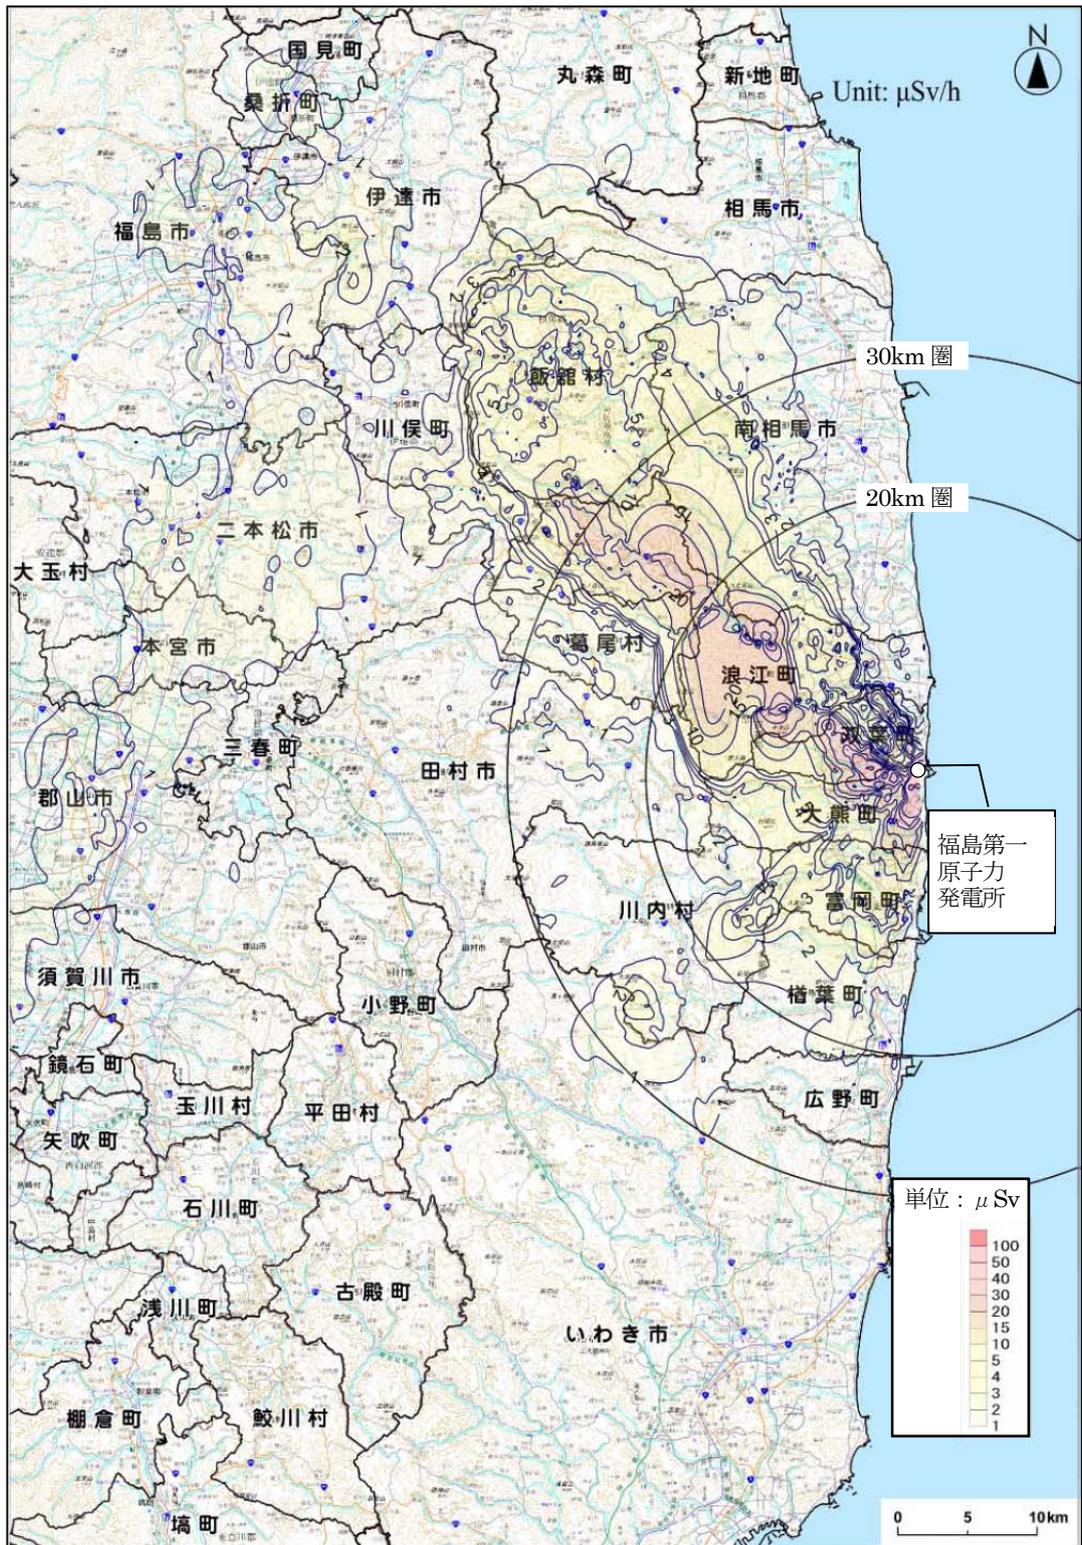
図Ⅱ-3 空間線量率マップ (平成 23 年 11 月 11 日時点)

文部科学省は、事故発生後、継続的に福島第一原発周辺の空間線量率及び積算線量分布を公表している。これらによれば、平成23年11月11日時点の福島第一原発周辺の空間線量率の状況は図Ⅱ-3、同日時点までの積算線量の状況は図Ⅱ-4、平成24年3月11日時点までの積算線量の状況(予測)は図Ⅱ-5のとおりである。

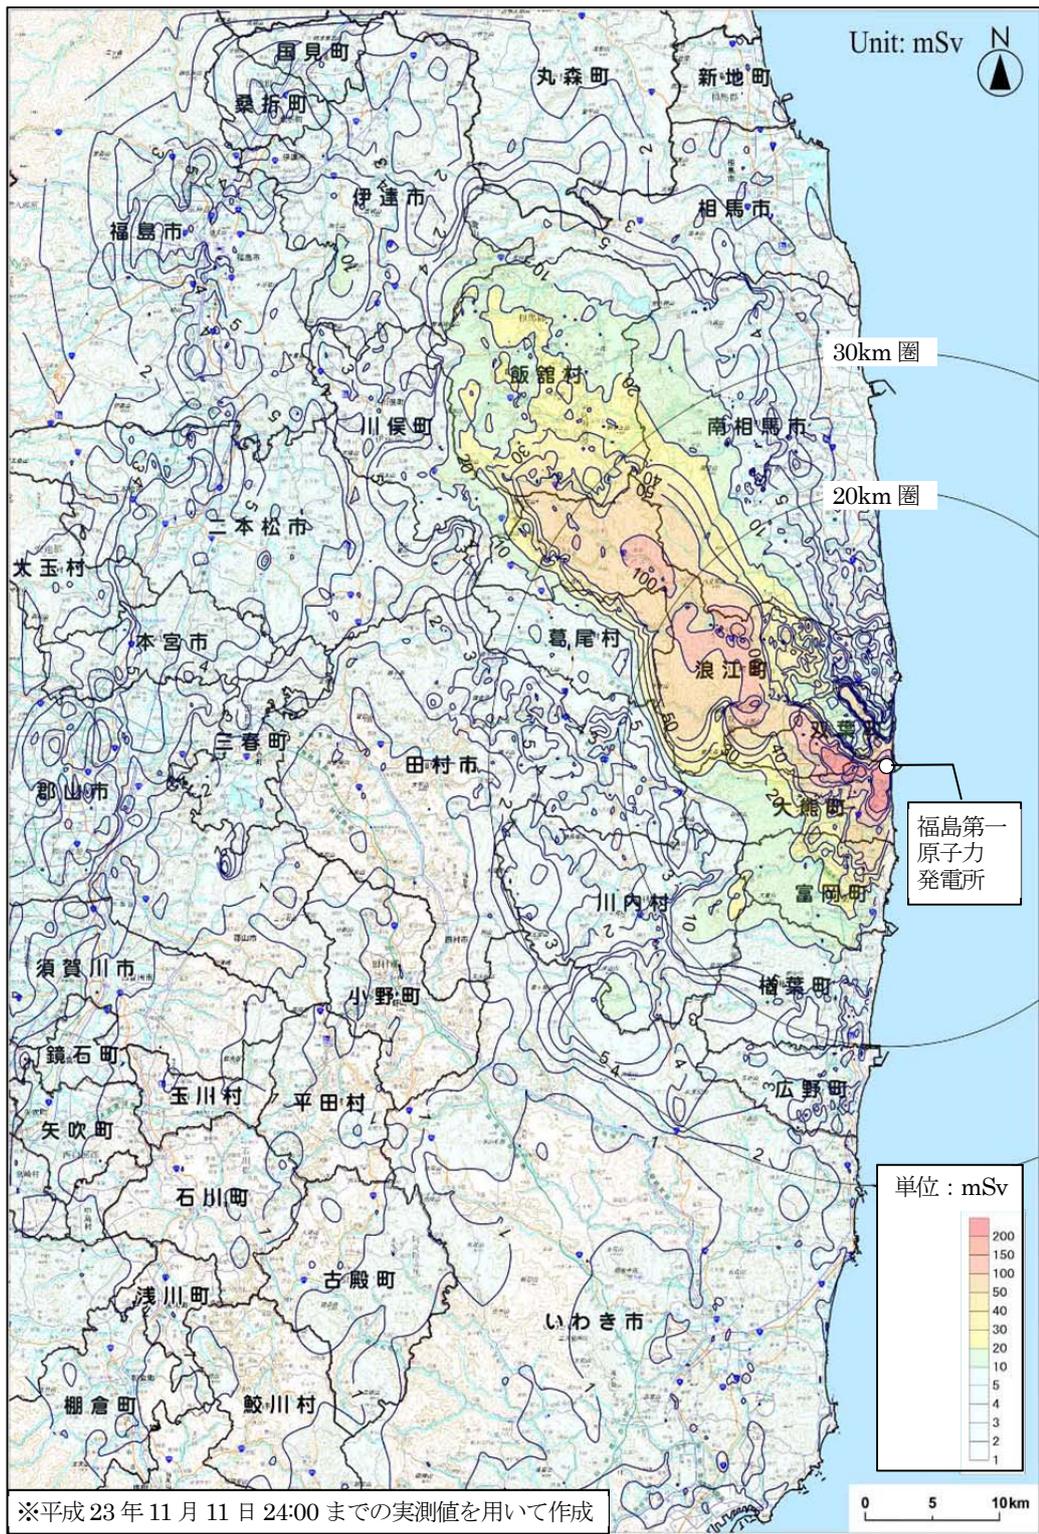
図Ⅱ-4 積算線量推定マップ（平成 23 年 11 月 11 日までの積算線量）

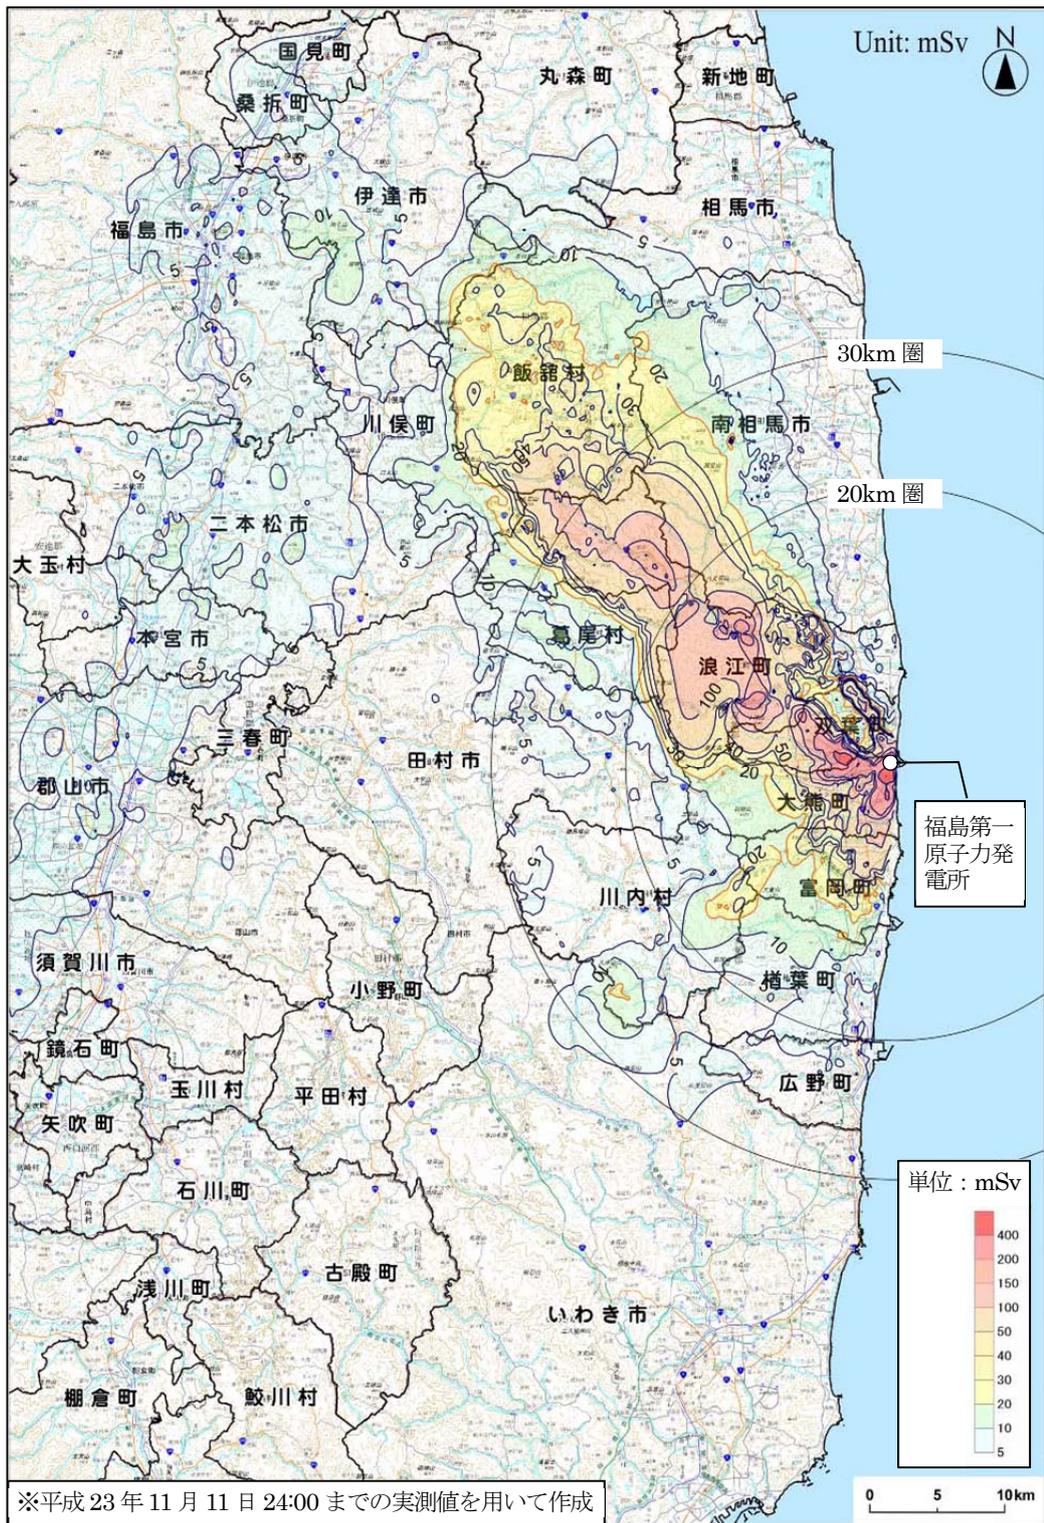
図II-5 積算線量推定マップ（平成24年3月11日までの積算線量）
