II 福島第一原子力発電所及び福島第二原子力発電所における被害状況と事故対処

1 福島第一原子力発電所 1号機から 3号機における主要な施設・設備の被害状況

(2) 主要計装機器の仕組み等

b 主要計装機器の仕組み

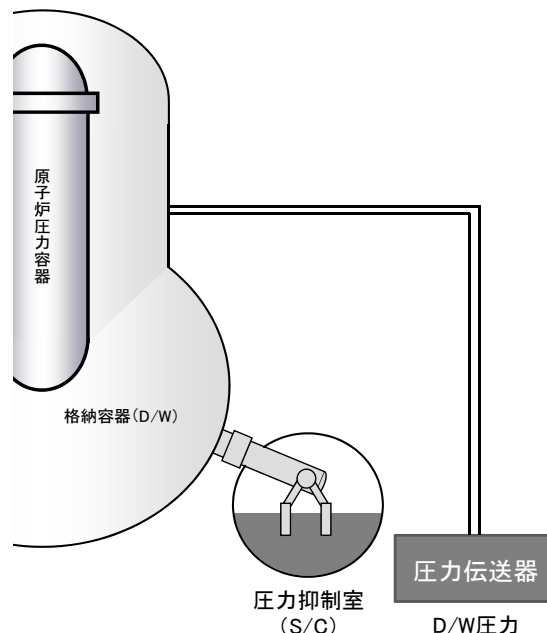
図Ⅱ-1-11 D/W 压力計

D/W 压力計は、格納容器内側の検知地点から直接計装配管を通じて压力伝送器⁶に送られた D/W 内雰囲気压力を、压力伝送器内の隔液ダイヤフラムで計測する（図Ⅱ-1-11 参照）。

そして、压力伝送器内において、この計測された压力が半導体压力センサによって電気抵抗に変換・増幅された後、最小 4mA、最大 20mA 直流の電流に変換・出力され、压力伝送器から中央制御室制御盤裏にある信号変換処理部に送られる。その後、これが信号

変換処理され、最小 1V、最大 5V の電圧に変換され、D/W 压力として換算後、「D/W 压力高」等の警報信号等が発信されたり、計算機や表示器に表示されたりすることになる。
