## (2) 津波による設備被害

### ①非常用海水系ポンプ

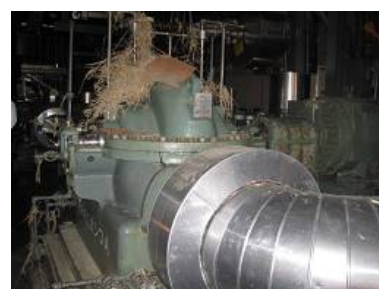
これらの非常用海水系ポンプを設置している海側エリアの敷地高さは0.P. + 4 mであり、津波高さの評価結果を踏まえ、津波の高さ5.1～5.2 mに対して機能を確保できるように対策を講じていたものの、津波はそれを大幅に超えるものであったことからこれらのポンプのモータは被水・浸水し、システムの機能を喪失した。

被水した1号機残留熱除去海水系  
中間ループ循環ポンプ

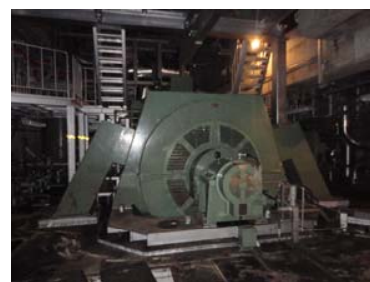
福島第二原子力発電所では、各号機毎に3台(A, B, H)の非常用D/Gを設置している。地上開口部から原子炉建屋(附属棟)に浸水した1号機では、3台ある非常用D/Gのすべてが被水して使用できなくなった。また、非常用D/G本体は被水を免れても津波浸水によって非常用D/G海水系の電源盤・ポンプのモータが被水したものは、ディーゼル機関の冷却ができなくなり機能を喪失した。非常用D/Gの海水系は3号機(B, H)及び4号機(H)の3系統を除き

被水した1号機D/G (A)
