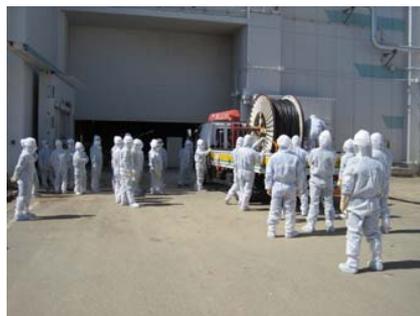
仮設ケーブル敷設準備
(作業状況は後日のもの)

- 必要な機器の電源を復旧するために、放射性廃棄物処理建屋（以下、「RW 建屋」）から 1 号機及び 2 号機の Hx/B まで、また、3 号機の Hx/B から 2 号機及び 4 号機の Hx/B まで、さらには、高圧電源車から 3 号機タービン建屋大物搬入口に仮置きした動力変圧器を介して 1 号機及び 4 号機の Hx/B まで仮設ケーブルを敷設した。電源復旧の優先順位は、各号機の D/W 圧力などのパラメータの推移からプラント状況を評価し決定した。その結果、当初は 2 号機を優先し対応することとしてケーブル敷設を開始したが、その後、パラメータ推移の変化による評価に基づき、1 号機を優先するよう変更した。

- 仮設ケーブル敷設にあたっては、社員と発電所構内協力企業、及び各店所から集結した配電部門（社員と協力企業）でそれぞれ約 40 名の混成チームを結成し、余震が発生する中、また津波の影響による瓦礫が散乱している中で作業を行った。号機によっては夜間の作業となり、真っ暗であったためヘッドライトを頼りに作業を行った。

- 仮設ケーブルは太さ 2～3 センチのものが 3 本 1 組によられており、長さ約 200 メートルの場合で重量は 1 トン以上になる。RW 建屋から Hx/B まで、最長で約 800 メートルもの距離を敷設する必要があった。通常なら機械を使用して相当の日数をかけて敷設する作業を、人力にて急ピッチで行い、総延長距離約 9 キロメートルの仮設ケーブル敷設を 12 日に一部、大部分を 13 日に実施し完了した。

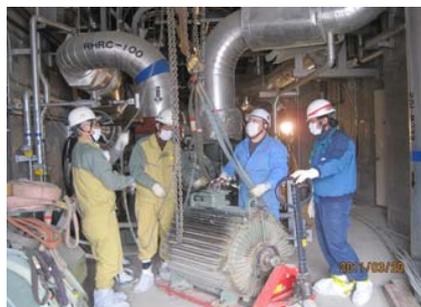
ポンプモータ復旧作業
(作業状況は後日のもの)

- 1 号機の非常用機器冷却系ポンプの一部は、モータの洗浄を実施したが絶縁抵抗が回復しなかったため、三重県から自衛隊の輸送機でモータを福島空港まで空輸した。空港から発電所にモータが到着後、直ちに取り付け、仮設ケーブルとの結線を開始し、13 日夕方までに作業を終えた。
- 4 号機の非常用機器冷却系ポンプの一部のモータについては、絶縁抵抗が回復しなかったため、モータの分解点検と取替準備を平行で実施した。分解点検の結果、既設モータは使用できないことが判明したため、柏崎刈羽原子力発電所から陸送したモータを使用することとした。モータの搬入にあたっては、4 号機 Hx/B の扉
