1号機 PLRポンプ(A)(B)入口温度

資料Ⅱ-1-1-13

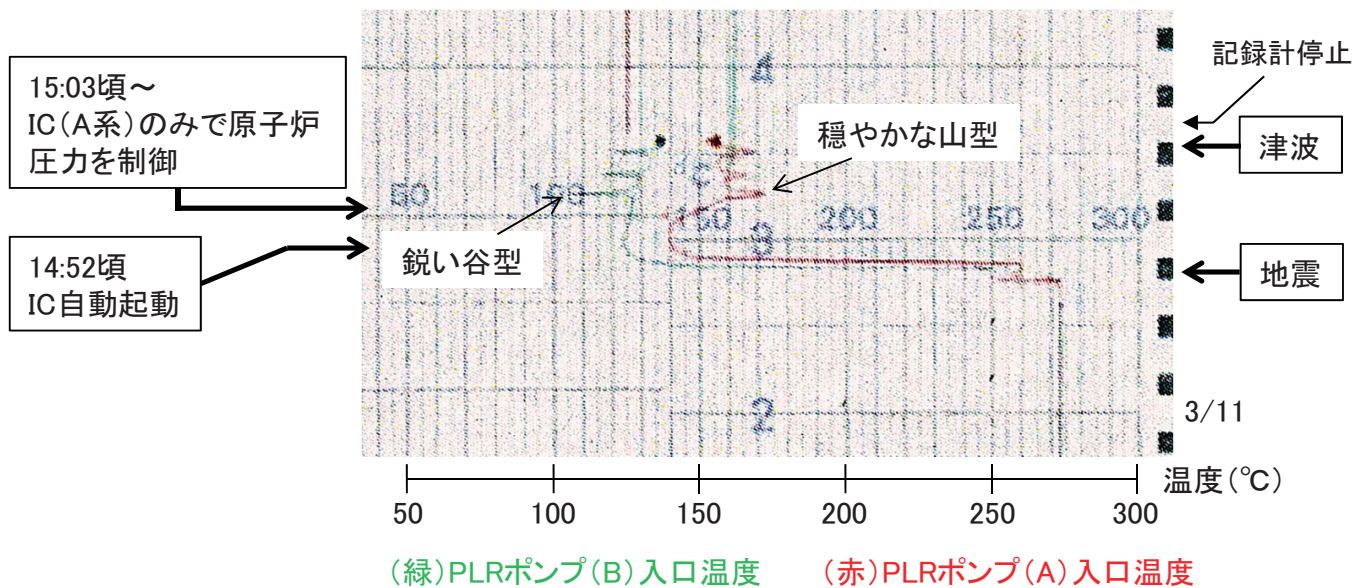
※記録計チャート上の2本の線は、実際には針がぶつからないようにするため、同じ時間の記録が少しずれて記録される仕組みとなっているところ、上記チャートはそのずれを無くして時差を修正している。

東京電力「記録計チャート」(平成23年5月)を基に作成

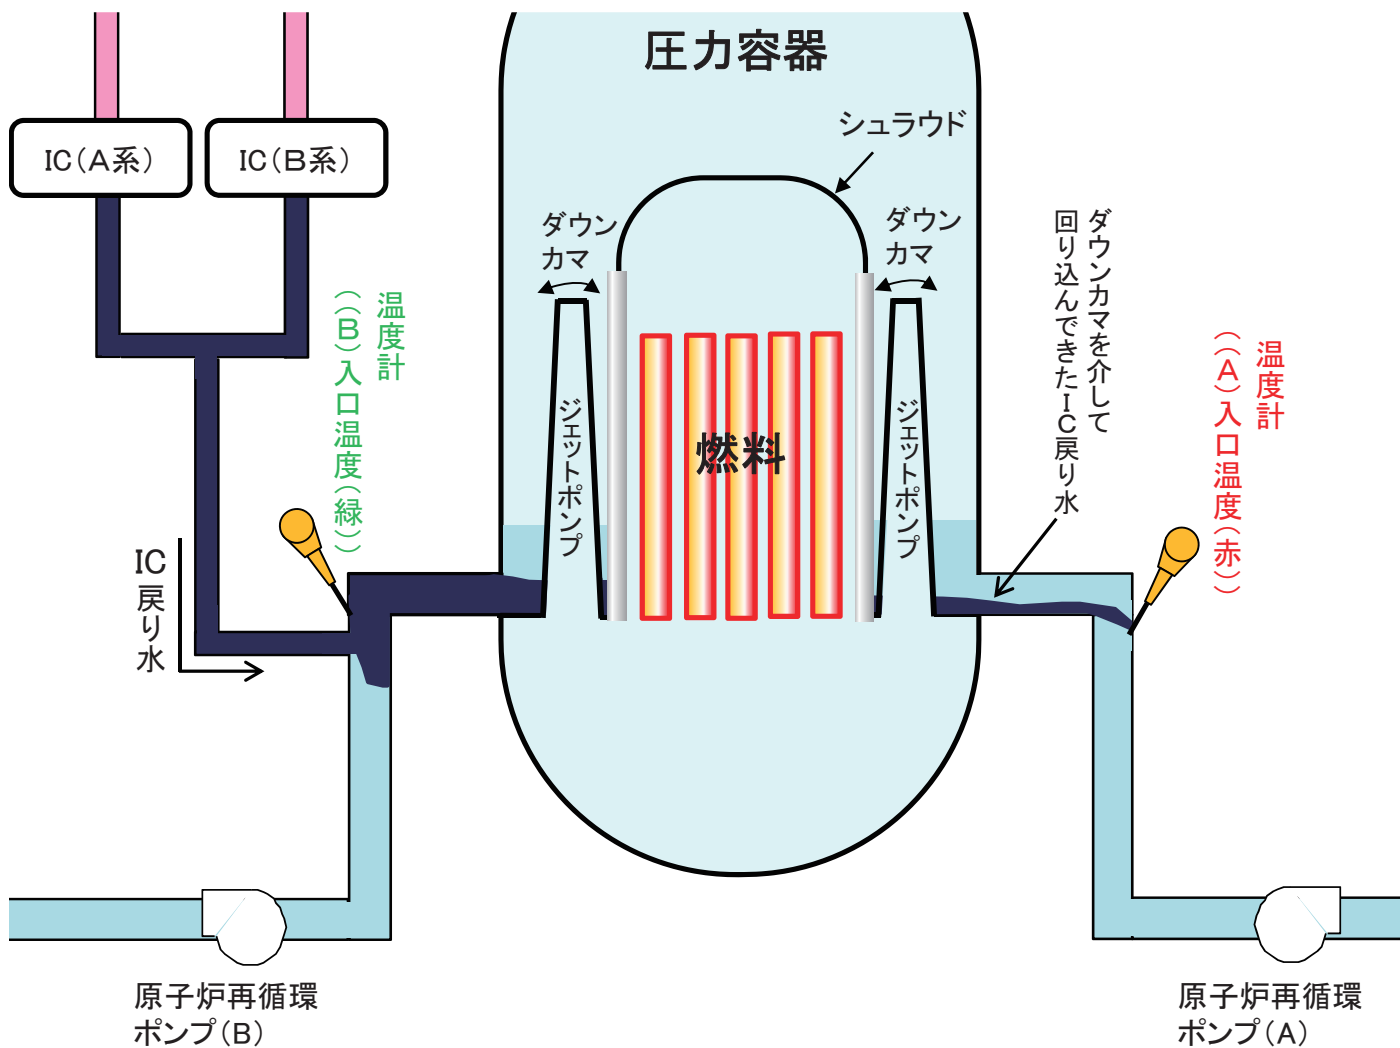
(IC戻り配管とPLR配管との接続状況は、工事認可書類、写真等に基づく)
