別紙一覧

福島第一原子力発電所
の注水及びベント操作等に関する対応状況について
資料一覧

被災直後の対応状況について

電源復旧に関する対応状況について

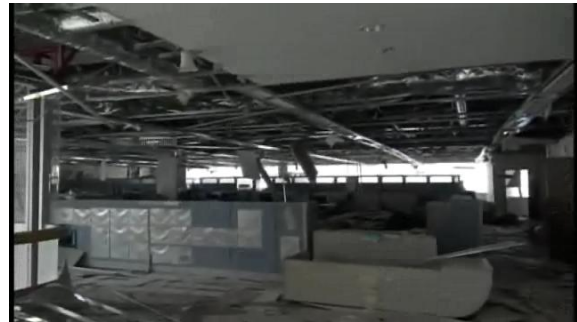
事務本館の状況

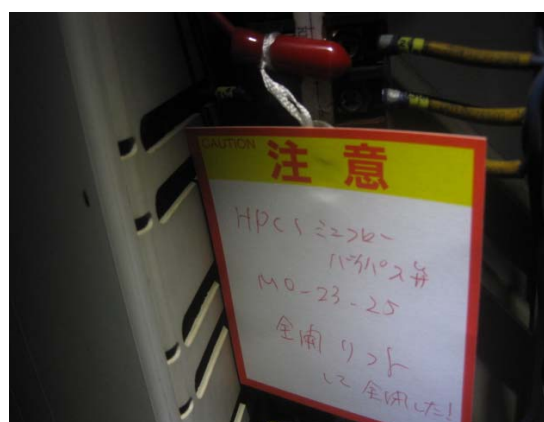
HPCI 制御盤

S/C 水位上昇防止のため、ミニマムフロー弁の開閉回路にて全閉の処置を実施。
