原子炉圧力計の誤差

1号機R/B5階の損傷状況

3号機R/Bの損傷状況

4号機R/Bの損傷状況

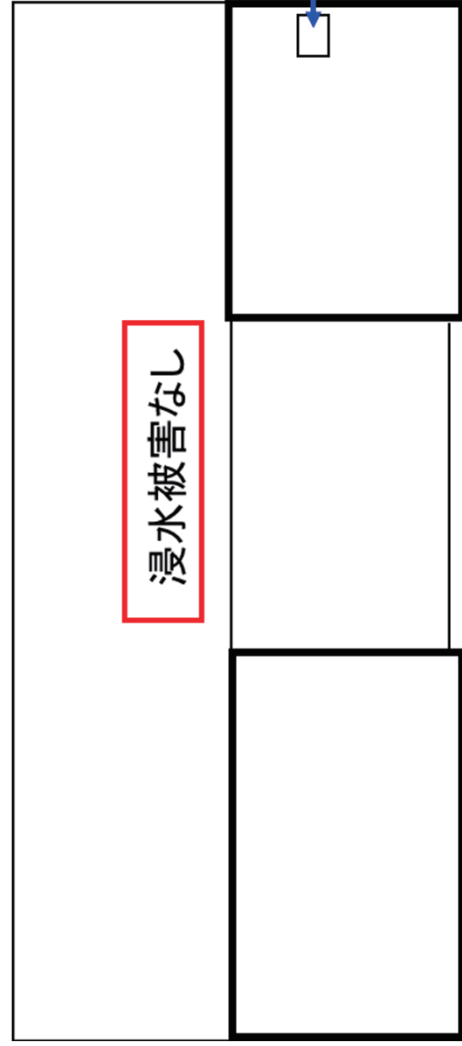
4号機海水熱交換器建屋 1階

■ 浸水箇所 (浸水跡からの推定を含む)

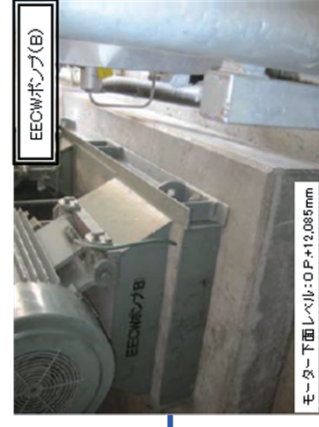
4号機海水熱交換器建屋 2階

浸水被害なし

■ 浸水箇所 (浸水跡からの推定を含む)
